Söderbergh 18

Lohes väg 4

| Uppdragsnummer | A32212 |
| Besiktningsdatum | 2025-03-28 |

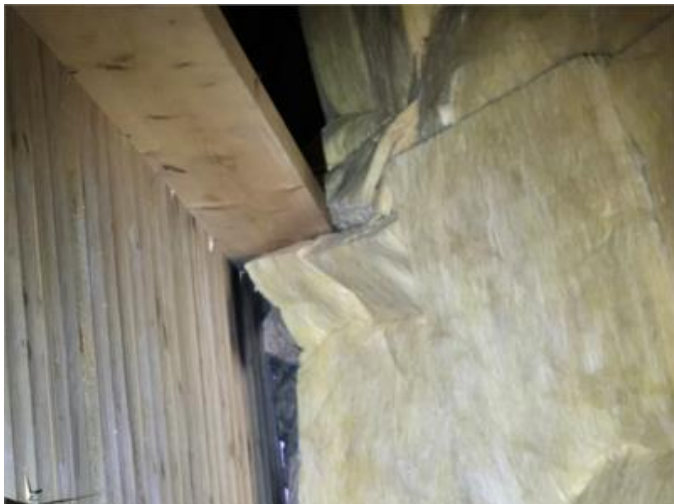
| Besiktningsresultat | | | | | |
|---|---|---|---|---|---|
| Vind | | X | | | Mikrobiell påväxt förekommer i begränsad omfattning, vilket bör kontrolleras regelbundet så att skadorna inte förvärras. Se bild. Vinden besiktades från landgång. |

Bild från vinden.

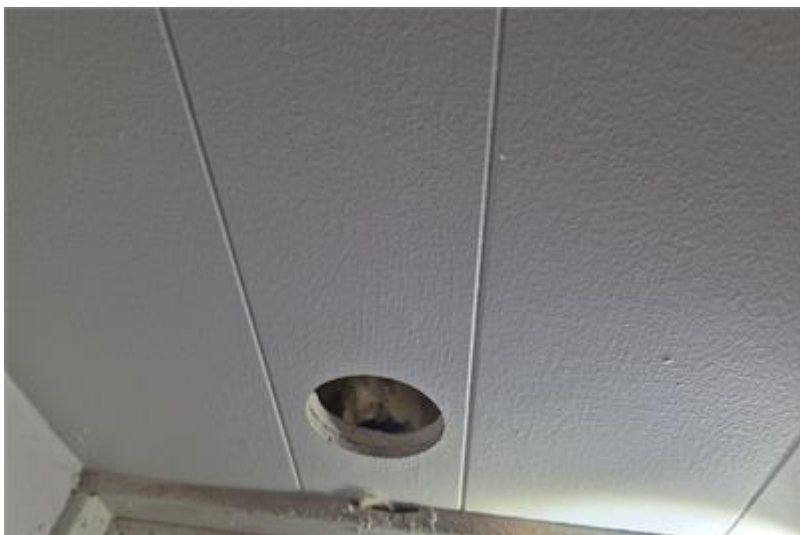
| Konstruktionsdel | Utreglad vägg |

Det kritiska gränsvärdet för mikrobiell tillväxt brukar anges till ca 15-17% fuktkvot (FK).

FK uppmättes till 11% och en normal lukt upplevdes vid besiktningstillfället.

Notera att stickprovsmässig undersökning är utförd och för att säkert fastställa konstruktionens kondition och fuktstatus måste en mer omfattande undersökning utföras.
