**Fastighetsuppgifter**

Torslanda 92:148

Runslingan 177

Byggnadsbeskrivning  
2-plans radhus

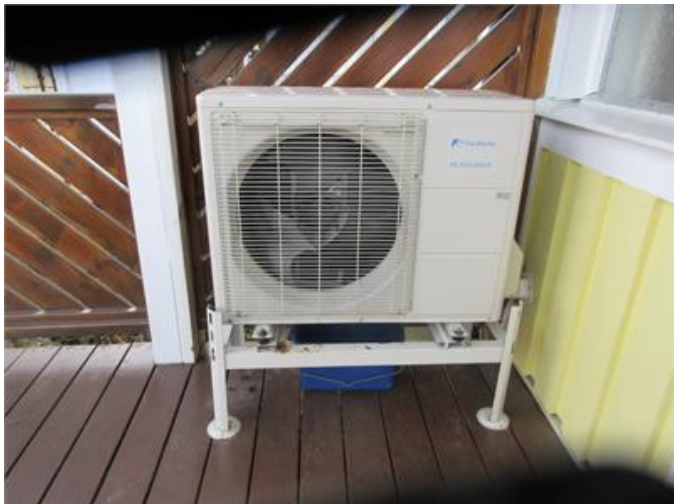
| Besiktningsresultat | | | | | |
|---|---|---|---|---|---|
| Fasad | | X | | | Värmepumpens utomhusdel släpper ut sitt kondensvatten intill huslivet, se kommentar/riskanalys. Nuvarande ägare har placerat ett uppsamlingskärl under värmepumpen. |

**Fasad:** Om kondensvatten från värmepumpens utomhusdel som är monterad på fasaden inte leds bort utan får rinna ut i anslutning till byggnaden finns det en risk att man ökar fuktillskottet i grundkonstruktionen som då kan orsaka skador i byggnaden.

Luftvärmepumpen vid fasaden

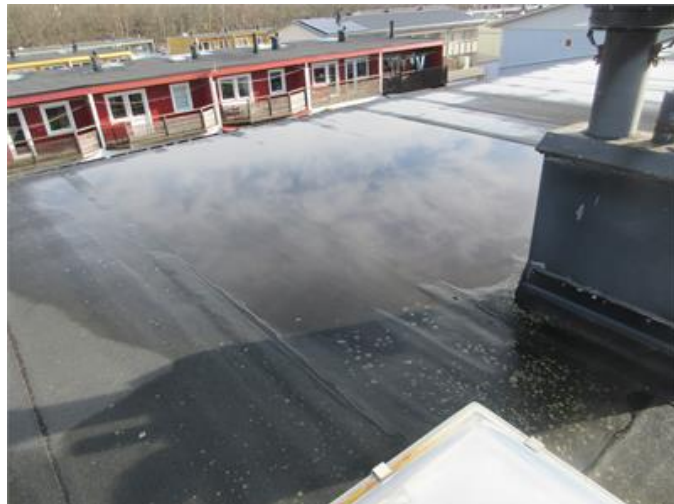
| Besiktningsresultat | | | | | |
|---|---|---|---|---|---|
| Tak | | X | | | Det noterades att det står vatten på yttertaket, se kommentar/riskanalys. Plåtdetaljer på taket har rostfläckar och är i behov av underhåll/målning. |

**Tak:** Vatten som inte rinner av taket utan blir ståendes på takpappen är en risk. Om otätheter uppstår kan vatten rinna ner i kringliggande konstruktioner. Vintertid finns även risk för frostsador. Detta kan påverka byggnaden och inomhusmiljön negativt. Skador i kringliggande konstruktioner kan inte uteslutas.

Vattenansamling på yttertaket

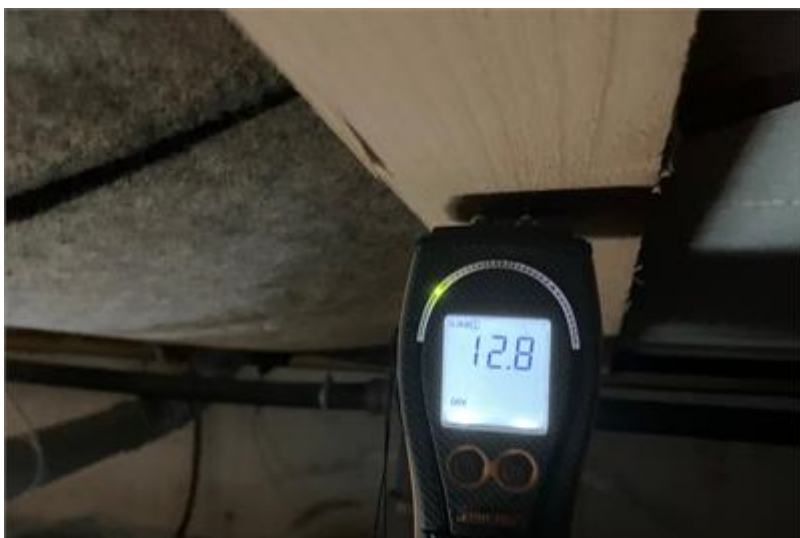
| Konstruktionsuppbyggnad | Undersida trossbotten sitter det cellplastisolering, asfaboard, som hålls fast med brädor. På marken ligger det en åldersbeständig plastfolie. |

Det kritiska gränsvärdet för mikrobiell tillväxt i trä brukar anges till ca 17 % fuktkvot (FK). Vid stickprovsvis fuktkvotmätning uppmättes ca 13 %. Ingen avvikande lukt upplevdes. Krypgrunden är gemensam för radhuset. Vidare är det känt att träskyddsbehandlat virke användes i stor utsträckning i syllkonstruktioner (nedre del av vägg) i hus som uppfördes under sextio- sjuttio- och åttiotalet vilket i många fall har medfört att en besvärande lukt har upplevts i byggnader. Det finns ingen information om att träskyddsbehandlat virke har använts i denna byggnad men det kan ej heller uteslutas.

Huvudbyggnaden är uppförd över krypgrundsutrymme. Utifrån erfarenhet betraktas krypgrunder som riskkonstruktioner. På grund av förhöjd fuktstatus- dels orsakad av fuktvandring från marken och dels orsakad av uteluft som släpps in i grunden främst under den varma tiden av året – kan följdskador med negativ inverkan på såväl byggnaden som inomhusmiljön uppstå i utrymmet och angränsande konstruktioner (t.ex. överliggande bjälklag och uppreglad golvkonstruktion).
