# Besiktningsprotokoll

Kompletterande besiktning  
Anticimex Försäkringsbesiktning i samarbete med Fastighetsbyrån

| Fastighetsbeteckning:<br>Stövaren 1 | |

| Besiktningsdatum:<br>2025-03-28 | Protokollnummer:<br>68939939 |

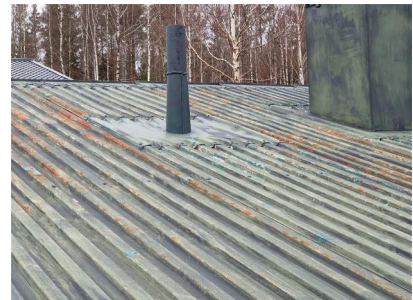
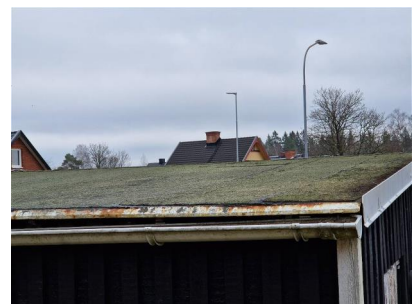
Yttertaket på hus och garage är äldre.

Plåttak, plåtdetaljer och papptak har enligt vår bedömning en begränsad livslängd. Eftersom husets och garagets taktäckning är äldre har det ett minskat motstånd mot vatteninträngning. Detta i sin tur kan leda till fuktskador på takstolar/underlagstak och vidare ner i underliggande konstruktioner.

Taken är besiktigade från mark, uppställd stege och takstege.

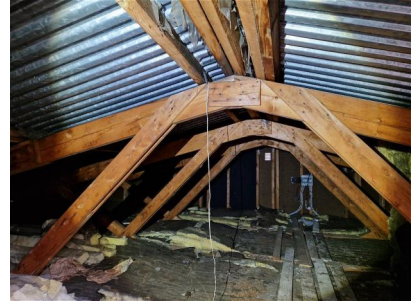
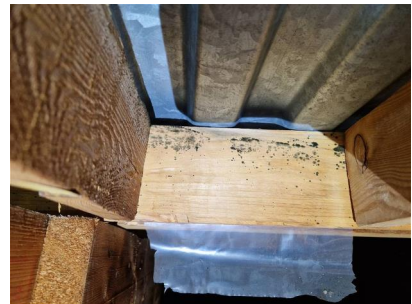
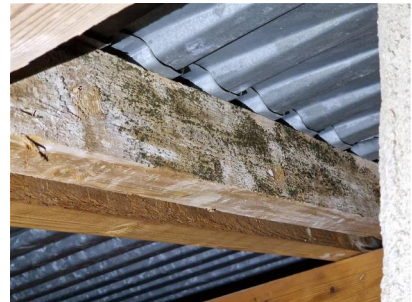
- Fuktfläckar och mikrobiell påväxt noterades på takstolar och isolering.
- Kondensskydd/underlagstak saknas helt.
- Fuktkvoten uppmättes till 10% vid besiktningstillfället.

Det finns risk för mikrobiell tillväxt om den relativa fuktigheten (RF) i den omgivande luften är över 75 %. I furuvirke motsvarar det en fuktkvot (FK) på 17 %.

Vi rekommenderar en fördjupad undersökning för att bedöma orsaken till och omfattningen av detta, samt lämplig åtgärd.
