Besiktningssprotokoll

Anticimex Försäkringsbesiktning i samarbete med Fastighetsbyrån

Fastighetsbeteckning: Ekshärads-Råda 1:164	
Fastighetsadress: Ekshärads-Råda 13	
Postnummer: 683 61	Ort: Ekshärad

Besiktningdatum: 2025-03-28	Protokollnummer: 68906183
Temperatur: 5 °C	Väderlek: Mulet
Tekniker: Lennart Davidsson	
E-post: Lennart.Davidsson@anticimex.se	
Kontor: Karlstad	
Närvarande:

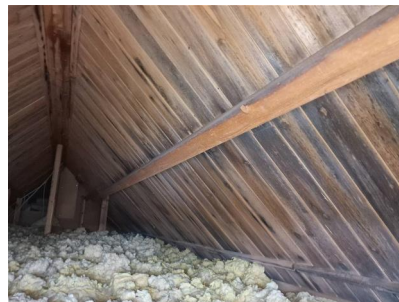
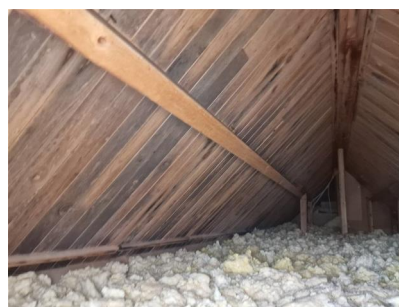
Utvändigt / Vind

Vid kontroll av vinden uppmättes fuktvärden under kritisk fuktnivå för mikrobiell tillväxt och en normal lukt upplevdes. Vinden är tilläggsisolerad med lösull.

Fuktkvoten i underlagstak/takbjälkar uppmättes vid besiktningstillfället till ca 10 %.

Påväxt kan noteras på underlagstak, bedömningen är att detta beror på att vinden är tilläggsisolerad och att bostadsventilationen är eller varit bristfällig. Läs invändigt under allmänt hela huset om detta. Risk finns för vidare problem om inte ventilationen åtgärdas.

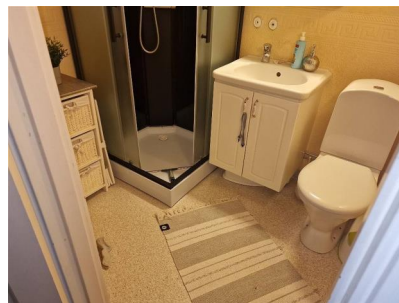
Entréplan / Dusch/Toalett

Plastmatta på golv och tapet på vägg.

- Plastmatta bedöms vara utbytt på senare tid men väggbeklädnaden är äldre.

-Rör förekommer genom golv.

Fuktindikering i utrymmet gav inga förhöjda fuktindikationer.

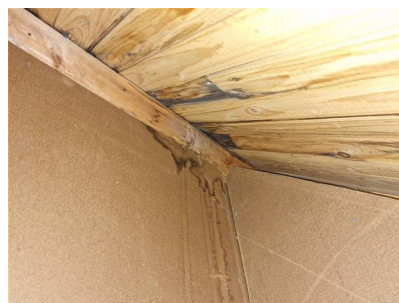
Övre plan / Garderober/Sidovindar

Fuktfäckor, bedöms vara äldre
