Besiktningssprotokoll

Kompletterande besiktning
Anticimex Försäkringsbesiktning i samarbete med Fastighetsbyrån

Fastighetsbeteckning: Gästis 21	
Fastighetsadress: Storgatan 89	
Postnummer: 331 36	Ort: Värnamo

Kompletterande besiktning

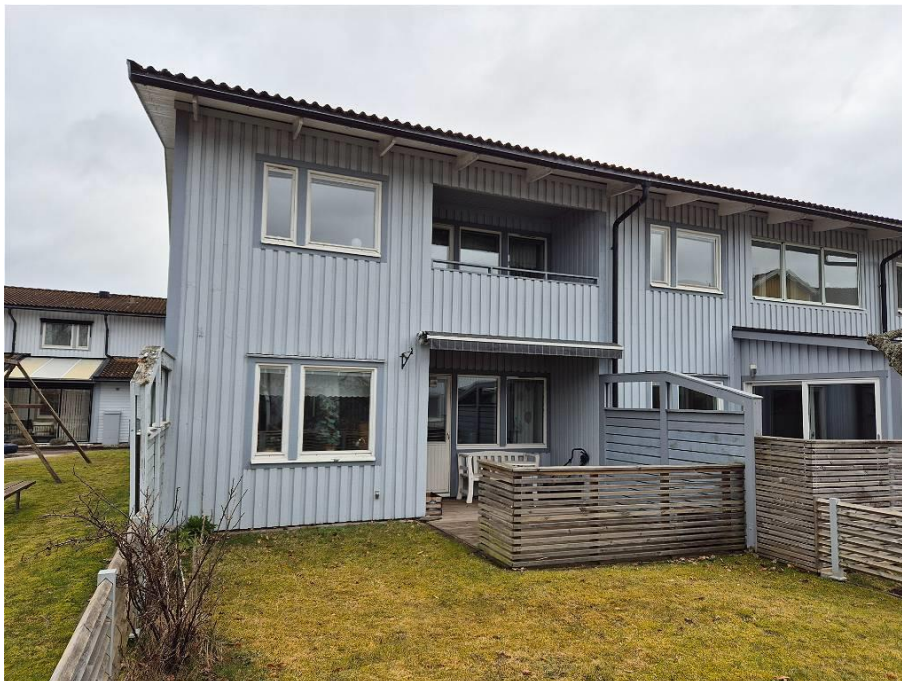
Vid besiktningstillfället kunde inte yttertaket beträdas på grund av hög höjd.

Takpannor har enligt vår bedömning en begränsad livslängd. Eftersom husets taktäckning är äldre har det ett minskat motstånd mot vatteninträning. Detta i sin tur kan leda till fuktskador på träläkt och vidare ner i underliggande konstruktioner.

(En del takpannor är utbytta)

För en komplett besiktning av taket rekommenderas att du anlitar en takspecialist.
