Besiktningssprotokoll

Anticimex Försäkringsbesiktning i samarbete med Fastighetsbyrån

Fastighetsbeteckning: Hovmannakull 1:67	
Fastighetsadress: Violgatan 6	
Postnummer: 335 31	Ort: Gnosjö

Besiktningdatum: 2025-03-28	Protokollnummer: 68931308
Temperatur: 5 °C	Väderlek: Mulet
Tekniker: Tommy Eriksson	
E-post: tommy.eriksson@anticimex.se	
Kontor: Jönköping	
Närvarande: Husägare

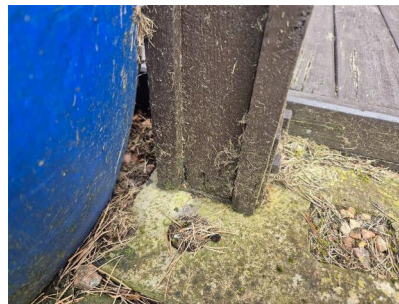
Utvändigt / Altan

Mindre rötskador finns i stolpar till altantak

Rekommenderar att byta de som är rötskadade

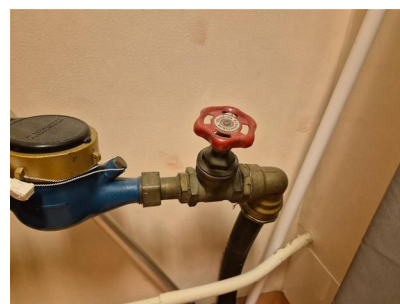
Avstängningsventil på vattenmätaren är av äldre modell.

Det rekommenderas att rörmokare kontaktas för byte av minst en av avstängningsventilerna nästa gång man byter vattenmätare

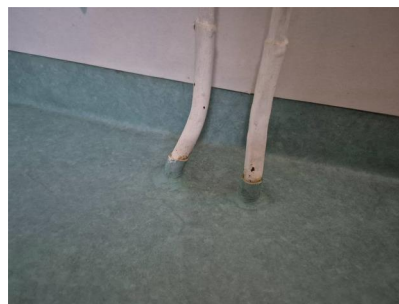
Souterrängplan / Badrum/Wc

⚠ Rörgenomföring finns i golv.

Rörgenomföringar i golvet medför en ökad risk för att vatten tränger ner i omkringliggande konstruktioner och orsakar fuktskador. Vid uppbyggnaden av utrymmet var detta tillåtet och utförandet anses därför vara fackmässigt utfört. I dagens branschregler är detta inte längre tillåtet.

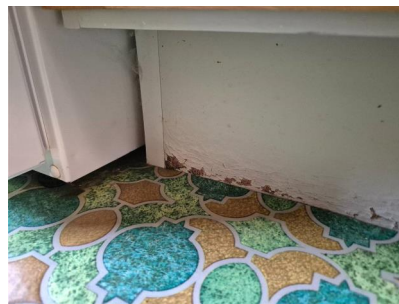
Mindre skada finns på sockel

Vid fuktindikering noterades inga förhöjda fuktvärden.

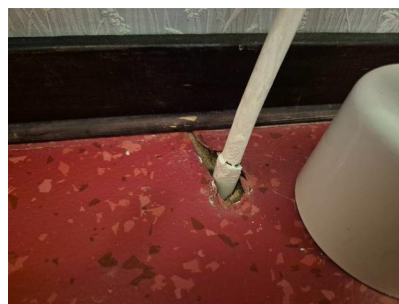
Övre plan / Toalett

Golvbelägningen är otät vid rör genomföring.

De otäta rör genomföringarna medför att vatten kan tränga ner i omkringliggande konstruktioner med fuktskador som följd. Detta kan i sin tur leda till mikrobiella skador (angrepp av mikroorganismer).

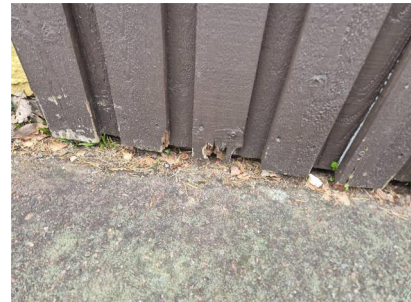
Utvändigt / Fasad

Fasadbeklädnaden har mindre rötskador.

Mindre rötskador finns i fasadpanelen. Dessa bedöms dock inte ha lett till bakomliggande skador.

För att undvika följdskador kan rötskadad träpanel bytas ut.
