# Besiktningsprotokoll

Anticimex Försäkringsbesiktning i samarbete med Fastighetsbyrån

| Fastighetsadress:<br>Stugvägen 4 | |

| Besiktningsdatum:<br>2025-03-28 | Protokollnummer:<br>68919055 |

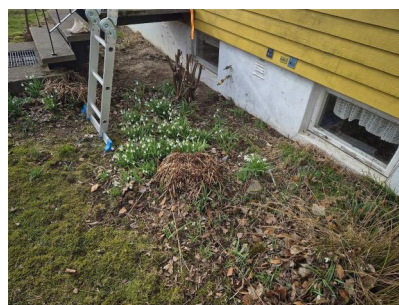
Marken lutar mot huset.

Detta innebär en ökad fuktbelastning mot grunden vilket i sin tur kan orsaka fuktskador i huset.

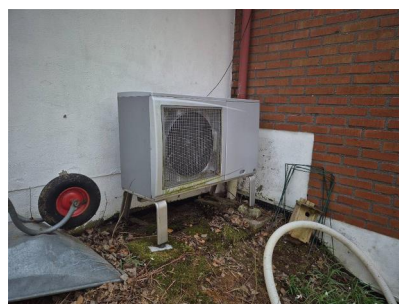
Kondensvatten från luftvärmepumpens utedel leds inte bort från husgrunden.

Detta medför ökad risk för att vatten tränger in i anslutande konstruktioner, vilket i sin tur kan leda till fuktrelaterade skador. Observera att besiktning av byggnadens värmesystem eller värmepumpen inte har ingått i uppdraget.

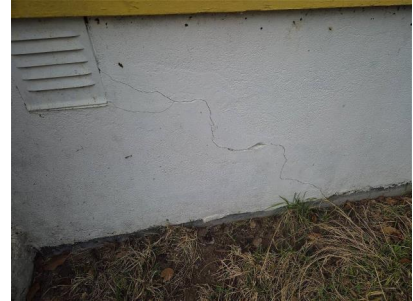
Sprickor finns i sockel. Denna spricka syns även inifrån.

Detta kan leda till fukt- och frysskador i konstruktionen.

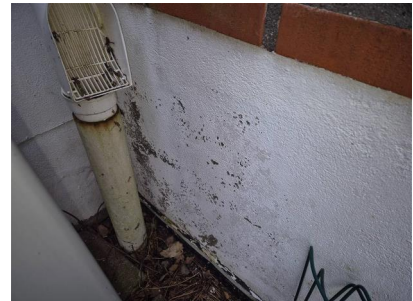
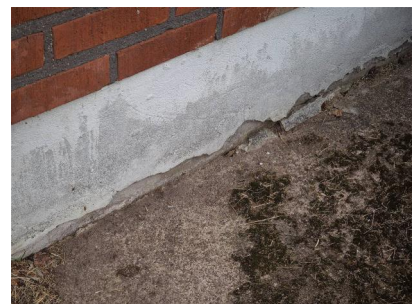
Putssläpp noterades på sockeln.

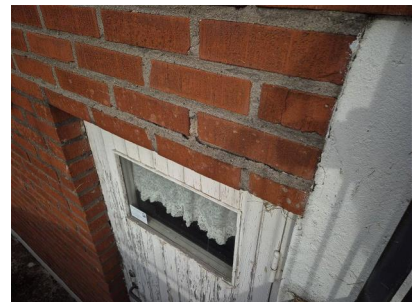
Mindre fogsläpp noterades.

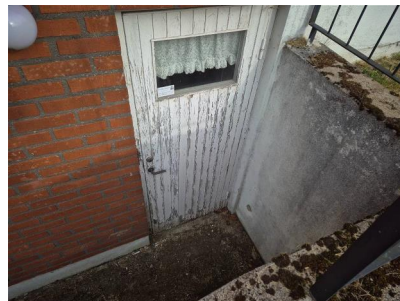
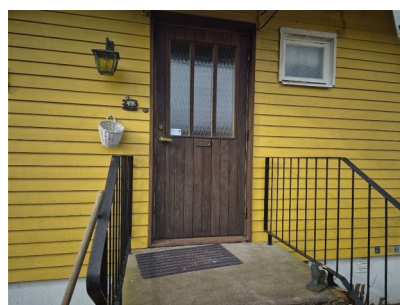
Dörrar är i behov av målning/underhåll.

Dörrar där målningsbehov finns riskerar att få fukt- och rötskador på grund av sämre vattenavvisande förmåga.

För att öka livslängden på dörr rekommenderas målning och underhåll.

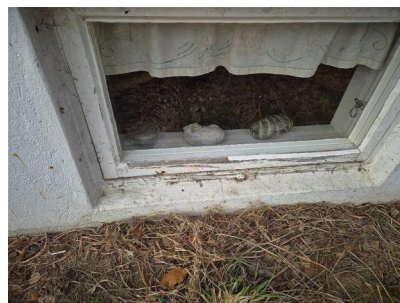
Fönster är i behov av målning/underhåll.

Fönsterbågar och fönsterkarmar där målningsbehov finns riskerar att få fukt- och rötskador på grund av sämre vattenavvisande förmåga.

För att öka livslängden på fönster rekommenderas målning och underhåll.

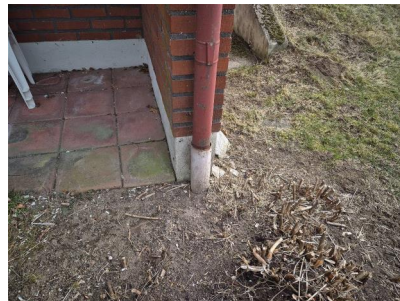
Lövsilar finns inte.

När det saknas lövsilar så finns det risk att det blir stopp i dagvattenledningen.

För att hindra stopp i dagvattenledningar rekommenderas komplettering av lövsilar.

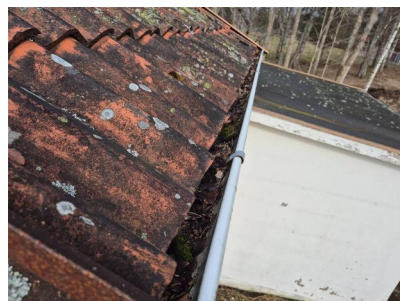
Hängrännor är skräpfyllda.

Eftersom hängrännor är fulla med skräp finns risk för fuktskador på fasad och sockel då vatten kan svämma över.

För att förhindra översvämning rekommenderas rensning av hängrännor.

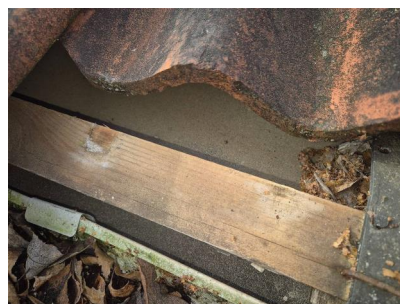
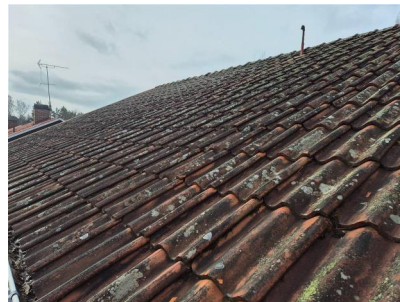
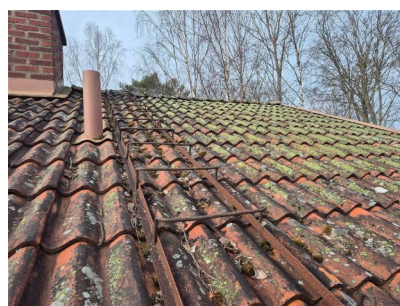
- Taket är äldre och i behov av byte.
- Vindskivor är i behov av underhåll.
- Äldre plåtdetaljer.
- Skadade takpannor noterades.
- Rostangripen takstege.

Taket är besiktigat från anliggande stege samt mark.

Kontakta takläggare för åtgärd.

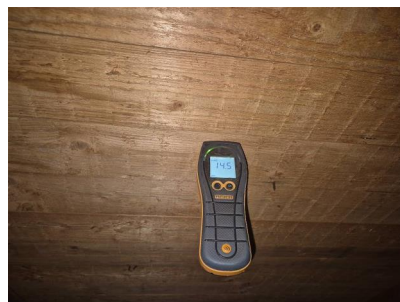
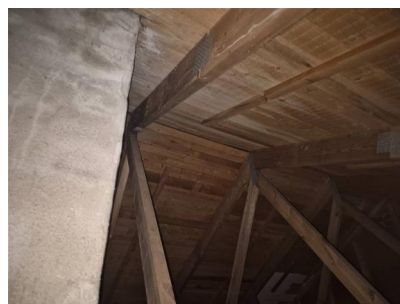
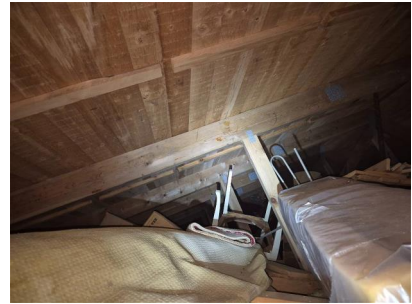
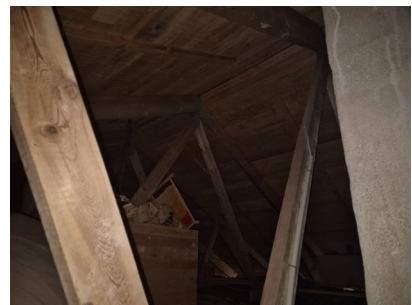
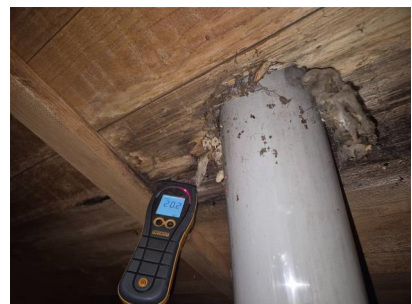
Vid kontroll av vinden har fuktvärden under kritisk fuktnivå för mikrobiell tillväxt uppmätts, dock finns mikrobiell påväxt på underlagstak.

Fuktkvoten i underlagstak/takbjälkar uppmättes till 14%. Gränsvärdet går vid 17%.

Den upptäckta mikrobiella påväxten på underlagstaket är ett tecken på att vinden har tillförts eller tillförs fukt inifrån bostaden. Observera att besiktning av bostadens ventilationssystem inte har ingått i uppdraget.

Förhöjda fuktvärden uppmättes runt avluftningsrör. Detta tyder på att det läcker från taket.

Vinden är endast besiktigad från lucka då landgångar saknades.

För att komma tillrätta med detta kan fukttillförseln inifrån bostaden behöva minskas. Det kan göras genom att ventilationen i bostaden förbättras samt att eventuella otätheter i vindsbjälklaget (tak-/väggvinklar, taklucka med mera) tätas. Läs Anticimex faktablad om ouppvärmda vindsutrymmen för tips och råd.

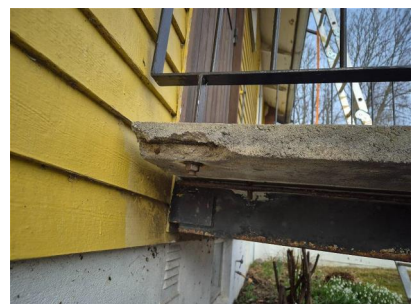
Skador finns i betongtrappa.

Kontakta fackman för åtgärd.

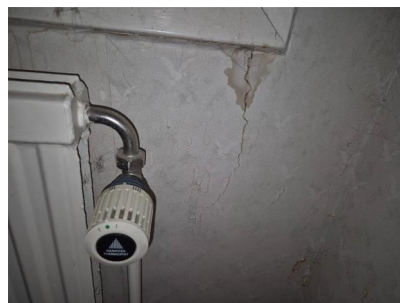
Missfärgning noterades under fönster.

Torr vid besiktningstillfället.

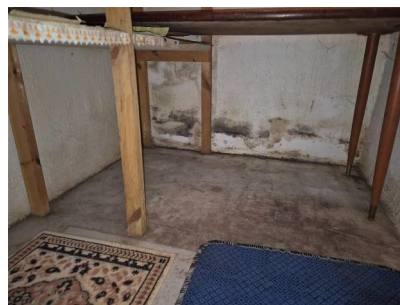
Puts- och färgsläpp finns på källarväggar.

Puts- och färg som släppt från underlaget invändigt på källarytternäggarna är ett tecken på att källarens utvändiga fuktskydd inte längre fungerar tillfredsställande.

För att åtgärda detta måste källarens utvändiga fuktskydd förbättras. Läs Anticimex faktablad om källare för tips och råd.

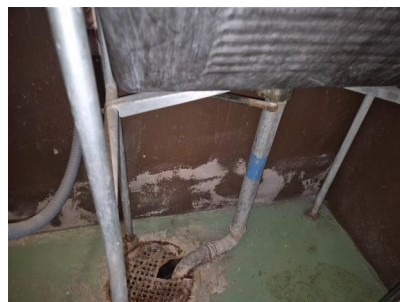
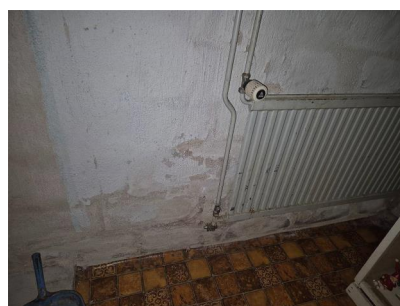
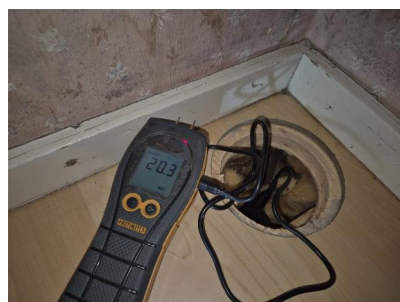
Vid kontroll av konstruktion av uppreglat golv uppmättes fuktvärden över kritisk nivå för mikrobiell tillväxt och mikrobiell lukt upplevdes.

Grundläggningen består av en betongplatta på mark utan underliggande isolering och med ett uppreglat isolerat golv dikt an betongen. (Betongplatta, träregelverk, mineralull, spontat trägolv, samt ytskikt) Denna konstruktion får ofta skador på grund av naturlig fuktvandring. Fuktkvoten uppmättes till 20%. Gränsvärdet går vid 17%.

Provhål är taget i sovrum 2.

Vi rekommenderar en fördjupad undersökning för att bedöma orsak och omfattning. Det är viktigt att tänka på att denna rekommendation om fördjupad undersökning gäller där dessa golv finns.

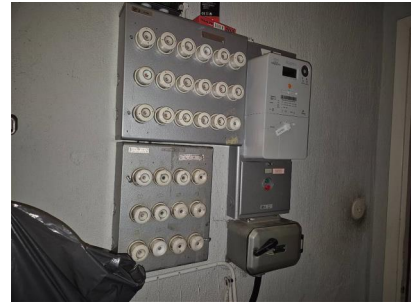
Jordfelsbrytare finns ej.

Det finns inget krav att hus byggda före år 2000 ska ha jordfelsbrytare. Jordfelsbrytaren minskar dock risken för personskador och brand orsakade av elanläggningen.

Kontakta en elektriker för kontroll och åtgärd.

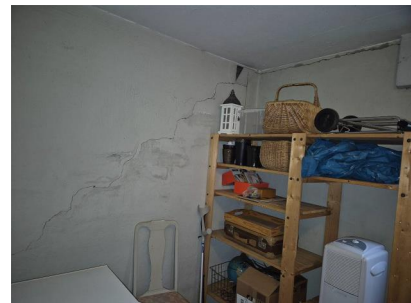
Sprickor finns i väggar.

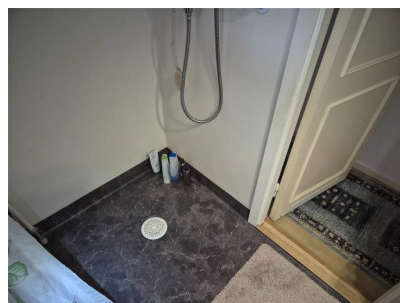
Dörrkarmen är nära duschzon.

Risk finns för fuktskador i karm och omkringliggande konstruktioner.

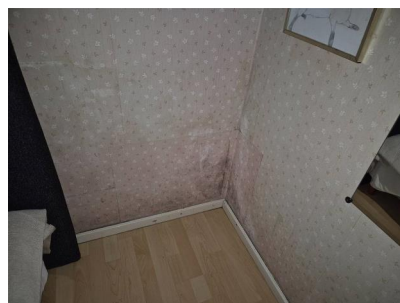
För ca 30 år sedan lades det en bit platonmatta utan för sovrumsväggen bakom garaget. Missfärgningarna i väggen på insidan har sett lika dana ut sen dess.

Missfärgning noterades i vägg.  
Här har kontroll av konstruktion utförts.

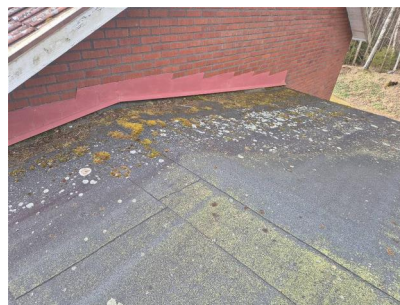
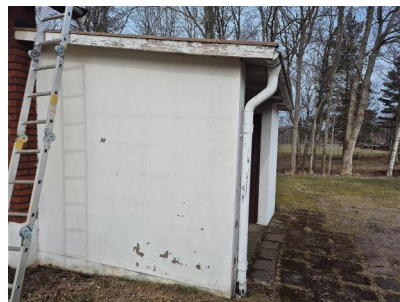
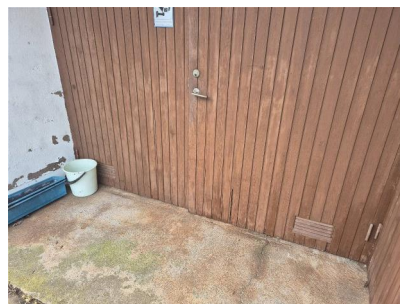
- Taket är äldre.
- Hängrännor är äldre och saknar lövsil.
- Vindskivor och takfot är i behov av underhåll.
- Målningsbehov finns på garageväggar samt garageport.

Ovanstående noteringar innebär en ökad risk för fuktrelaterade skador.

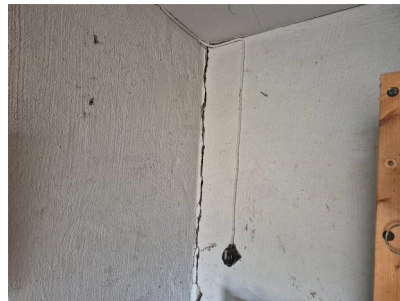
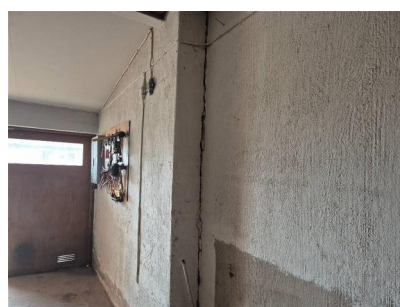
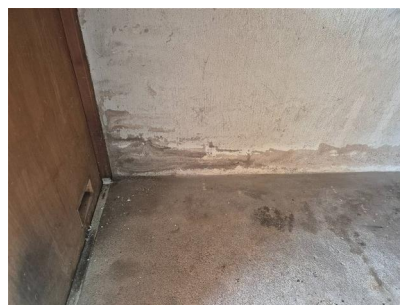
Flertalet sprickor samt puts och färgsläpp noterades.
