# Besiktningsprotokoll

Anticimex Försäkringsbesiktning i samarbete med Fastighetsbyrån

| Fastighetsadress:<br>Hovvägen 16 | |

| Besiktningsdatum:<br>2025-03-28 | Protokollnummer:<br>68922001 |

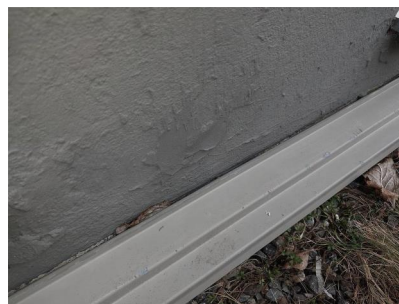
Glipor noterades mellan topplist och grundmur.

Risk finns att det rinner in vatten mellan fuktskydd och grundmur.

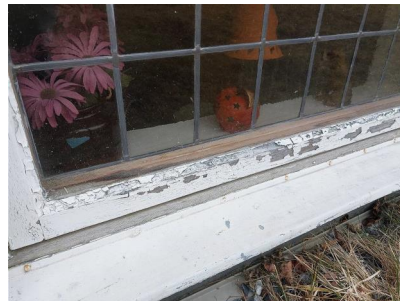
Källarfönster har färgsläpp och torrsprickor.

För att öka livslängden på fönster rekommenderas målning och underhåll.

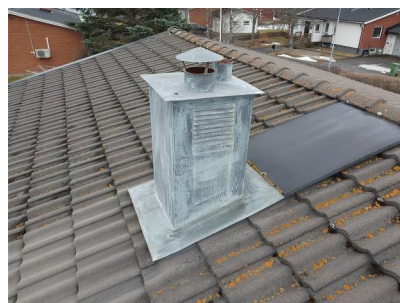
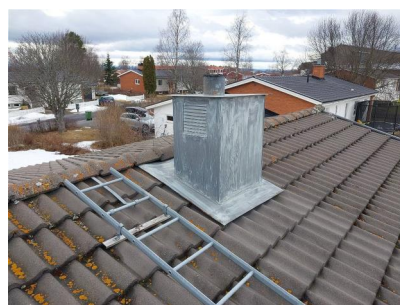
Äldre plåtdetaljer på yttertaket är inte utbytta i samband med takrenoveringen.

Detta kan leda till fuktskador i bakomliggande konstruktioner.

Kontakta en plåtslagare för kontroll och åtgärd.

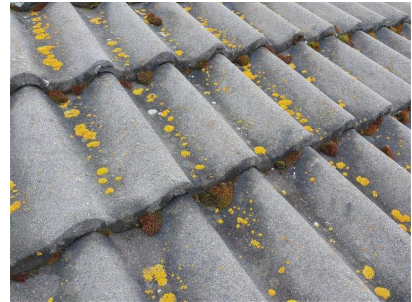
Sparsam mängd mosspåväxt och alger finns på takpannor.

För att öka livslängden på taket rekommenderas att mossan tas bort från takpannorna.

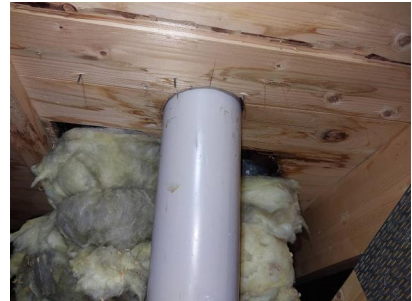
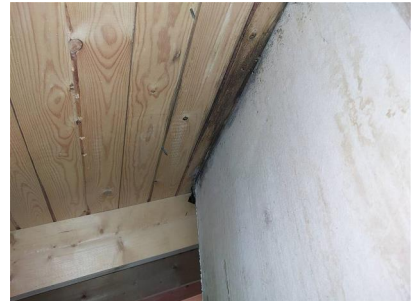
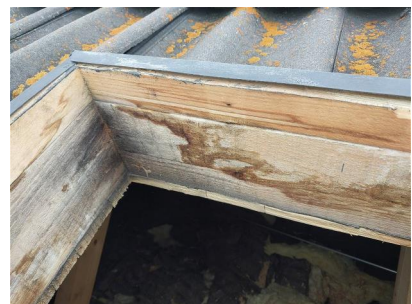
Vid besiktning av husvinden noterades mindre fuktgenomslag kring genomföringar och takluckan. Jag rekommenderar kontakt med plåtslagare för att se över och eventuellt byta ut plåthuvor etc.

Underlagstaket har fuktfläckar kring genomföringar och taklucka.

Vi rekommenderar kontakt med plåtslagare för kontroll av plåtinklädnader på yttertak.

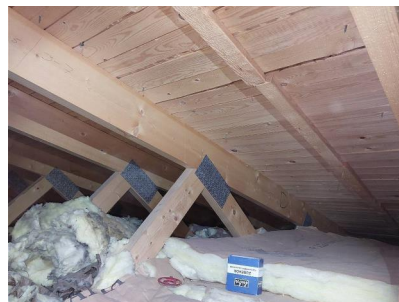
Vid kontroll av vinden uppmättes fuktvärden under kritisk fuktnivå för mikrobiell tillväxt och en normal lukt upplevdes. Fuktkvoten i underlagstak/takbjälkar uppmättes till 10 %.

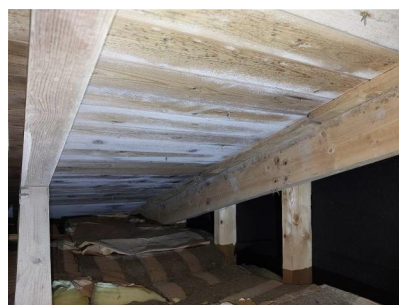
På garagevinden finns mikrobiell påväxt på underlagstaket. Detta beror på att fuktig luft tränger upp genom vindsbjälklaget och kondenserar mot kalla ytor (råsponten). Kontakta ventilationsexpert för rådgivning, alternativt kan man börja med att installera en våtrumsfläkt i garageutrymmet som går på ständig lågdrift och utvärdera om det är tillräckligt för att stanna av processen. Montera då en referensbräda på vinden i anslutning till den befintliga påväxten och kontrollera hur/om denna påverkas.

Vid kontroll av garagevinden har fuktvärden över kritisk fuktnivå för mikrobiell tillväxt uppmätts, samt finns mikrobiell påväxt på underlagstak. Fuktkvoten i underlagstak uppmättes till 18 %.

Den upptäckta mikrobiella påväxten på underlagstaket är ett tecken på att vinden har tillförts eller tillförs fukt inifrån garaget. Observera att besiktning av bostadens ventilationssystem inte har ingått i uppdraget.

För att komma tillrätta med detta kan fukttilförseln inifrån garaget behöva minskas. Det kan göras genom att ventilationen i garaget förbättras samt att eventuella otätheter i vindsbjälklaget (tak-/väggvinklar, taklucka med mera) tätas. Läs Anticimex faktablad om oppvärmda vindsutrymmen för tips och råd.

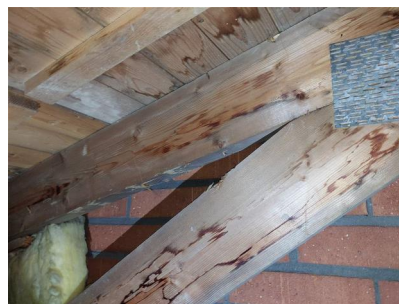
Underlagstaket har äldre fuktfläckar.

Noterade fuktfläckar uppstod sannolikt innan takomläggningen.

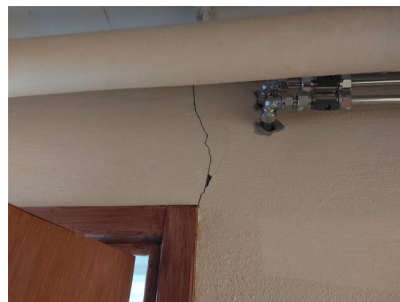
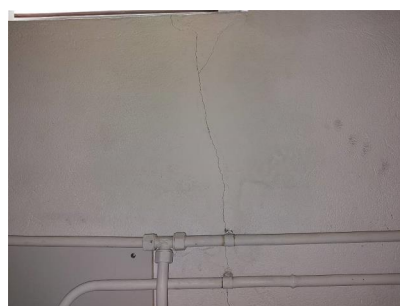
Sprickor finns i väggar.

Dessa bedöms inte ha lett till bakomliggande skador.

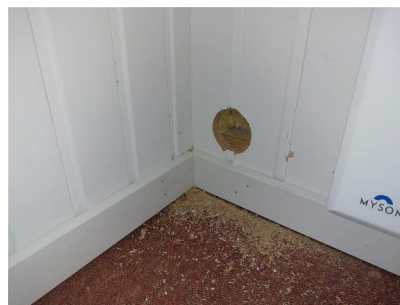
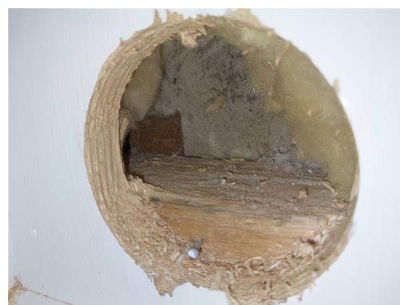
Husets källare har i vissa utrymmen med påreglade källarytterväggar. Detta är kända riskkonstruktioner som ofta får fuktrelaterade skador på grund av naturlig fuktpåverkan från mark/utifrån, ett visst fuktillskott finns alltid i en källare. Vid kontroll av denna konstruktion uppmättes förhöjda fuktvärden. Detta är inget ovanligt sett till årgång och byggnadssätt/konstruktion. I protokollet rekommenderas en fördjupad undersökning, men har man som avsikt att riva ut allt trä/organiskt material och ha rena betongytor alternativt återställer med en ny fuksäker lösning behöver inte utredningen utföras.

Vid kontroll av väggkonstruktion uppmättes fuktvärden över kritisk nivå för mikrobiell tillväxt och normal lukt upplevdes.

Källargrundmurar med påreglade isolerade ytterväggar.

Fuktkvoten uppmättes till 20 %, den relativa fuktigheten uppmättes till 92 % och en normal lukt kunde kännas i golv/vägg vinkel.

-Konstruktion beskriven; Grundmur, träreglar, mellanliggande mineralull, träpanel.

-Kontroll utförd i ytterhörn.

Vi rekommenderar en fördjupad undersökning för att bedöma orsak och omfattning. Det är viktigt att tänka på att denna rekommendation om fördjupad undersökning gäller endast gillestuga och bastu.

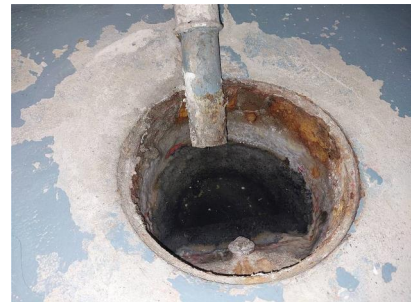
Gjutjärnsbrunnen är rostangripen.

Det finns risk att golvbrunnen rostar sönder med fuktskador som följd.

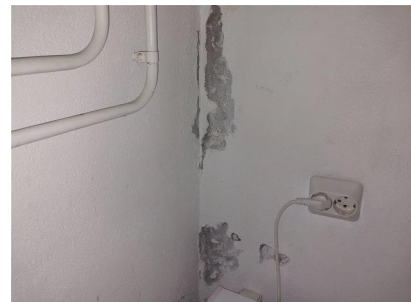
Mindre putssläpp noterades i ytterhörn.

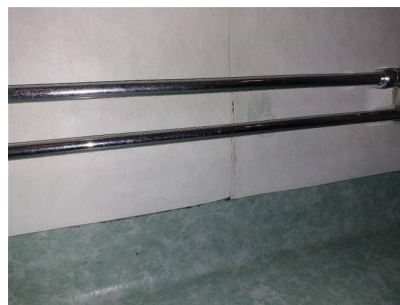
Limmad plastmatta finns på betongplattan och yttergrundmur.

-Mindre mattsläpp noterades på vägg.

På grund av naturlig fuktpåverkan från mark riskerar plastmattan att släppa från underlaget. Mattan och limmet kan också avge en kemisk lukt som sprids till boendemiljön.

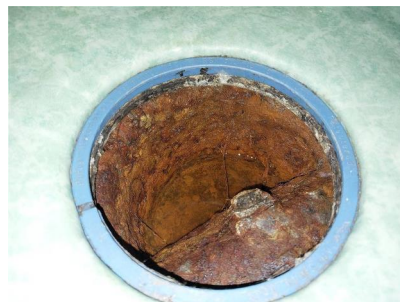
Gjutjärnsbrunnen är rostangripen.

Det finns risk att golvbrunnen rostar sönder med fuktskador som följd.

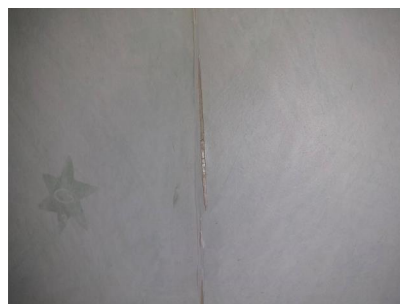
Otättheter noterades i svetsskarvar mot grundmur.

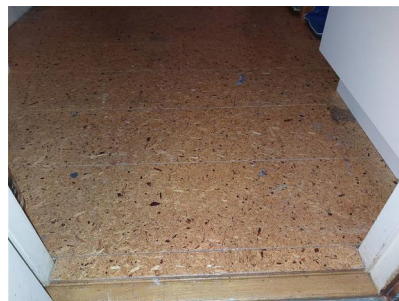
Betongplatta på mark med flytande golvspånskiva finns.

Flytande golvkonstruktion och eventuella väggsyllar riskerar att drabbas av fuktskador på grund av naturlig fuktpåverkan om fuktskyddet är bristfälligt utfört alternativt saknas. Fuktvandring kan ske från marken genom betongen till organiskt material genom så kallad kapillärsugning och diffusion, vilket kan leda till skador med lukt av mikrobiell karaktär. Om golvkonstruktion och syllar är tryckimpregnerade kan även en kemisk lukt förekomma.

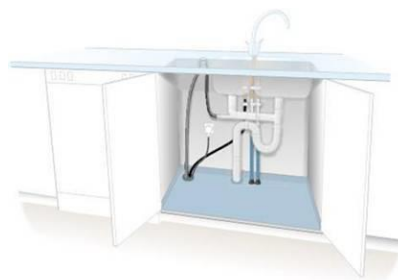
Fuktskydd saknas i diskbänksskåp.

För att lättare upptäcka eventuella läckage, installera ett fuktskydd.

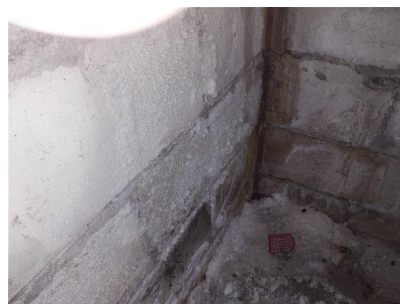
Salt-/kalkutfällningar noterades på vägg och golv under trappa.
