Tallkvisten 6

Norrängsvägen 16B

| Uppdragsnummer | C15812 |
| Besiktningsdatum | 2025-03-27 |

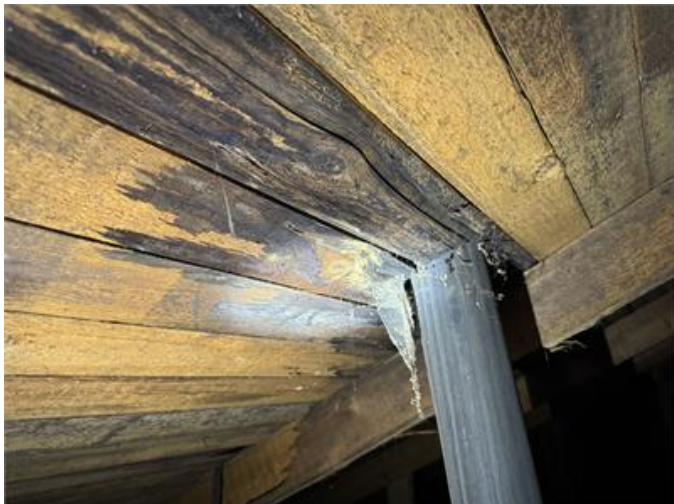
| Besiktningresultat | | | | | |
|---|---|---|---|---|---|
| | | | X | | Fuktrelaterade missfärgningar förekommer invid genomföringar och vid någon uppmättes förhöjda fuktvärden, åtgärdsbehov anses föreligga. |

Fuktrelaterade missfärgningar invid genomföring.

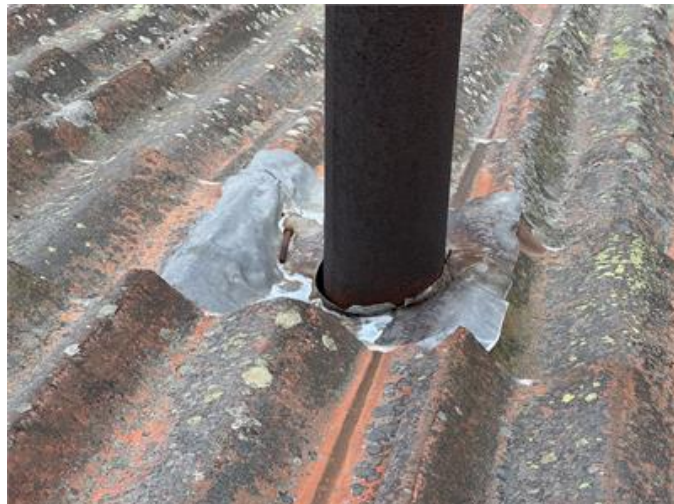
Otät genomföring på taket.

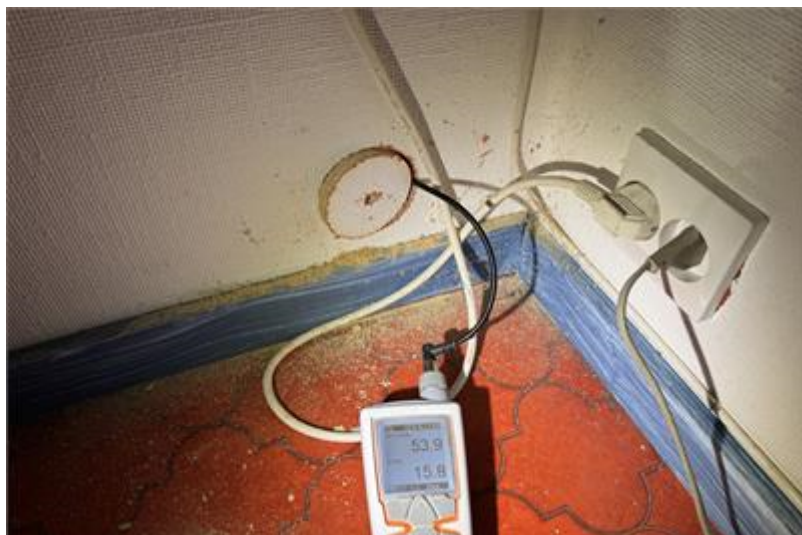
## Bilaga 1 för kontroll av valda konstruktioner

Fuktstatus togs av de utreglade väggarna via borrhål och fuktvärden under kritisk nivå för mikrobiell tillväxt uppmättes.

FK uppmättes till ca 11%.

RF uppmättes till mellan 44-55%.

Avvikande lukt upplevdes från urtagen isolering från vägg.

Det kritiska gränsvärdet för mikrobiell tillväxt brukar anges till ca 15-17% fuktkvot (FK) eller ca 70-75% i relativ luftfuktighet (RF).

Notera att stickprovsmässig undersökning är utförd samt att mätvärden normalt sett kan variera över årstiderna. För att säkert fastställa konstruktionens kondition och fuktstatus samt orsak/omfattning till den avvikande lukten som upplevdes måste en mer omfattande undersökning utföras.

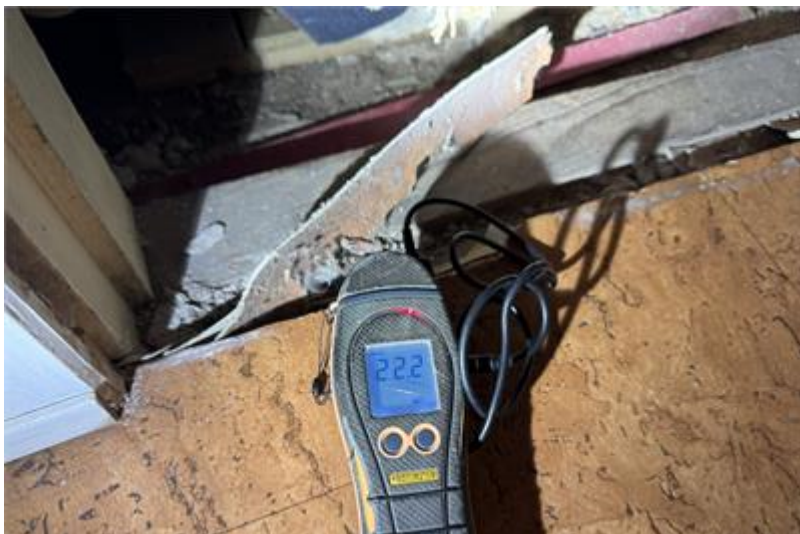
## Bilaga 2 för kontroll av valda konstruktioner

Fuktstatus togs av det uppreglade golvet invid trappförråd och förhöjda fuktvärden uppmättes. FK uppmättes till ca 22%.  
Avvikande lukt upplevdes mot golvet.

Det kritiska gränsvärdet för mikrobiell tillväxt brukar anges till ca 15-17% fuktkvot (FK).

Notera att stickprovsmässig undersökning är utförd samt att mätvärden normalt sett kan variera över årstiderna. För att säkert fastställa konstruktionens kondition och fuktstatus samt orsak/omfattning till det förhöjda fuktvärdet måste en mer omfattande undersökning utföras.
