**Fastighetsuppgifter**

Viksjö 3:438

Siktvägen 8

Uppdragsnummer	C15830
Besiktningsdatum	2025-03-27
Besiktningföretag	OBM Fuktteknik AB
Besiktningförrättare	Alexander Thorsén
Närvarande	Säljare
Giltig till och med	2026-03-27

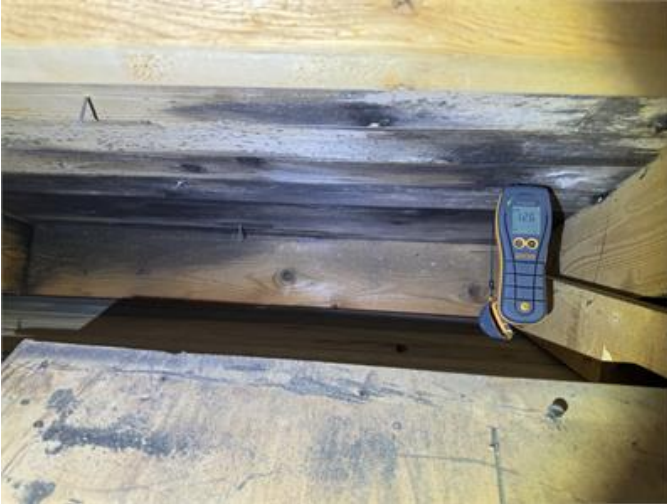
Missfärgningar utmed takfot på vindsutrymmet, bör regelbundet kontrolleras om åtgärdsbehov föreligger.

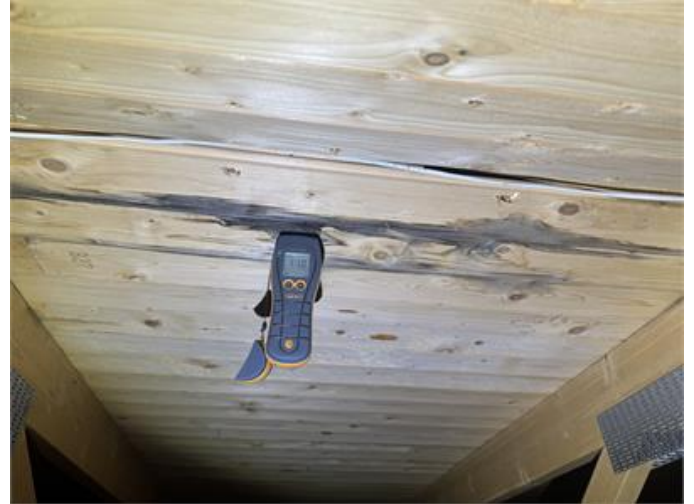
<b>Besiktningresultat</b>					
Bedömningsskala: 1 = Utan anmärkning, 2 = Påpekande, 3 = Bör åtgärdas, 4 = Ej besiktningbart					
Byggnadsdel	1	2	3	4	Anmärkning
Vind		X			- Fuktfläckar och mikrobiell påväxt förekommer oregelbundet på underlagstakets undersida, vid besiktning noterades inga förhöjda fuktvärden vid stickprovsmässig mätning. Mikrobiell påväxt/fuktfläckar bör kontrolleras regelbundet för att fastställa om åtgärdsbehov föreligger. Se även bilder & beskrivningar".
Invändigt					
Övre plan					
Hall	X				
Dusch/wc	X				
Klädkammare		X			Innertak av Barracuda förekommer, vilket är olämpligt ur brandsynpunkt.
Sovrum 1	X				
Sovrum 2	X				
Sovrum 3	X				
Entreplan		X			Uppreglat golv på betongbjälklag se vidare kommentar riskanalys.
Hall	X				
Inre hall	X				
Matrum		X			Innertak av Barracuda förekommer, vilket är olämpligt ur brandsynpunkt.
Vardagsrum	X				
Kök		X			- Avloppsslangen till diskmaskin är ej klamrad i vägg/skåp. - Fuktskydd saknas under diskbänkens vatteninstallationer. - Vattensamling bildas mellan köksblandare och bänkskiva vid trycksättning.

Fuktkvotsmätning i fuktfläck på vindens underlagstak.

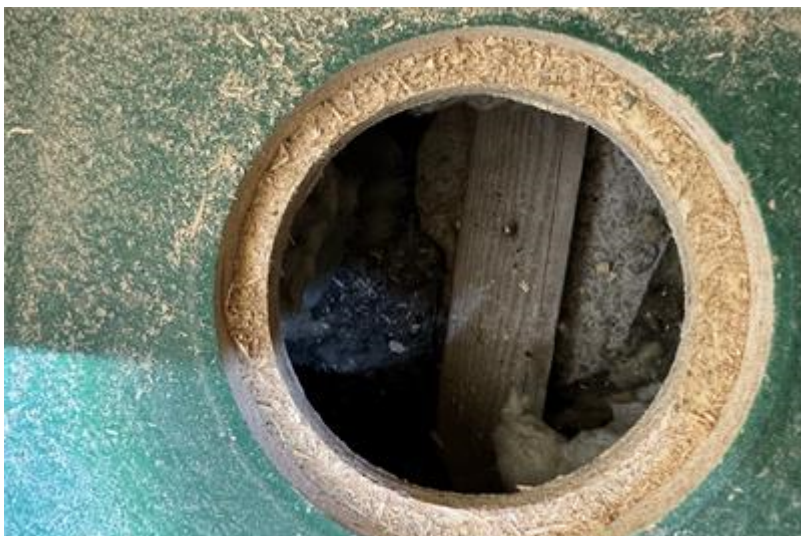
Konstruktionskontroll utfördes i trappförrådes golv, fuktkvoten i golvbjälklag uppmättes till 11-12% FK och till 19-20% FK i träskyddsbehandlad spikregel som är placerat mot betongbjälklaget.

Svag avvikande lukt upplevdes vid konstruktionskontroll.

Det kritiska gränsvärdet för mikrobiell tillväxt brukar anges till ca 15-17% fuktkvot (FK).

Notera att stickprovsmässig undersökning är utförd samt att mätvärden normalt sett kan variera över årtiderna. För att säkert fastställa konstruktionens kondition, fuktstatus samt orsak/omfattning av förhöjda värden och avvikande lukt måste en mer omfattande undersökning utföras.
