# Besiktningssprotokoll

Anticimex Försäkringsbesiktning i samarbete med Fastighetsbyrån

Fastighetsbeteckning: Kostern 26	
Fastighetsadress: Högabergsvägen 18	
Postnummer: 603 85	Ort: Norrköping

Besiktningdatum: 2025-03-28	Protokollnummer: 68906487
Temperatur: 8 °C	Väderlek: Molnigt
Tekniker: Christian Gyllemo	
E-post: christian.gyllemo@anticimex.se	
Kontor: Norrköping	
Närvarande: Fastighetsägare Joel Hallén, Anticimex del av tid

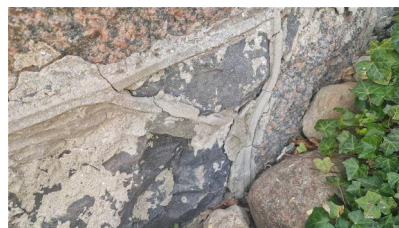
Skarvsprickor finns i sockel.

Dessa bedöms inte ha lett till bakomliggande skador.

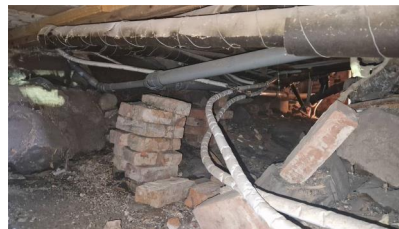
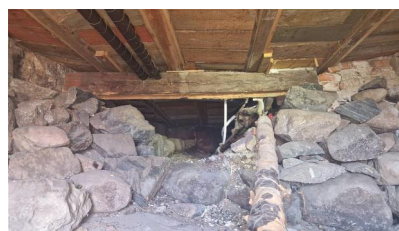
Berg i dagen, mindre mängd organiskt material på marken, markplast finns ej.

Spår av strimmig trägnagare förekommer.

Krypgrund är en riskkonstruktion.

Vid kontroll av konstruktion uppmättes fuktkvot 12% i blindbottenbrädor. Risk för mikrobiell tillväxt föreligger vid 17%.

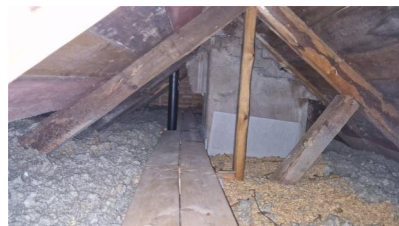
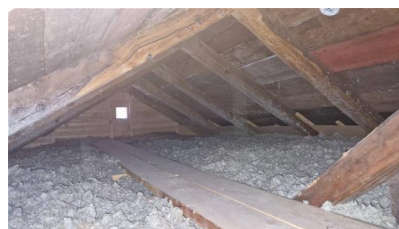
Viss mikrobiell påväxt finns på underlagstaket, vinden är tilläggsisolerad.

Detta kan vara ett tecken på att vinden tillförs/har tillförts fukt inifrån bostaden. Observera att besiktning av bostadens ventilationssystem inte har ingått i uppdraget.

Vid kontroll av konstruktion uppmättes fuktkvot 15-16% i underlagstaket. Risk för mikrobiell tillväxt föreligger vid 17%.

För att komma tillrätta med detta kan fukttilförseln inifrån bostaden behöva minskas. Det kan göras genom att ventilationen i bostaden förbättras samt att eventuella otätheter i vindsbjälklaget (tak-/väggvinklar, taklucka med mera) tätas. Läs Anticimex faktablad om uppvärmda vindsutrymmen för tips och råd.

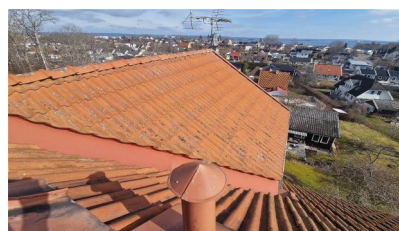
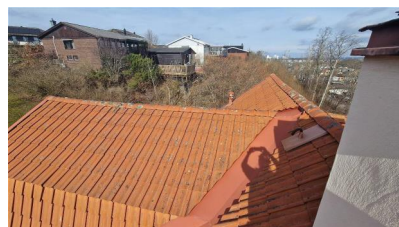
Tak besiktat via stege och takstege från entrésidan.

Från takstege sett finns inget att notera.

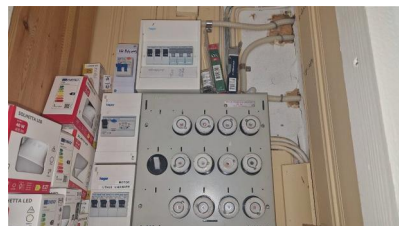
Jordfelsbrytare finns installerad vid el-centralen, gruppförteckning noteras.

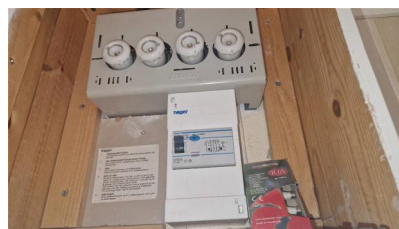
Jordfelsbrytare finns installerad vid el-centralen, gruppförteckning noteras.
