**Fastighetsuppgifter**

Hulterstad 1:28

**Besiktningsuppgifter**

| Uppdragsnummer | G32395 |

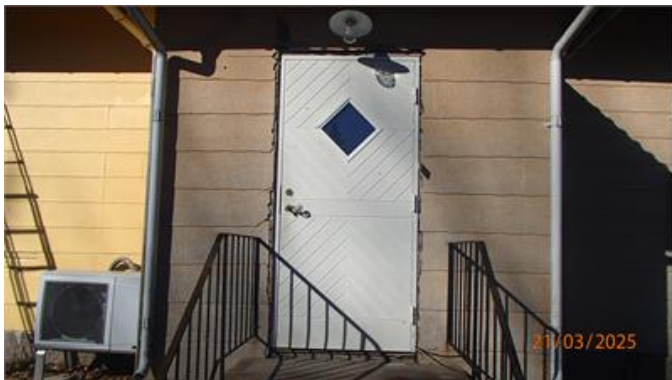
| Besiktningsresultat | | | | | |
|---|---|---|---|---|---|
| | | X | | | Avslutningar runt ytterdörren på baksidan samt vid fönster på i gavlarna saknar avslutningar. Risken är att vatten tränger in i bakomliggande konstruktioner och orsakar skador. Kontakta fackman för åtgärd. |

Avslutningar saknas runt dörren på baksidan

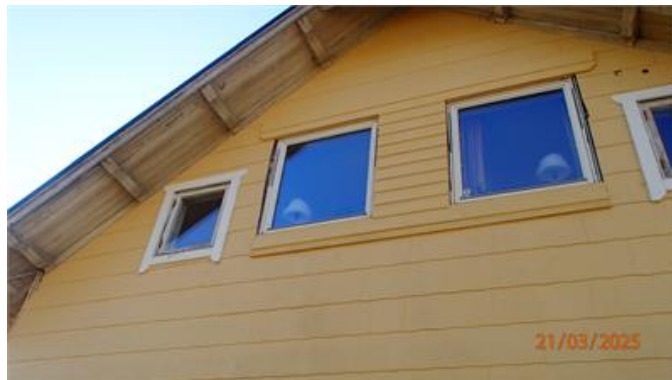
Avslutningar saknas runt fönster.

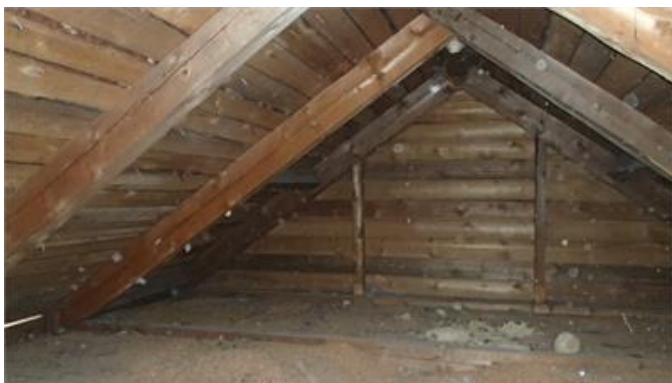
**Vinden** uppvisar lokala missfärgningar på insidan av yttertaket, men inga fuktskador eller hållfasthetsförsämringar som kräver byte eller förstärkning av konstruktionen har noterats i virket. Missfärgningarna beror på kondensutfällningar som uppstår under den kallare delen av året, när varm luft från boendemiljön kan tränga upp till vinden. Mikrobiella tillväxter finns i ringa omfattning och bedöms inte kräva några åtgärder. Sammantaget bedöms vinden vara normal och torr. Det finns märken efter träskadeinsekter, men de anses inte vara aktiva idag.

Bild på vinden

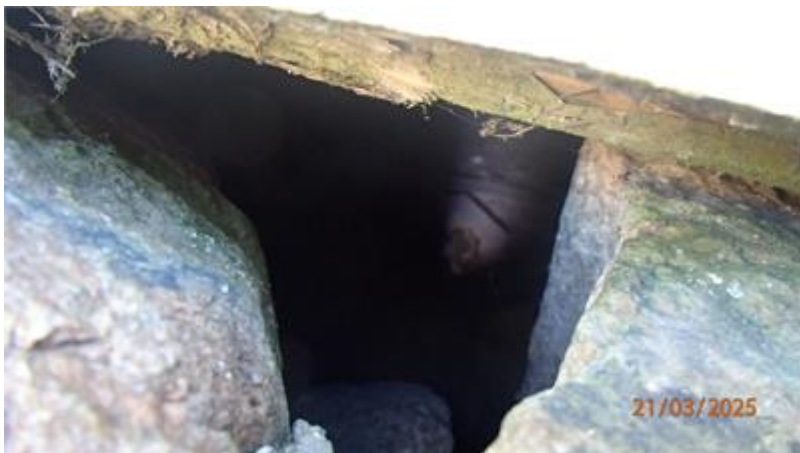
Kontroll av konstruktion utfördes utifrån via en spricka mellan sockel och hus stomme. Se bilaga

Kontroll av konstruktion utfördes utifrån med mätning av fuktkvoten i ytterväggs syllen. Fuktkvoten mättes till 13 %. Det kritiska gränsvärdet för mikrobiell tillväxt brukar anges till ca 15-17% fuktkvot (FK).
