Fastighetsuppgifter

Varla 2:340

Källasgårdsgatan 22

Uppdragsnummer	O27446
Besiktningsdatum	2025-03-27
Besiktningföretag	OBM Besiktning Väst AB
Besiktningförrättare	Magnus Eldén
Närvarande	Fastighetsägare
Giltig till och med	2026-03-27

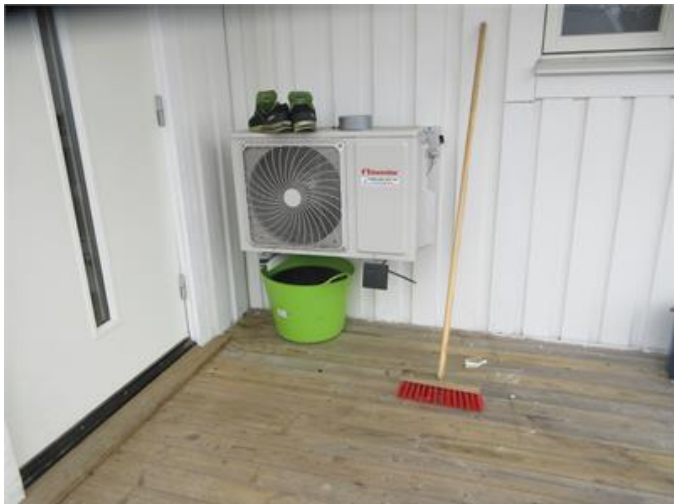
Fasad: Om kondensvatten från värmepumpens utomhusdel som är monterad på fasaden inte leds bort utan får rinna ut i anslutning till byggnaden finns det en risk att man ökar fuktillskottet i grundkonstruktionen som då kan orsaka skador i byggnaden.

Värmepumpens utomhusdel vid fasaden

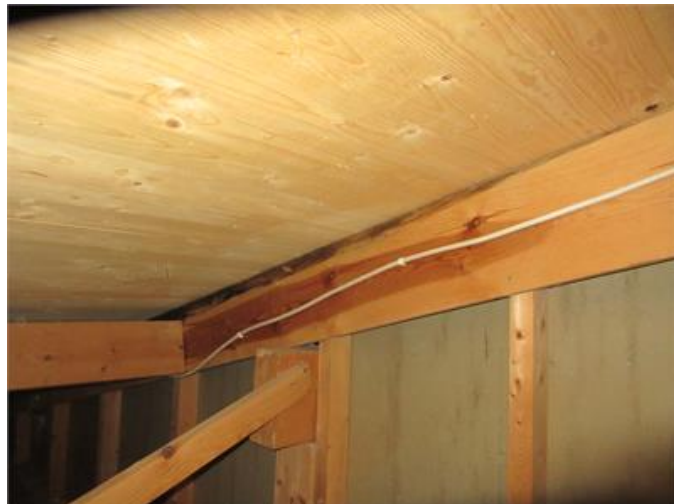
Missfärgning på takstolen. Se även lämnad information.

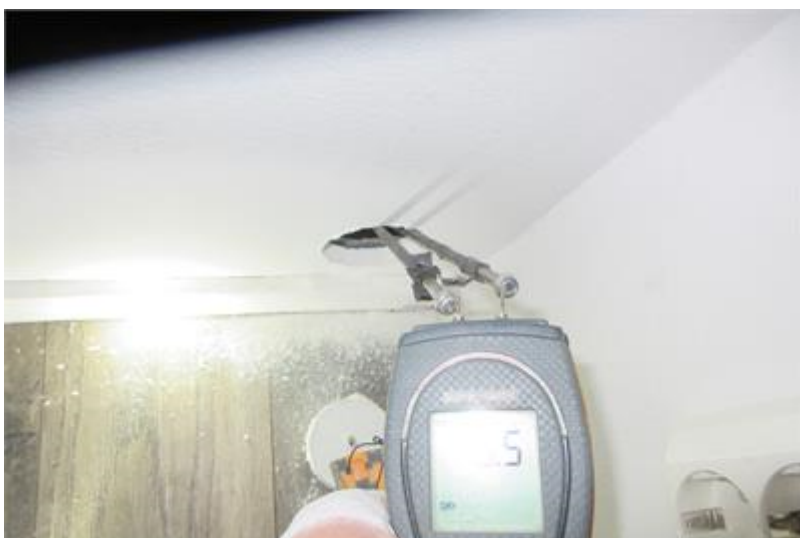
Byggnadsdel	Entréväning
Konstruktionsdel	Betongplatta, syllar
Konstruktionsuppbyggnad	Betongplatta, plastfolie, cellplast, spånskiva. Uppgift enligt bygghandling.

Det kritiska gränsvärdet för mikrobiell tillväxt i trä brukar anges till ca 17 % fuktkvot (FK). Vid stickprovsvis fuktkvotmätning uppmättes ca 10 % i ytterväggssyllen i hallen, 9 % i innerväggssyllen i matrum/kök. Ett provhål togs även i ytterväggen, i sovrum 1, där det var en plätregel, vilket innebär att det inte går att utföra mätning. Vidare är det känt att träskyddsbehandlat virke användes i stor utsträckning i syllkonstruktioner (nedre del av vägg) i hus som uppfördes under sextio- sjuttio- och åttiotalet vilket i många fall har medfört att en besvärande lukt har upplevts i byggnader. Det finns ingen information om att träskyddsbehandlat virke har använts i denna byggnad men det kan ej heller uteslutas.
