Lund Litografen 3

Klockarevägen 2B

Uppdragsnummer	G32541
Besiktningsdatum	2025-03-26
Besiktningföretag	OBM Kronoberg AB
Besiktningförrättare	Patrik Andersson
Närvarande	Representant för dödsboet och mäklaren
Giltig till och med	2026-03-26

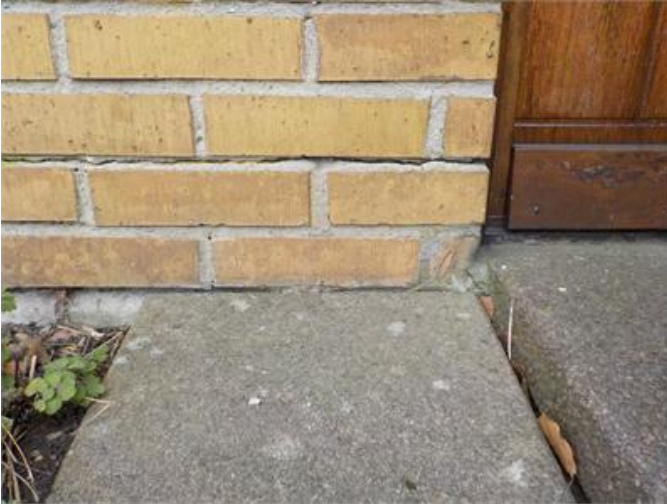
Brister/spricka i tegelfog i anslutning till entrétrappan.

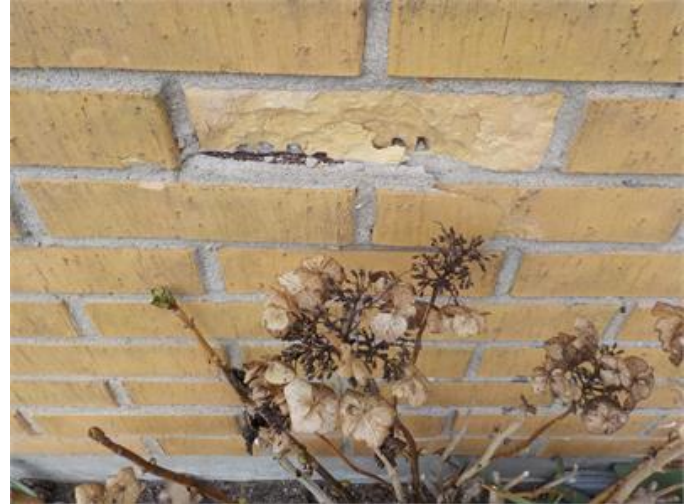
Skada i tegel, troligen pga. rost i armeringsjärnet.

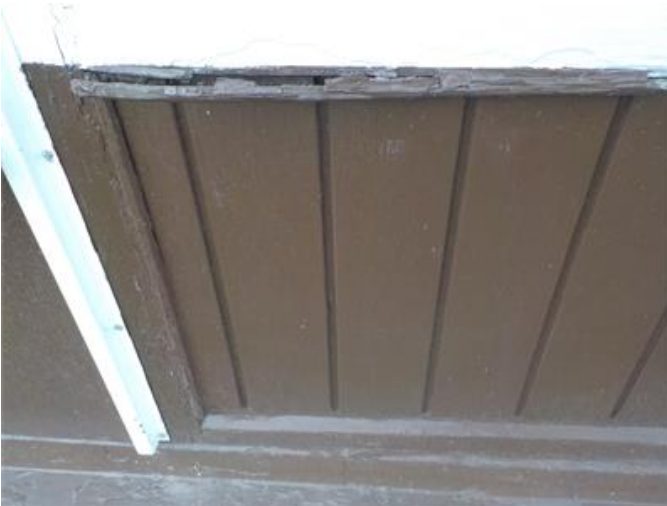
Skada i list under vardagsrumsfönster.

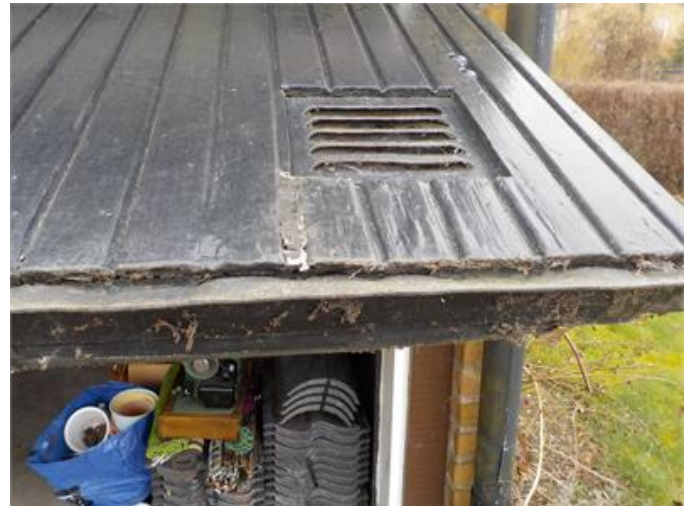
Rötskador i nederdel garageport.
