**Fastighetsuppgifter**

Vemdalens Kyrkby

43:292

Björnrike Blåbärsvägen 10

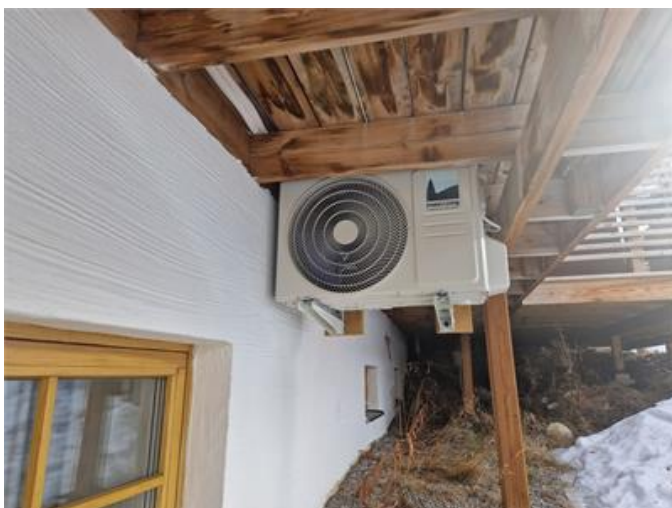
| Besiktningsresultat | | | | | |
|---|---|---|---|---|---|
| Sockel | | X | | | Värmepumpen saknar vattenavledning, vilket kan medföra fuktskador på fasad och grundmur. |

Kondensvatten från luftvärmepumpens utedel leds ej bort från grund.
