Besiktningssprotokoll

Anticimex Försäkringsbesiktning i samarbete med Fastighetsbyrån

Fastighetsbeteckning: Långgälla 1:76	
Fastighetsadress: Antons Backe 19	
Postnummer: 692 73	Ort: Kumla

Försäkringsbesiktning

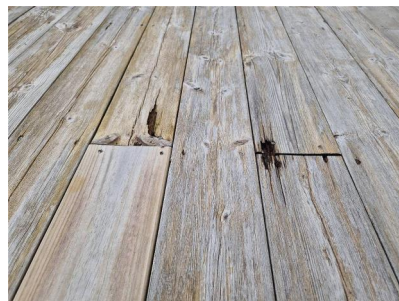
Utvändigt / Altan

Mindre skador förekommer på trallbrädor.

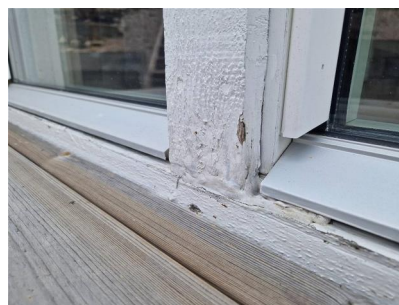
Fönsterbleck är för korta.

- Lokala rötskador förekommer i trädetaljer.

Eftersom fönsterblecken är för korta finns risk att vatten kan rinna in i väggen vilket i sin tur kan leda till fuktskador i väggkonstruktionen.

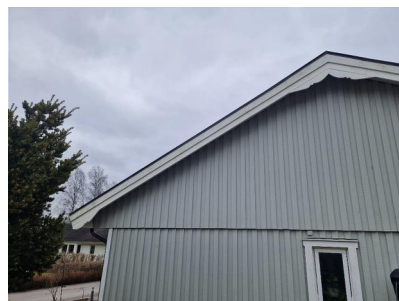
Utvändigt / Fasad

Vindskivor är i behov av målning/underhåll.

Träkonstruktioner där målningsbehov finns riskerar att få fukt- och rötskador på grund av sämre vattenavvisande förmåga.

För att öka livslängden på vindskivorna rekommenderas målning och underhåll.

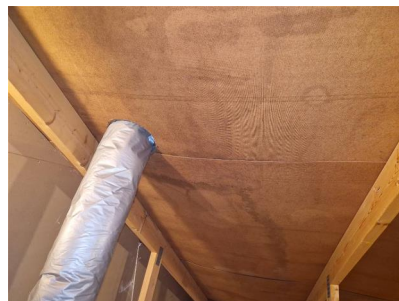
Utvändigt / Vind

Underlagstaket består av träfiberskivor och lokala missfärgningar förekommer.

- Torrspäckor förekommer i nocktätning.

Eftersom underlagstaket består av träfiberskivor utan yttre täckning av papp under takbeklädnaden, finns risk vid ogynnsam väderlek att regnvatten/snö kan tränga in i skivskarvar med läckage på vindsutrymmet som följd. Med tiden kan även träfiberskivorna drabbas av fuktskador.

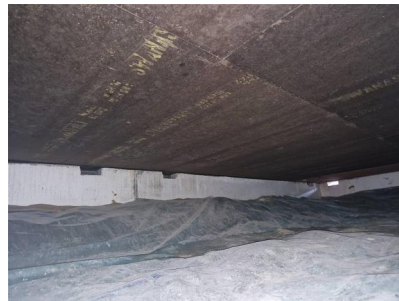
Utvändigt / Krypgrund

Vid kontroll av krypgrunden uppmättes fuktvärden under kritisk fuktnivå för mikrobiell tillväxt och normal lukt upplevdes.

- Mikrobiell påväxt förekommer i mindre omfattning lokalt.

Golvbjälklaget ovan den uteluftsventilerade krypgrunden riskerar att drabbas av fuktskador på grund av naturlig fuktpåverkan. Detta kan i sin tur leda till mikrobiella skador (angrepp av mikroorganismer) som kan leda till att mikrobiell lukt sprids till boendemiljön.

Det finns risk för mikrobiell tillväxt om den relativa fuktigheten (RF) i den omgivande luften är över 75 %. I furuvirke motsvarar det en fuktkvot (FK) på 17 %.

Fuktkvoten uppmättes till 13 %.

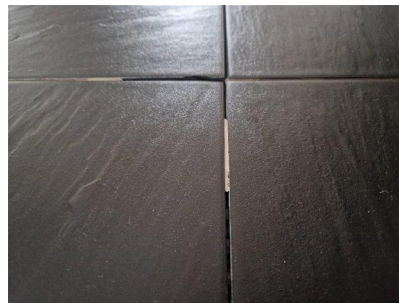
Entréplan / Entréhall

Fog saknas lokalt.

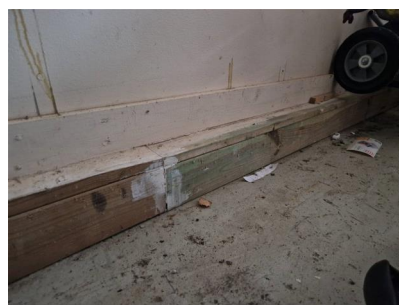
Entréplan / Garage

Träskyddsbehandlad syll finns i utrymmet.

Vissa typer av träskyddsbehandlat virke riskerar om det utsätts för fukt avge en kemisk lukt, lukten kan även spridas till boendemiljön.

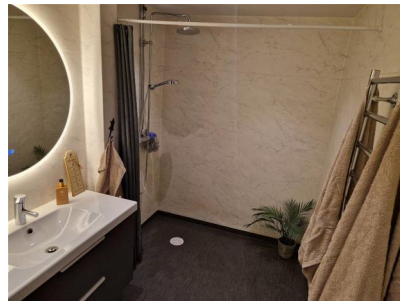
Entréplan / Dusch / WC

Bristfälligt golvfall mot golvbrunn.

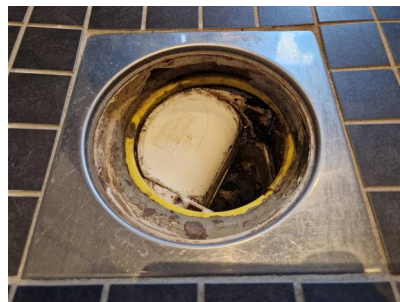
Entréplan / Dusch / WC

Tätskikt är felmonterat i golvbrunnen.

- Golvbrunn är inte utbytt i samband med renovering.
- Skada förekommer på tätskikt i golvbrunn utanför duschzon.

När tätskikt är felmonterat i golvbrunnen innebär det risk för fuktskador. Vatten kan tränga ner i omkringliggande konstruktioner med fuktrelaterade skador som följd.
