# Besiktningsprotokoll

Anticimex Försäkringsbesiktning i samarbete med Fastighetsbyrån

| Fastighetsadress:<br>Beckasinvägen 10 | |

| Besiktningsdatum:<br>2025-03-31 | Protokollnummer:<br>68929156 |

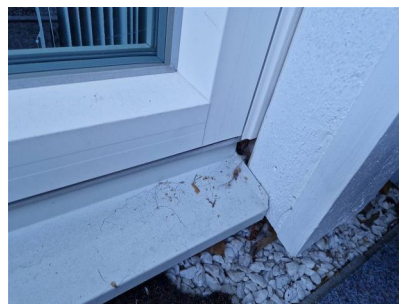
Tröskelbleck är otäta vid infästningar mot smyggar.

Eftersom tröskelblecken är otäta finns risk att vatten rinner in i väggen vilket i sin tur kan leda till fuktskador i väggkonstruktionen.

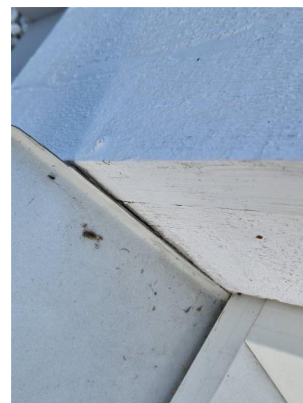
Ett par fönsterbleck är otäta vid infästningar mot smygar.

Eftersom fönsterblecken är otäta finns risk att vatten rinner in i väggen vilket i sin tur kan leda till fuktskador i väggkonstruktionen.

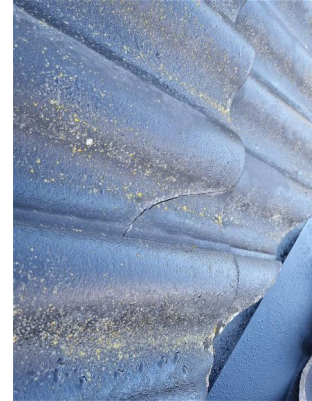
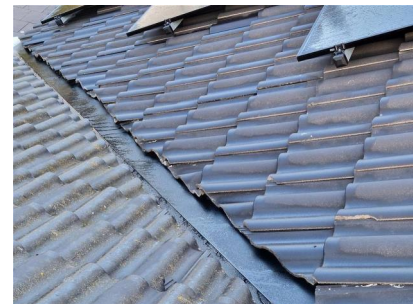
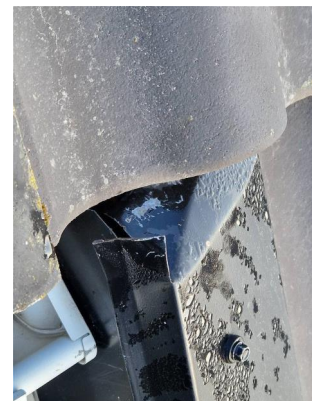
Enstaka takpannor är skadade.  
Lösa takpannor vid rännal.  
Vindskiveplåt vid entrén glipar.

Då det förekommer skadade/spruckna takpannor finns det risk för fuktskador på underliggande konstruktioner.

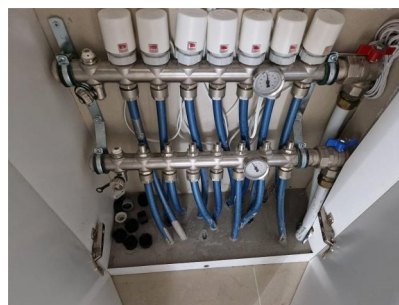
Rörslits saknar vattentät botten.

En rörslits ska ha en vattentät botten och vara försedd med skvallerrör. När det saknas ökar risken för att ett läckage inte upptäcks i tid. Det kan leda till fuktskador i omkringliggande konstruktioner.

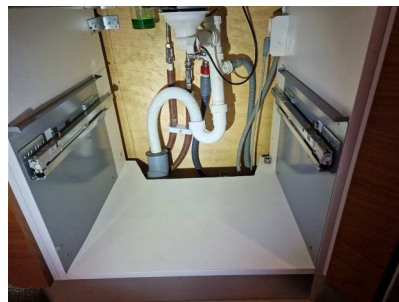
Fuktskydd saknas i diskbänksskåp.

Utan fuktskydd är det svårt att upptäcka läckage från rörledningar. Vatten kan då tränga in i omkringliggande konstruktioner och orsaka fuktskador.

För att upptäcka eventuella läckage, installera ett fuktskydd.

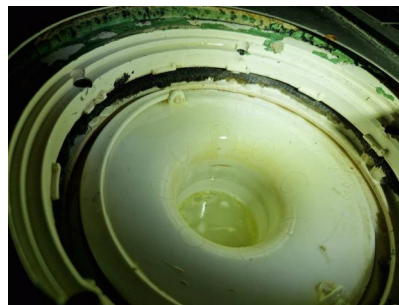
Tätskikt är felmonterat i golvbrunnen. (Manschett sticker ut under klämring)

När tätskikt är felmonterat i golvbrunnen innebär det risk för fuktskador. Vatten kan tränga ner i omkringliggande konstruktioner med fuktrelaterade skador som följd.

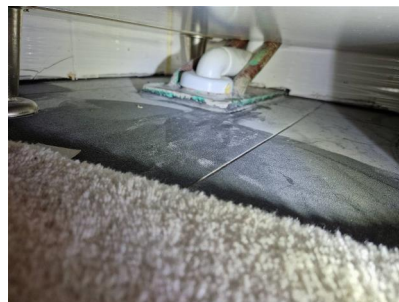
Rör genomföring finns i golv och är placerade för nära handfatsavlopp.

Rör genomföringar i golvet medför en ökad risk för att vatten tränger ner i omkringliggande konstruktioner och orsakar fuktskador.

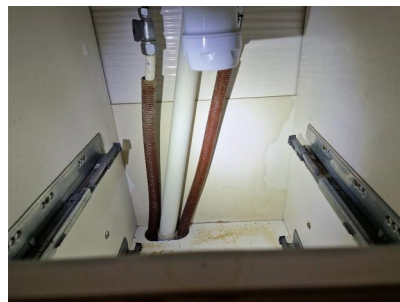
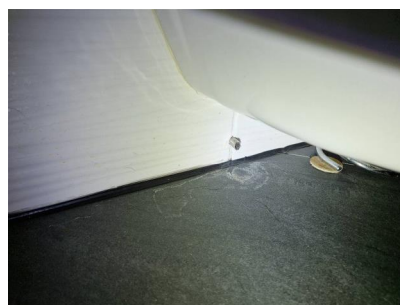
Vattenledningar till handfat är ej klamrade i vägg och skiva bakom komod och botten har missfärgningar.

Spår av tidigare dropp finns vid skvallerrör från wc-stol.

Torrt vid besiktningstillfället.

Det rekommenderas att rörmokare kontaktas för kontroll.

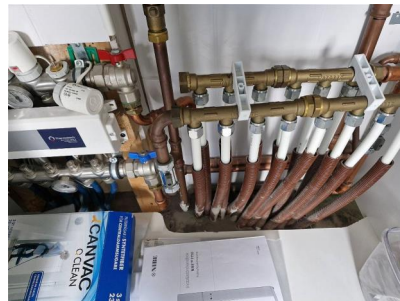
Rörslits saknar vattentät botten.

En rörslits ska ha en vattentät botten och vara försedd med skvallerrör. När det saknas ökar risken för att ett läckage inte upptäcks i tid. Det kan leda till fuktskador i omkringliggande konstruktioner.

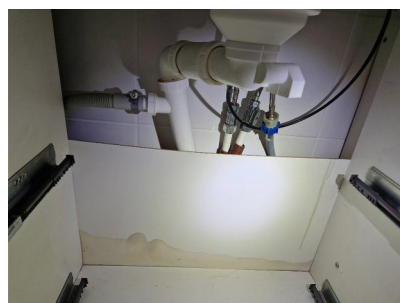
Vattenledningar till tvättstuga är ej klamrade i vägg och skiva bakom komod har missfärgningar.

Torrt vid besiktningstillfället.

Det rekommenderas att rörmokare kontaktas för kontroll.

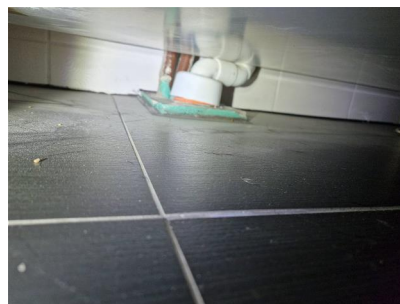
Rör genomföring finns i golv och för nära handfatsavlopp.

Rör genomföringar i golvet medför en ökad risk för att vatten tränger ner i omkringliggande konstruktioner och orsakar fuktskador.
