# Besiktningsprotokoll

Anticimex Försäkringsbesiktning i samarbete med Fastighetsbyrån

| Fastighetsbeteckning:<br>Rådjuret 4 | |
| Fastighetsadress:<br>Novembervägen 8 | |

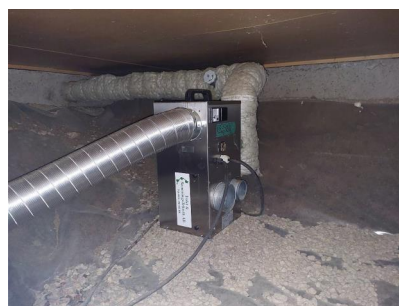
Krypgrund med installerad avfuktare.

I husets krypgrund finns en krypgrundsavfuktare installerad. Syftet med denna installation är att genom avfuktning hålla fuktigheten i krypgrunden på en så låg nivå att ingen tillväxt av mikroorganismer är möjlig. För att detta ska fungera är det viktigt att installationen servas årligen med bland annat filterbyte och kontroll av inställningar så att fuktigheten inte stiger.

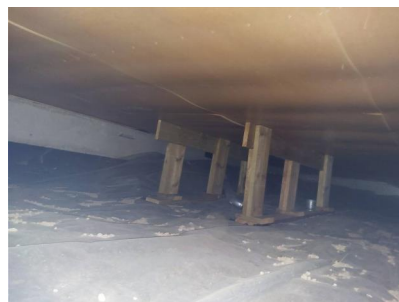
Vid kontroll av konstruktionen i krypgrund uppmättes fuktvärden under kritisk fuktnivå för mikrobiell tillväxt och normal lukt upplevdes.

Risk för mikrobiell tillväxt föreligger om den relativa fuktigheten (RF) i den omgivande luften är över 75 % vilket i furuvirke motsvarar en fuktkvot (FK) på 17 %. Fuktkvoten uppmättes till 11%.

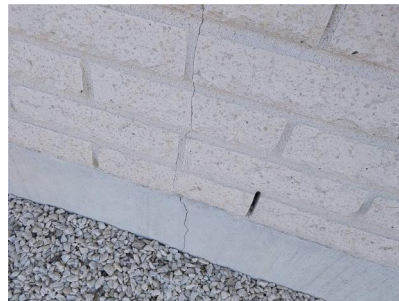
Sprickor finns i sockel.

Dessa bedöms inte ha lett till bakomliggande skador.

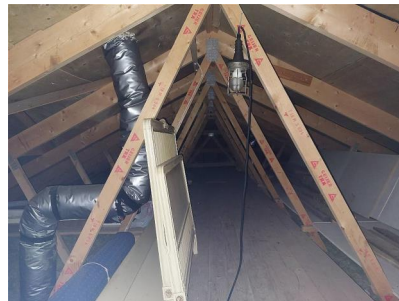
Underlagstaket består av träfiberskivor.  
Lokalt förekommer någon missfärgning/fuktfläck som bedöms vara äldre.

Eftersom underlagstaket består av träfiberskivor utan yttre täckning av papp under takbeklädnaden, finns risk vid ogynnsam väderlek att regnvatten/snö tränger in i skivskarvar med läckage på vindsutrymmet som följd. Med tiden kan även träfiberskivorna drabbas av fuktskador.

Vid kontroll av vinden uppmättes fuktvärden under kritisk fuktnivå för mikrobiell tillväxt och en normal lukt upplevdes.

Risk för mikrobiell tillväxt föreligger om den relativa fuktigheten (RF) i den omgivande luften är över 75 % vilket i furuvirke motsvarar en fuktkvot (FK) på 17 %. Fuktkvoten i underlagstak/takbjälkar uppmättes till ca 10%.

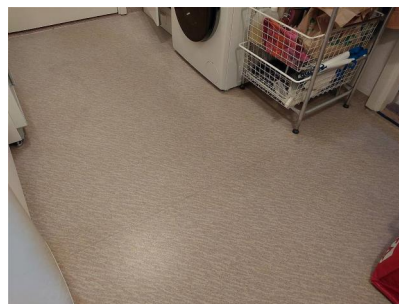
Våutrymmet har äldre yt-/tätskikt med rörgenomföringar i golv samt äldre golvbrunn.

Eftersom funktionen, som innebär att ytskiktet/tätskiktet ska vara vattentätt, kan vara nedsatt finns en ökad risk att vatten tränger igenom ytskiktet/tätskiktet med vattenskador i omkringliggande konstruktioner som följd.

Fuktindikering i utrymmet gav inga förhöjda fuktindikationer.

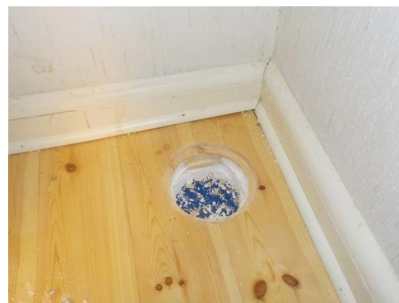
Grundläggningen består av en betongplatta på mark utan underliggande isolering och med ett flytande golv på en cellplastisolering.

Flytande golvkonstruktion och eventuella väggsyllar riskerar att drabbas av fuktskador på grund av naturlig fuktpåverkan om fuktskyddet är bristfälligt utfört alternativt saknas. Fuktvandring kan ske från marken genom betongen till organiskt material genom så kallad kapillärsugning och diffusion, vilket kan leda till skador med lukt av mikrobiell karaktär. Om väggsyllarna är tryckimpregnerade kan även en kemisk lukt förekomma.

Vid kontroll av konstruktion uppmättes fuktvärden under kritisk nivå för mikrobiell tillväxt och normal lukt upplevdes.

Risk för mikrobiell tillväxt föreligger om den relativa fuktigheten (RF) i den omgivande luften är över 75 % vilket i furuvirke motsvarar en fuktkvot (FK) på 17 %. Fuktkvoten uppmättes till 12% i en bärregel inbyggd i isoleringen.
