# Besiktningsprotokoll

Anticimex Försäkringsbesiktning i samarbete med Fastighetsbyrån

| Fastighetsadress:<br>Lillsvängen 10 | |

| Besiktningsdatum:<br>2025-03-27 | Protokollnummer:<br>68919797 |

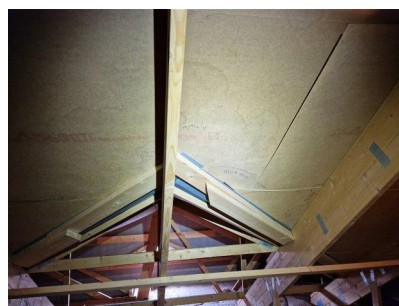
Underlagstaket består av träfiberskivor.

Eftersom underlagstaket består av träfiberskivor utan yttre täckning av papp under takbeklädnaden, finns risk vid ogynnsam väderlek att regnvatten/snö tränger in i skivskarvar med läckage på vindsutrymmet som följd. Med tiden kan även träfiberskivorna drabbas av fuktskador.

Äldre fuktfläckar noterades på underlagstak.

Detta är vanligt förekommande (normalt) med tanke på att underlagstaket består av träfiberskivor.

Vid kontroll av vinden uppmättes fuktvärden under kritisk fuktnivå för mikrobiell tillväxt och en normal lukt upplevdes. Fuktkvoten i underlagstak/takbjälkar uppmättes till 9 %.

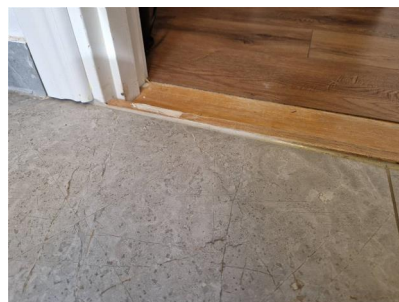
Låg tröskelhöjd.

En felmonterad tröskel eller avsaknaden av en tröskel medför risk att vatten tränger in i angränsande konstruktioner och rum vilket i sin tur kan leda till fuktrelaterade skador.

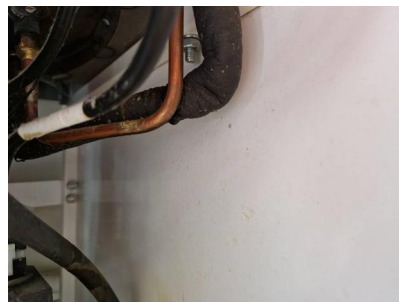
Vattendroppar noteras vid rörledning till varmvattenberedare.

Kontakta fackman för service/vidare kontroll.
