# Besiktningsprotokoll

Anticimex Försäkringsbesiktning i samarbete med Fastighetsbyrån

| Fastighetsadress:<br>Skepparvägen 2 | |

| Besiktningsdatum:<br>2025-03-27 | Protokollnummer:<br>68936380 |

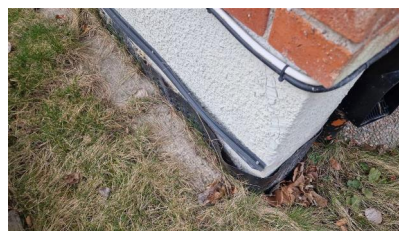
Utvändigt fuktskydd ligger oskyddat ovan mark och ligger inte tätt mot sockeln.

Risk finns att det utvändiga fuktskyddet skadas med fuktrelaterade skador som följd.

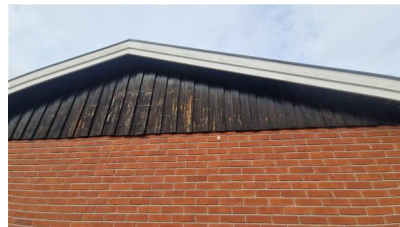
Fasadpanelen är i behov av målning/underhåll.

Fasadbeklädnad och träkonstruktioner där målningsbehov finns riskerar att få fukt- och rötskador på grund av sämre vattenavvisande förmåga. För att öka livslängden på fasadbeklädnaden rekommenderas målning och underhåll.

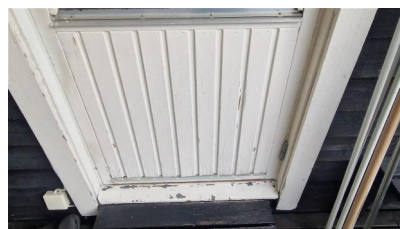
Fönster och dörrar har ett varierat behov av målning/underhåll.

Fönster, dörrar och karmar där målningsbehov finns riskerar att få fukt- och rötskador på grund av sämre vattenavvisande förmåga.

För att öka livslängden rekommenderas målning och underhåll.

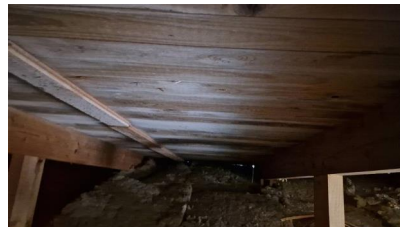
Vid kontroll av vinden har fuktvärden under kritisk fuktnivå för mikrobiell tillväxt uppmätts, dock finns mikrobiell påväxt på underlagstak.

Fuktkvoten i underlagstak/takbjälkar uppmättes till 11 %, gränsvärdet för mikrobiell påväxt är 17 %.

Den upptäckta mikrobiella påväxten på underlagstaket är ett tecken på att vinden har tillförts eller tillförs fukt inifrån bostaden. Observera att besiktning av bostadens ventilationssystem inte har ingått i uppdraget.

Det noteras några fuktrosor på underlagstaket.

Detta bedöms vara från innan takomläggningen, inga avvikande fuktindikeringar uppmättes. i fuktrosorna.

För att komma tillrätta med detta kan fukttillförseln inifrån bostaden behöva minskas. Det kan göras genom att ventilationen i bostaden förbättras samt att eventuella otätheter i vindsbjälklaget (tak-/väggvinklar, taklucka med mera) tätas. Läs Anticimex faktablad om ouppvärmda vindsutrymmen för tips och råd.

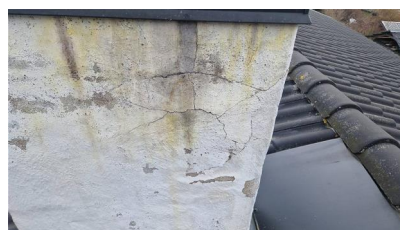
Sprickor och puts som sitter löst noteras på skorstenen.

Detta bedöms inte bero på eller lett till några skador i bakomliggande konstruktioner.

Rekommenderas att putsa/ underhålla i förebyggande syfte.

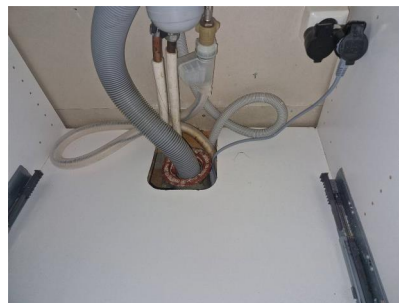
Fuktskydd saknas i diskbänksskåp.

Utan fuktskydd är det svårt att upptäcka läckage från rörledningar. Vatten kan då tränga in i omkringliggande konstruktioner och orsaka fuktskador.

För att upptäcka eventuella läckage, installera ett fuktskydd.

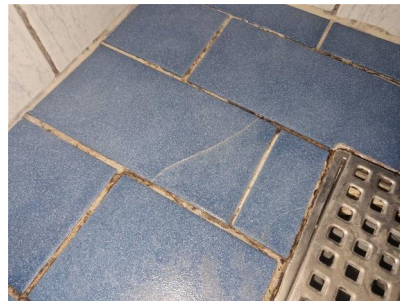
Våtutrymmet har äldre yt-/tätskikt.

-Spricka i en klinkerplatta och klinkerplattor ligger bom

Eftersom funktionen, som innebär att ytskiktet/tätskiktet ska vara vattentätt, kan vara nedsatt finns en ökad risk att vatten tränger igenom ytskiktet/tätskiktet med vattenskador i omkringliggande konstruktioner som följd.
