# Besiktningsprotokoll

Anticimex Försäkringsbesiktning i samarbete med Fastighetsbyrån

| Fastighetsadress:<br>Tegelbruksvägen 2 | |

| Besiktningsdatum:<br>2025-03-27 | Protokollnummer:<br>68920882 |

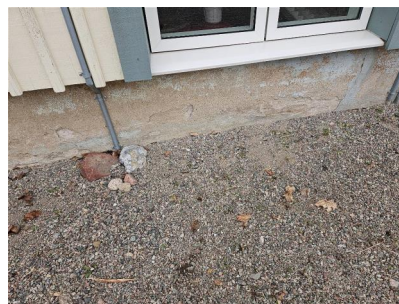
Mindre sprickor,putssläpp finns i sockeln.

Bedöms ej ha lett till bakomliggande skador.

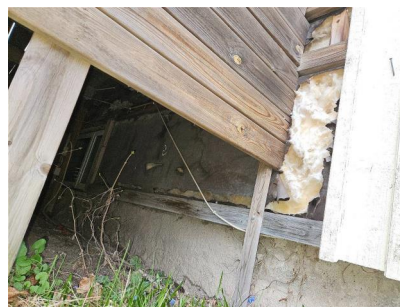
Fasadpanelen är i behov av målning/underhåll.

Fasadbeklädnad och träkonstruktioner där målningsbehov finns riskerar att få fukt- och rötskador på grund av sämre vattenavvisande förmåga. För att öka livslängden på fasadbeklädnaden rekommenderas målning och underhåll.

Lokalt saknas fasadpanelen i anslutning till altanen.

Kontakta snickare för bedömning av omfattningen av en åtgärd.

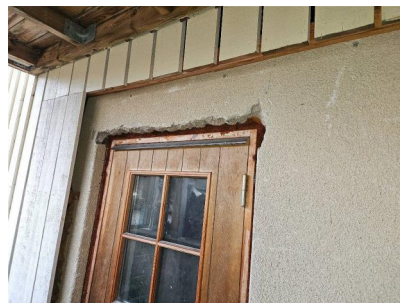
Dörrfoder ej färdigställt.

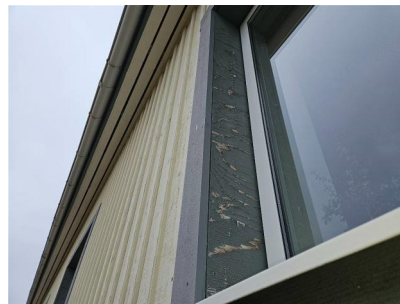
Fönsterfoder är i behov av målning/underhåll.

Där målningsbehov finns riskerar man att få fukt- och rötskador på grund av sämre vattenavvisande förmåga.

För att öka livslängden på fönsteranslutningar rekommenderas målning och underhåll.

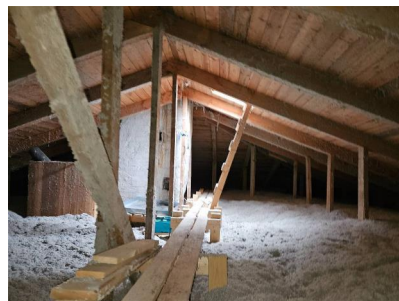
Vid kontroll av vinden uppmättes fuktvärden under kritisk fuktnivå för mikrobiell tillväxt och en normal lukt upplevdes. Fuktkvoten i underlagstak/takbjälkar uppmättes till 11%.

Spår av tidigare fuktpåverkan, mikrobiell påväxt förekommer på underlagstaket

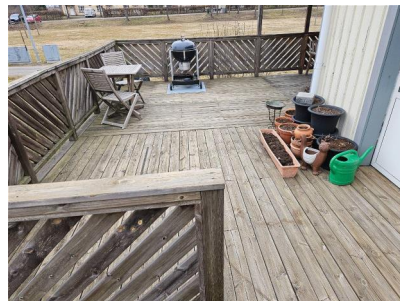
Enstaka brädor har mindre rötskador.  
Trädelar är i behov av målning/underhåll.

Träkonstruktioner där underhållsbehov finns riskerar att få fukt- och rötskador på grund av sämre vattenavvisande förmåga.

För att öka livslängden på fasadbeklädnaden rekommenderas oljning och underhåll. I samband med detta rekommenderas att de rötskadade brädorna byts ut.

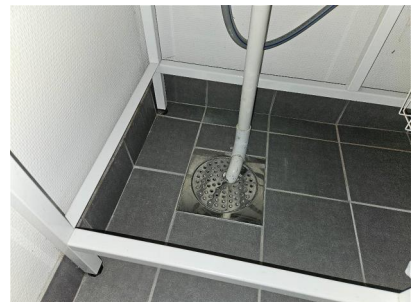
Golvbrunnen sitter nära vägg.  
Ej utfört enligt monteringsanvisningar/ branschregler.

Bedöms ej öka risken för framtida skada.

Fuktindikering utfört utan anmärkning.

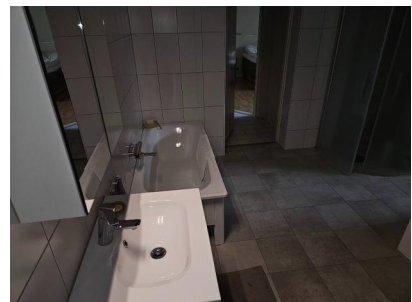
Lokalt bristfällig golvlutning.

Bomljud (luftfickor under klinkerplattor förekommer).

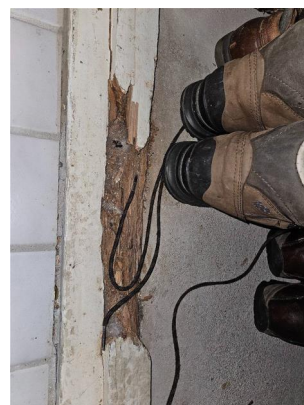
Gammal rötskada på tröskel.

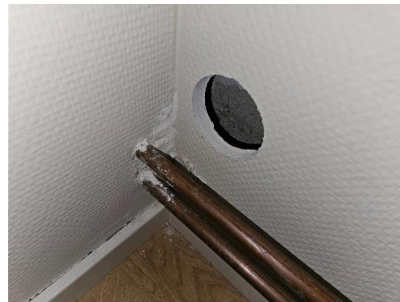
Vid kontroll av konstruktion uppmättes fuktvärden under kritisk nivå för mikrobiell tillväxt och normal lukt upplevdes.

Källargrundmurar med påreglade ytterväggar. Väggen består av träreglar dikt an mot betongytterväggen/ grundmuren. Mot reglarna är en gipsskiva skruvad med ytskikt av målad väv.

Fuktkvoten uppmättes till 13% i väggregel och den relativa fuktigheten uppmättes till 53% i provhål i väggen i sovrum 1.

Fuktkvoten uppmättes till 12% i liggande väggregel i allrummet.

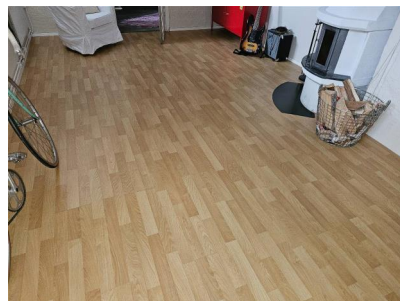
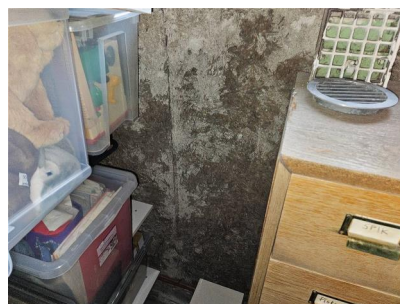
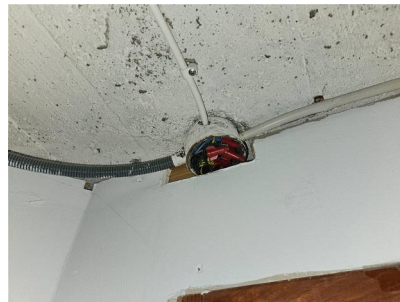
Flytande laminatgolv som sviktat lokalt .

Färg, putssläpp förekommer på källarväggar.

Mindre sprickor finns på betongväggar, betonggolv.

Rostiga gjutjärnsbrunnar förekommer i källaren.

Täcklock över elkopplingsdosor saknas delvis.

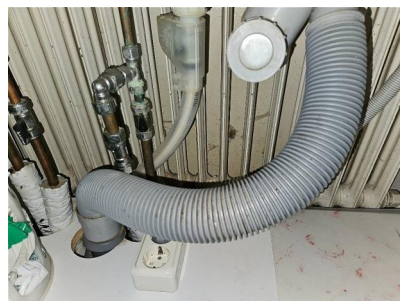
Eluttag nära rörledningar i diskbänksskåp.

Ärgade rörledningar förekommer i diskbänksskåp.

Fuktskydd finns inte under kyl och frys eller i diskbänksskåp.

Avloppsslangen från diskmaskin ej fastklamrad/ avlastad.

Spricka på spishäll.

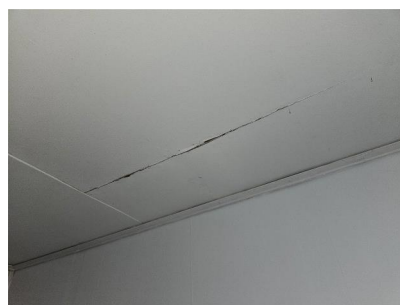
Spår av tidigare fuktpåverkan lokalt på innertak.

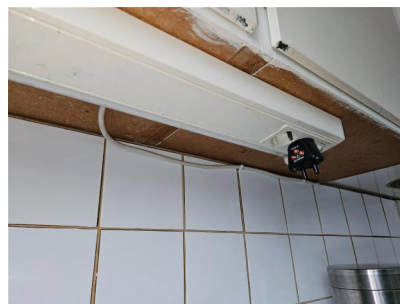
Vid stickprovskontroll av jordade eluttag noterades felkoppling.

Kontakta en elektriker för kontroll och åtgärd.

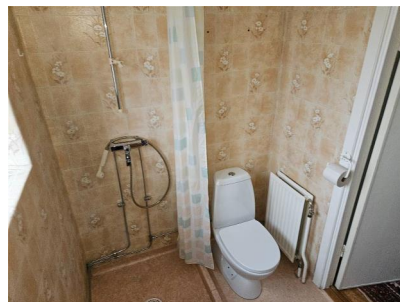
Våtutrymmet har äldre yt-/tätskikt.  
Lokalt svälld golvspånskiva.  
Otätheter i skarvar på tätskiktet.

Utrymmet är äldre och har passerat tiden för sin tekniska livslängd.

Renovering av utrymmet rekommenderas. Kontakta en behörig våtrumsentreprenör för en renovering. I samband med renoveringen bör omkringliggande konstruktioner kontrolleras för att upptäcka eventuella följdskador.
