Fastighetsuppgifter

Fastighetsbeteckning
Giraffen 5
Adress
Hantverkaregatan 47
53530 Kvänum

**Besiktningssuppgifter**

Uppdragsnummer	R6417
Besiktningsdatum	2025-03-31
Besiktningföretag	OBM Skaraborg AB
Besiktningförrättare	Jimmy Nilsson
Närvarande	Säljare
Giltig till och med	2026-03-31

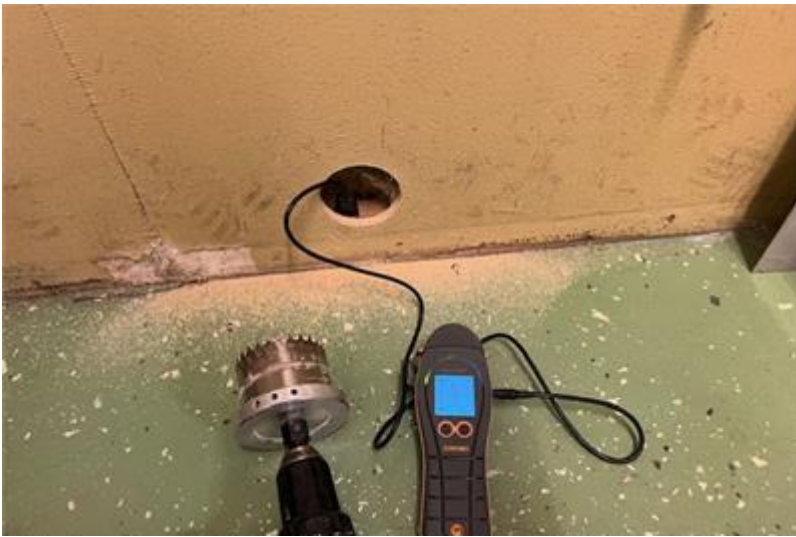
Håltagning för kontroll av golvkonstruktionen kunde ej utföras pga vattenburen golvvärme. Fuktkvotsmätning har endast kunnat utföras av träregelsyllen mellan huset och garaget. Fuktkvoten uppmättes till under 10%. Det kritiska gränsvärdet för mikrobiell tillväxt brukar anges till ca 15-17% fuktkvot (FK).
