# Besiktningsprotokoll

Anticimex Försäkringsbesiktning i samarbete med Fastighetsbyrån

| Fastighetsadress:<br>Villavägen 18 | |

| Besiktningsdatum:<br>2025-03-18 | Protokollnummer:<br>68890597 |

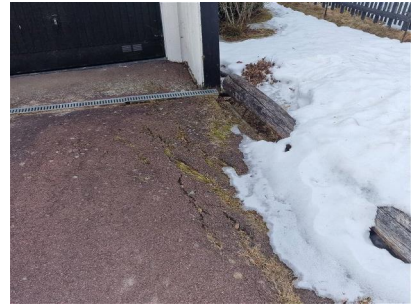
Marken lutar mot huset vid garageinfart.  
Brister finns på ränna och omkring kanter.  
Detta innebär en ökad fuktbelastning mot grunden vilket i sin tur kan orsaka fuktskador i huset.

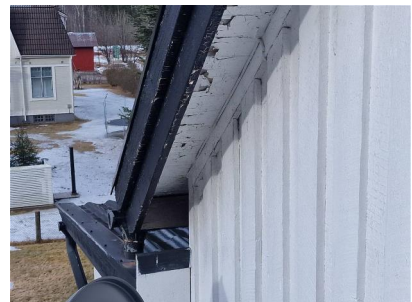
Fasadpanelen är i behov av målning/underhåll.

Fasadbeklädnad och träkonstruktioner där målningsbehov finns riskerar att få fukt- och rötskador på grund av sämre vattenavvisande förmåga. För att öka livslängden på fasadbeklädnaden rekommenderas målning och underhåll.

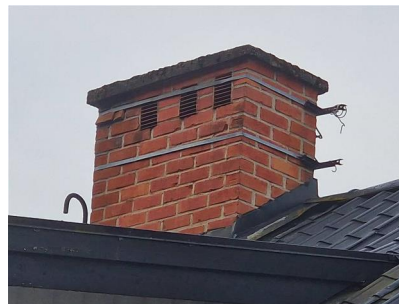
Skorsten har mindre brister speciellt övre del.

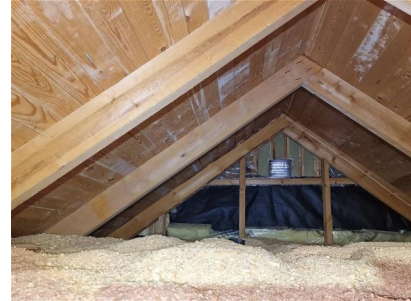
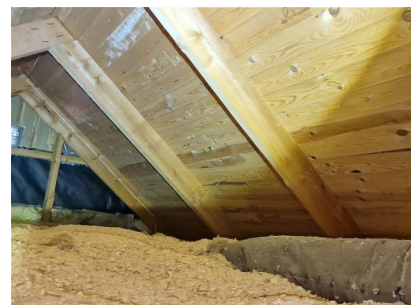
Vid kontroll av vinden uppmättes fuktvärden under kritisk fuktnivå för mikrobiell tillväxt och en normal lukt upplevdes.

Underlagstak består av brädor och isolering är sågspån.

Del bakom skorsten är svåråtkomlig.

Fuktkvoten i underlagstak/takbjälkar uppmättes vid besiktningstillfället till ca 10 %.

Risk för mikrobiell tillväxt föreligger om den relativa fuktigheten (RF) i den omgivande luften är över 75% vilket i furuvirke motsvarar en fuktkvot (FK) på 17%.

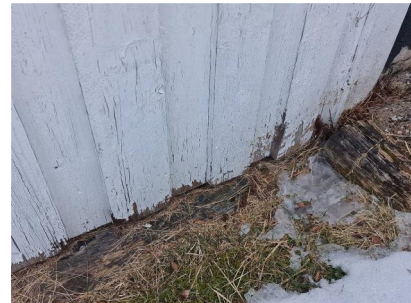
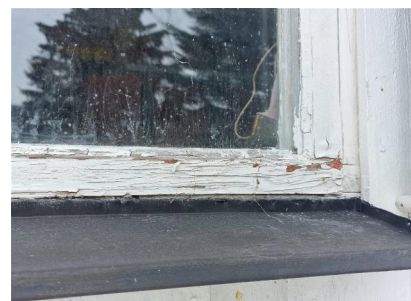
Fasadpanelen och fönster är i behov av målning/underhåll.

- Plåttak har lägre lutning
- Ena delen av garaget har betonggolv och andra delen har grusbädd.
- Taksarg hänger/ är ojämn

Bakre delen av garage har förrådsdel med riskkonstruktion på golv.

Fasadbeklädnad och träkonstruktioner där målningsbehov finns riskerar att få fukt- och rötskador på grund av sämre vattenavvisande förmåga. För att öka livslängden på fasadbeklädnaden rekommenderas målning och underhåll.

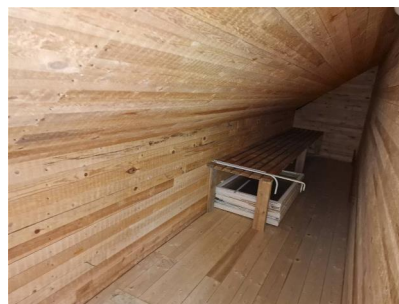
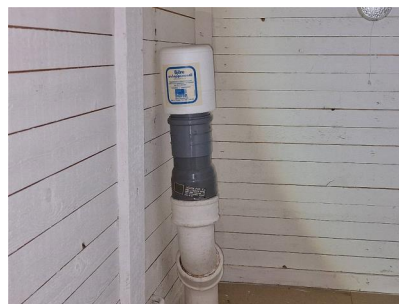
Vacuumventil placerad i utrymmet

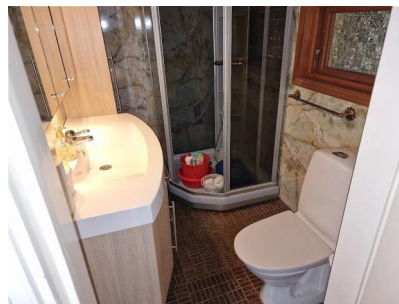
Våtutrymmet har äldre yt-/tätskikt med klinkers på golv och skivor på vägg.

- Äldre golvbrunn
- Rör förekommer genom golv

Eftersom funktionen, som innebär att ytskiktet/tätskiktet ska vara vattentätt, kan vara nedsatt finns en ökad risk att vatten tränger igenom ytskiktet/tätskiktet med vattenskador i omkringliggande konstruktioner som följd.

Utrymmet kan med fördel renoveras.

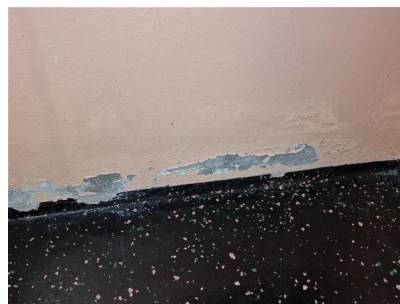
Målat betonggolv  
Äldre golvbrunn  
Färgsläpp förekommer på väggar
