Besiktningssprotokoll

Anticimex Försäkringsbesiktning i samarbete med Fastighetsbyrån

Fastighetsbeteckning: Ryssjan 249	
Fastighetsadress: Släthagsvägen 74	
Postnummer: 15139	Ort: Södertälje

Besiktningdatum: 2025-03-28	Protokollnummer: 68929057
Temperatur: +10 °C	Väderlek: Halvklart
Tekniker: Peter Scibor	
E-post: peter.scibor@anticimex.se	
Kontor: Stockholm Syd	
Närvarande: Fastighetsägaren Peter Scibor Anticimex

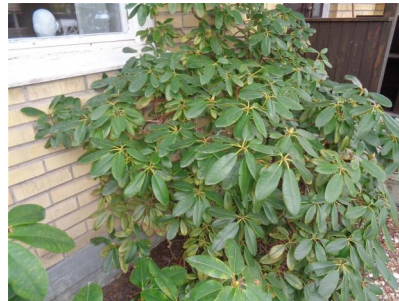
Växter/träd finns i anslutning till byggnaden.

När det finns rabatter och växter nära byggnaden finns risk att fukt stannar kvar i väggarna. Detta kan i sin tur orsaka invändiga fuktskador. Växternas rötter kan också skada grundmuren och sätta dräneringsledningen ur funktion.

Området närmast huset rekommenderas att vara fritt från växtlighet.

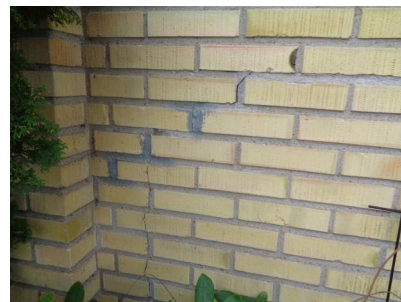
Spricka finns i tegelfasaden på huset framsida.

Vi rekommenderar att kontakt tas med en behörig fackman för en fördjupad undersökning för att bedöma orsak och omfattning.

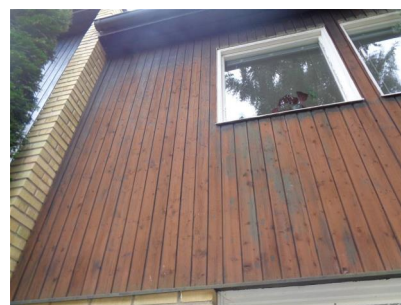
Fasadpanelen är i behov av målning/underhåll.

Fasadbeklädnad och träkonstruktioner där målningsbehov finns riskerar att få fukt- och rötskador på grund av sämre vattenavvisande förmåga. För att öka livslängden på fasadbeklädnaden rekommenderas målning och underhåll.

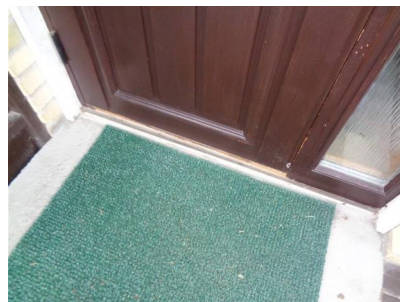
Tröskelbleck saknas under dörr.

Avsaknad av tröskelbleck medför att det finns risk för att vatten kan rinna in och orsaka fuktskador på tröskel och/eller i kringliggande vägg och bjälklag.

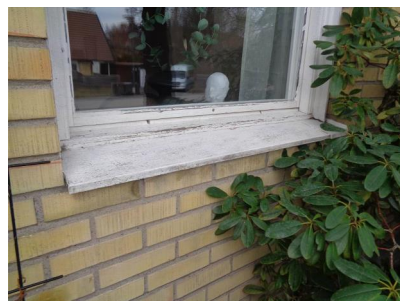
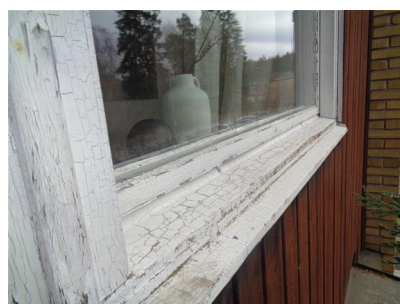
Fönster är delvis i behov av målning/underhåll.

Fönsterbågar och fönsterkarmar där målningsbehov finns riskerar att få fukt- och rötskador på grund av sämre vattenavvisande förmåga.

För att öka livslängden på fönster rekommenderas målning och underhåll.

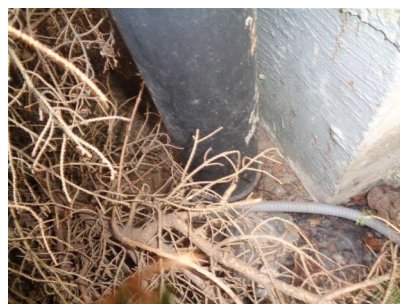
Lövsil finns inte.

När det saknas lövsilar så finns det risk att det blir stopp i dagvattenledningen.

För att hindra stopp i dagvattenledning rekommenderas komplettering av lövsilar.

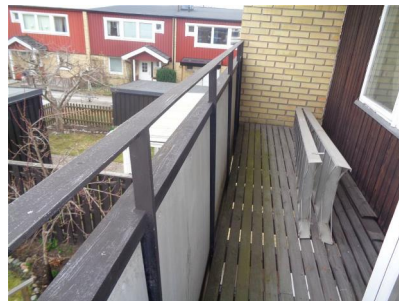
Balkongen och träkonstruktioner är delvis i behov av målning/underhåll, räcke med eternitskivor noteras delvis snett.

Balkongräcke och träkonstruktioner där målningsbehov finns riskerar att få fukt- och rötskador på grund av sämre vattenavvisande förmåga.

För att öka livslängden på balkongen rekommenderas målning och underhåll.

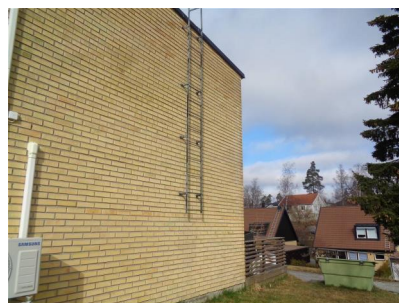
Vid besiktningstillfället saknades godkänd stege/säker uppstigning.

För att kontrollera taktäckningens skick rekommenderar vi därför att en kompletterande besiktning görs när godkänd stege och säker uppstigning anordnats alternativt med en drönarbesiktning.

Fast monterad stege med fallskydd skall finnas vid fasadhöjd över 4 meter.

Alternativt kan invändigt tillträde till tak via vind ordnas.

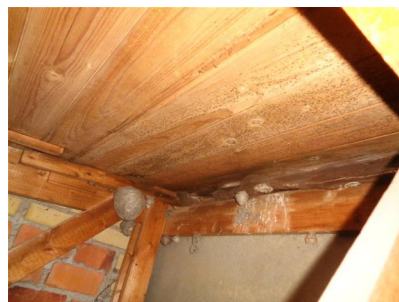
Vid kontroll av vinden har fuktvärden under kritisk fuktnivå för mikrobiell tillväxt uppmätts, dock finns mikrobiell påväxt delvis på underlagstak.

Fuktkvoten i underlagstak/takbjälkar uppmättes till 12-13%.

Vinden noteras tilläggsisolerad

Den upptäckta mikrobiella påväxten på underlagstaket är ett tecken på att vinden har tillförts eller tillförs fukt inifrån bostaden. Observera att besiktning av bostadens ventilationssystem inte har ingått i uppdraget.

För att komma tillrätta med detta kan fukttillförseln inifrån bostaden behöva minskas. Det kan göras genom att ventilationen i bostaden förbättras samt att eventuella otätheter i vindsbjälklaget (tak-/väggvinklar, taklucka med mera) tätas. Läs Anticimex faktablad om oppvärmda vindsutrymmen för tips och råd.

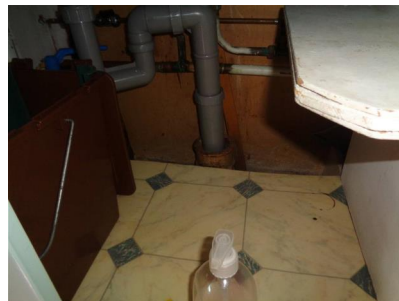
Fuktskydd saknas under vitvaror och i diskbänksskåp, avloppsrör av gjutjärn noteras.

Utan fuktskydd är det svårt att upptäcka läckage. Vatten kan då tränga in i omkringliggande konstruktioner och orsaka fuktskador.

Risk finns för att gjutjärn rostar sönder med fuktskador som följd.

För att upptäcka eventuella läckage, installera ett fuktskydd.

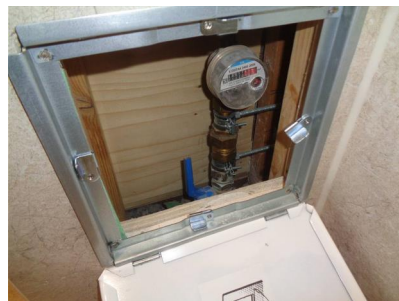
Rörslits saknar vattentät botten.

En rörslits ska ha en vattentät botten och vara försedd med skvallerrör. När det saknas ökar risken för att ett läckage inte upptäcks i tid. Det kan leda till fuktskador i omkringliggande konstruktioner.

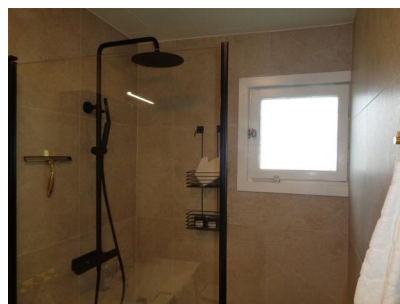
Duschen är placerad nära ett fönster.

Duschens placering i våtutrymmet utgör en risk för fuktskador i fönster- och väggkonstruktionen.

För att minska risken för fuktskador på fönster och väggkonstruktion rekommenderas att man skyddar fönstret mot vattenbegjutning.
