# Besiktningsprotokoll

Anticimex Försäkringsbesiktning i samarbete med Fastighetsbyrån

| Fastighetsadress:<br>Gunnerud Kullen | |

| Besiktningsdatum:<br>2025-03-31 | Protokollnummer:<br>68911245 |

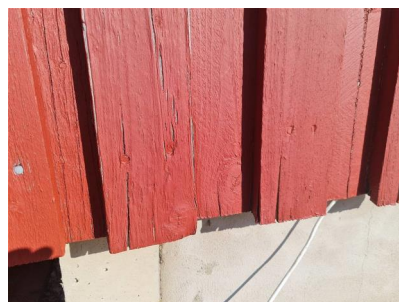
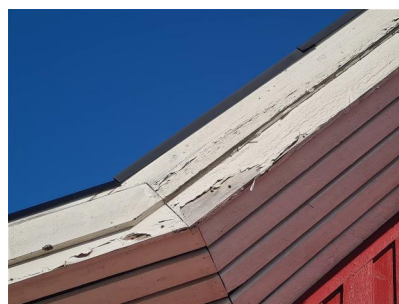
Mindre sprickor/rötskador finns på ändträ i fasadpanelen.

Dessa bedöms inte ha lett till bakomliggande skador.

Färgsläpp kan noteras på vissa trädetaljer och vindskivor.

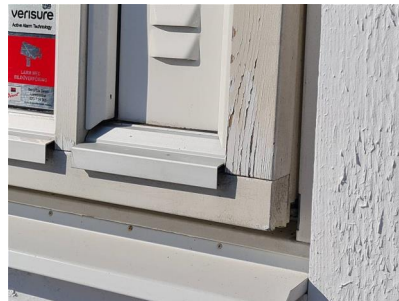
Mindre färgsläpp kan noteras på vissa fönster nedre del.

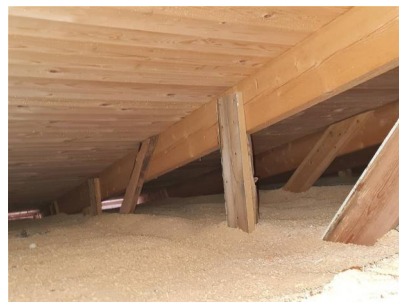
Vind utbyggnadsdel  
Underlagstak består av råspont och isolering är spån  
Vid kontroll av vinden uppmättes fuktvärden under kritisk fuktnivå för mikrobiell tillväxt och en normal lukt upplevdes.  
Fuktkvoten i underlagstak/takbjälkar uppmättes vid besiktningstillfället till ca 9-11 %.  
Detta värde varierar dock under året beroende på årstid och utomhusklimat.  
Risk för mikrobiell tillväxt föreligger om den relativa fuktigheten (RF) i den omgivande luften är över 75 % vilket i furuvirke motsvarar en fuktkvot (FK) på 17 %.

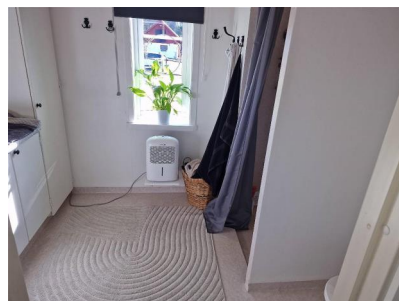
Plastmatta på golv och vägg  
Standard/ plastmatta börjar bli äldre

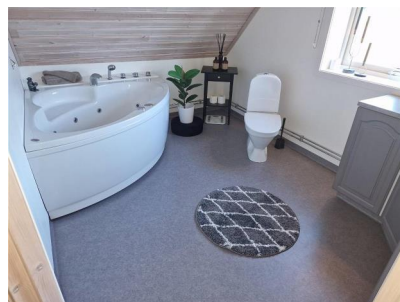
Plastmatta på golv och vägg  
Inget att notera  
Fuktkontrollen i utrymmet gav inga onormal fuktindikationer.
