**Fastighetsuppgifter**

Österåt 1

Sigelhultsvägen 2

| Besiktningsdatum | 2025-03-28 |

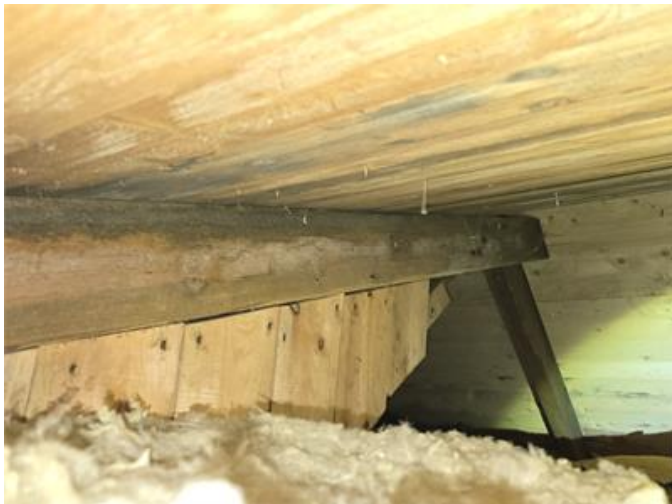
| Besiktningresultat | | | | | |
|---|---|---|---|---|---|
| Nockvind | | X | | | Mikrobiell påväxt noteras.<br>Tillträde består av inspektionslucka.<br>Se kommentar/riskanalys. |

Den mikrobiella påväxten på underlagstaket indikerar att vinden periodvis tillförs eller har tillförts fukt inifrån bostaden, som den kallare delen av året riskerar att kondensera mot underlagstaket (sk konvektionsskada). För att komma tillrätta med detta måste fukttillförseln inifrån bostaden minskas. Detta kan göras genom att ventilationen i bostaden förbättras samt att eventuella otätheter i vindsbjälklaget (tak/väggvinklar, vindslucka mm.) tätas.

Översiktsbild Nockvind från lucka, mikrobiell påväxt/missfärgningar.

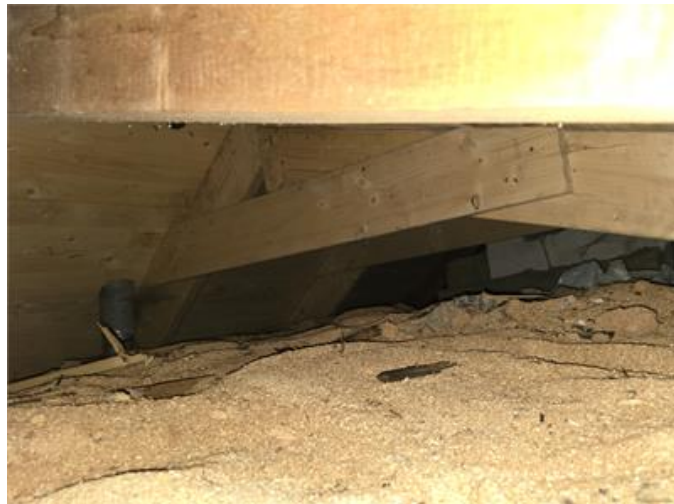
| Besiktningresultat | | | | | |
|---|---|---|---|---|---|
| Ventilation | | X | | | Allmänventilationen i huset upplevs bristfällig. Några ventiler noteras, dock stängda vid besiktning.<br>Oisolerat rör noteras pånockvind.<br>Se kommentar/riskanalys. |

När ventilationsrör är oisolerade i kallställda utrymmen innebär det risk för kondensbildning invändigt i röret, som via otätheter i skarvar kan orsaka fuktrelaterade skador i underliggande konstruktioner.

Översiktsbild Nockvind från lucka, oisolerat ventilationsrör.

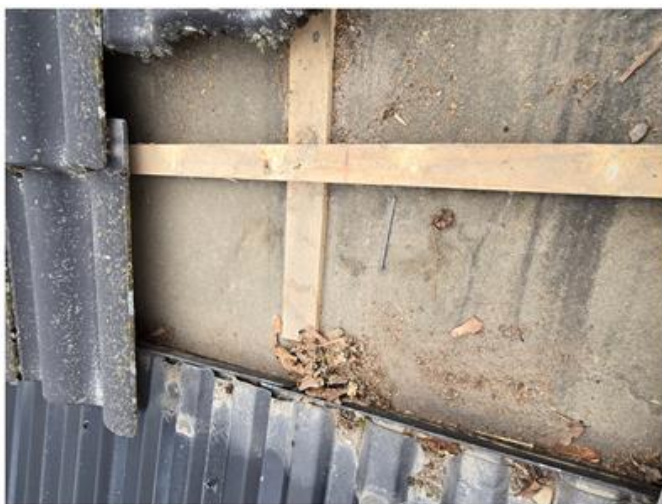
| Besiktningsresultat | | | | | |
|---|---|---|---|---|---|
| Tak | | X | | | Löv/barr samlas under pannor vid plåtuppvik i övergång mellan plåttak/betongpannor mot söder.<br>Begynnande moss/algpåväxt. |

Stickprovskontroll under pannor, löv/barr samlas vid plåtuppvik.

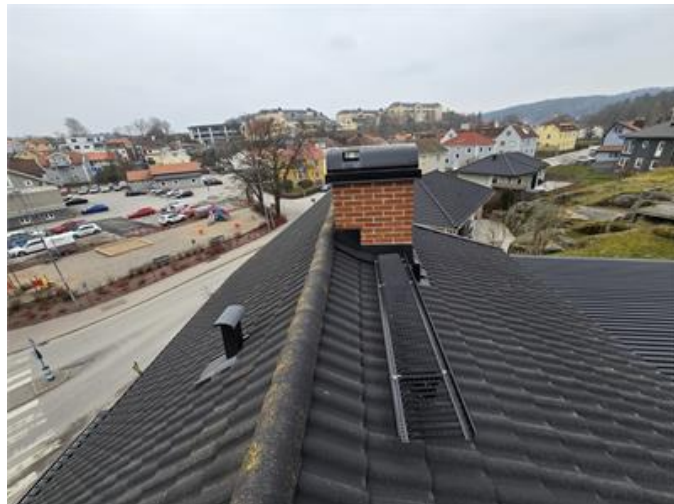
Översiktsbild Tak.

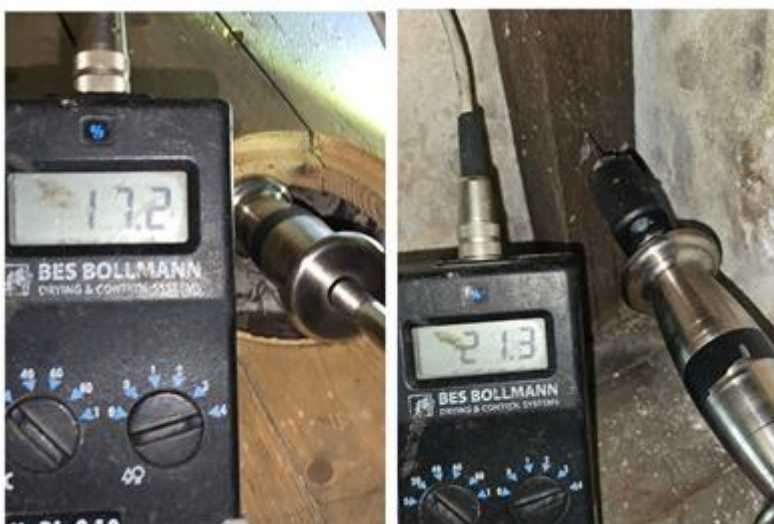
Kontroll av konstruktionen gjordes via befintligt håltagning i trappförråd samt i träregel mot yttervägg.

Ingen avvikande lukt upplevdes i konstruktionen fuktvärden över gränsvärdet för mikrobiell tillväxt uppmättes.

Fuktkvoten uppmättes till 17-18% i golvregel och 21-22% i väggregel.

Risk för mikrobiell tillväxt föreligger vid en fuktkvot på 17% och rötskador >28%.
