# Besiktningsprotokoll

Anticimex Försäkringsbesiktning i samarbete med Fastighetsbyrån

| Fastighetsadress:<br>Smedjegatan 3 | |

| Besiktningsdatum:<br>2025-03-31 | Protokollnummer:<br>68919144 |

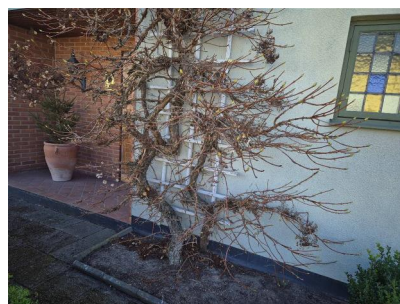
Växter finns i anslutning till byggnaden.

När det finns rabatter och växter nära byggnaden finns risk att fukt stannar kvar i väggarna. Detta kan i sin tur orsaka invändiga fuktskador. Växternas rötter kan också skada grundmuren och sätta dräneringsledningen ur funktion.

Området närmast huset rekommenderas att vara fritt från växtlighet.

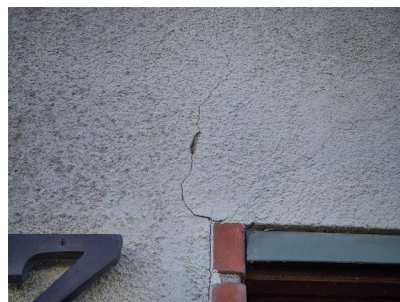
Sprickor finns i sockel.

Detta kan leda till fukt- och frysskador i konstruktionen.

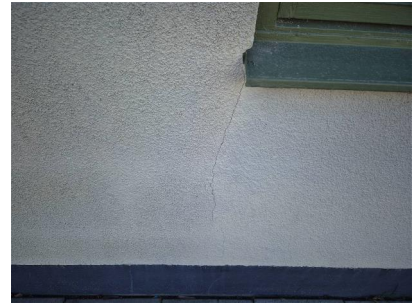
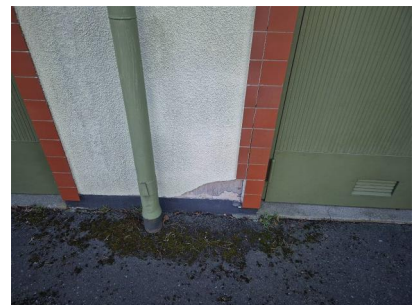
Sprickor och putssläpp finns i fasaden.

Detta kan leda till fukt- och frysskador i konstruktionen.

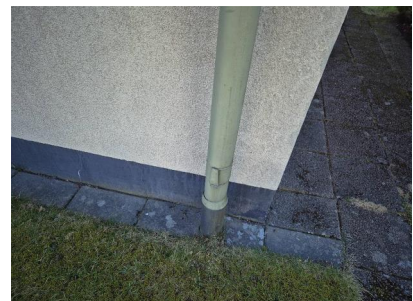
Lövsilar finns inte.

När det saknas lövsilar så finns det risk att det blir stopp i dagvattenledningen.

För att hindra stopp i dagvattenledningar rekommenderas komplettering av lövsilar.

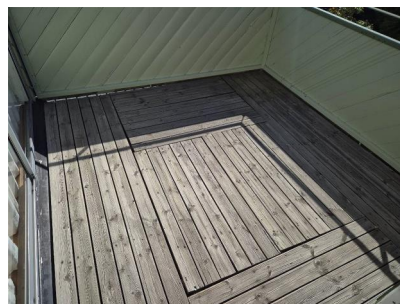
Balkongräcke och träkonstruktioner är i behov av målning/underhåll.

Balkongräcke och träkonstruktioner där målningsbehov finns riskerar att få fukt- och rötskador på grund av sämre vattenavvisande förmåga.

För att öka livslängden på balkongen rekommenderas målning och underhåll.

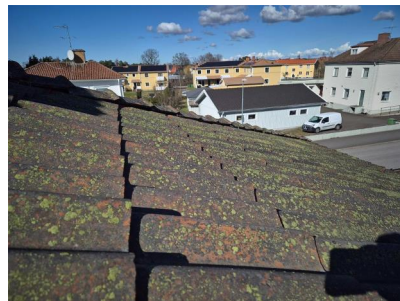
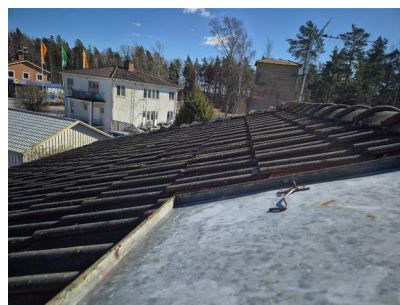
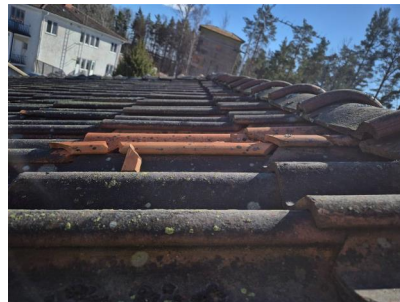
- Yttertaket är äldre.
- Trasiga takpannor noteras.

Takpannor, plåtdetaljer och underlagspapp har enligt vår bedömning en begränsad livslängd. Eftersom husets taktäckning är äldre har det ett minskat motstånd mot vatteninträngning. Detta i sin tur kan leda till fuktskador på träläkt och vidare ner i underliggande konstruktioner.

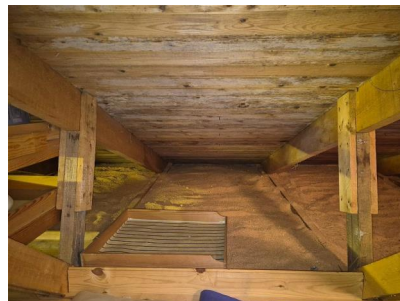
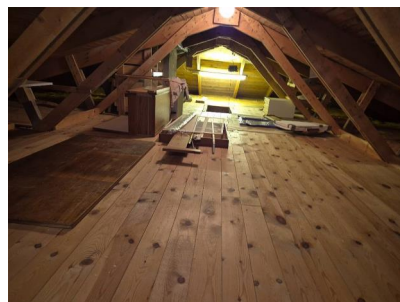
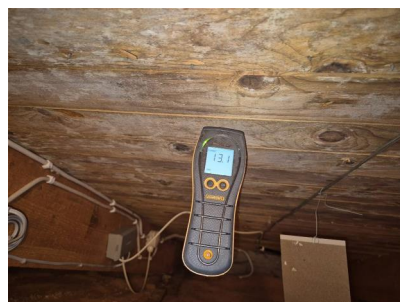
Vid kontroll av vinden har fuktvärden under kritisk fuktnivå för mikrobiell tillväxt uppmätts, dock finns mikrobiell påväxt på underlagstak. Mikrobiell lukt kändes även.

Fuktkvoten i underlagstak/takbjälkar uppmättes till 13%. Gränsvärdet går vid 17%. Detta värde varierar beroende på årstid.

Den upptäckta mikrobiella påväxten på underlagstaket är ett tecken på att vinden har tillförts eller tillförs fukt inifrån bostaden. Observera att besiktning av bostadens ventilationssystem inte har ingått i uppdraget.

För att komma tillrätta med detta kan fukttillförseln inifrån bostaden behöva minskas. Det kan göras genom att ventilationen i bostaden förbättras samt att eventuella otätheter i vindsbjälklaget (tak-/väggvinklar, taklucka med mera) tätas. Läs Anticimex faktablad om uppvärmda vindsutrymmen för tips och råd.

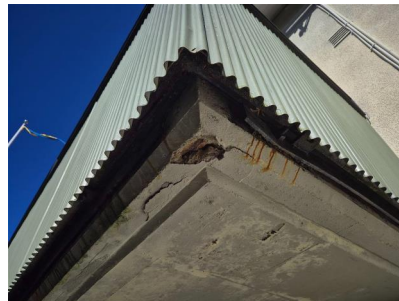
Balkongen har rostangripen armering.

När armering rostar utvidgas den kraftigt vilket kan orsaka fogsläpp och sprickbildning i balkongen. Vilket till viss del redan inträffat.

- Bomljud finns i klinkerplattor.
- Räcket sitter löst.

Kontakta fackman för åtgärd.

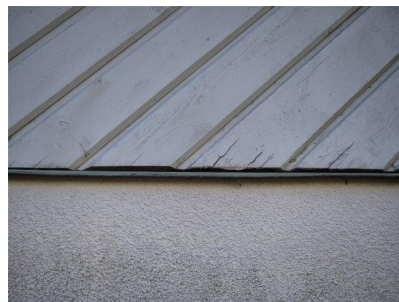
Fasadpanelen är i behov av målning/underhåll.

Fasadbeklädnad och träkonstruktioner där målningsbehov finns riskerar att få fukt- och rötskador på grund av sämre vattenavvisande förmåga. För att öka livslängden på fasadbeklädnaden rekommenderas målning och underhåll.

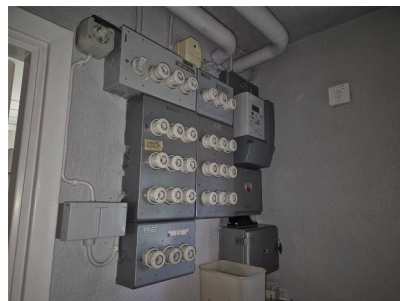
Jordfelsbrytare finns ej.

Det finns inget krav att hus byggda före år 2000 ska ha jordfelsbrytare. Jordfelsbrytaren minskar dock risken för personsador och brand orsakade av elanläggningen.

Kontakta en elektriker för kontroll och åtgärd.
