**Fastighetsuppgifter**

Östra Göinge  
Bivaröds Mölla 1:12

Bivaröds Mölla 899  
289 90 Knislinge

| Uppdragsnummer | G32544 |

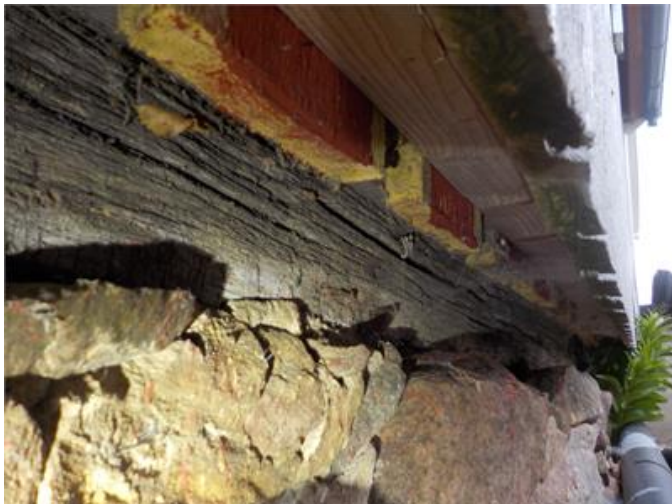
Tilläggsisolering mot tidigare bottenbrädor.

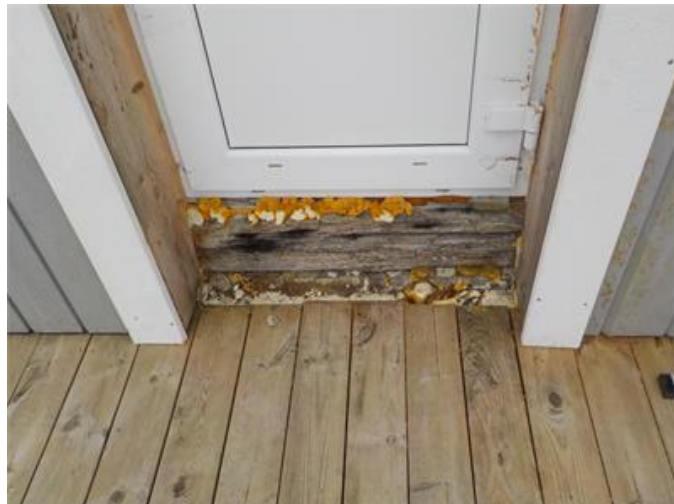
| Besiktningsresultat | | | | | |
|---|---|---|---|---|---|
| Fönster/dörrar | | | X | | Överbleck saknas på del av partier, det är inte färdigställt med tröskelplåtar, det finns smygar som inte är färdigställda och partier där otätheter förekommer vid anslutning foder/smygar/bleck och partier. Avsaknad av överbleck, ej färdigställda delar och otätheter runt partier medför en risk för fuktinträngning och bakomliggande skador som följd. |

Det är inte färdigställt vid nederdel dörrparti.

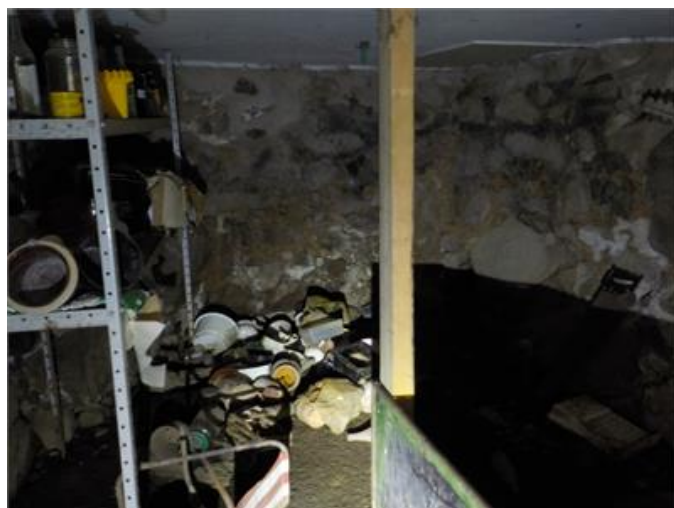
Denna typ av källare, kan jämföras med en torpargrund, är en riskkonstruktion med avseende på fukt- och mikrobiella angrepp. Normalt är det som fuktigast i dessa grunder under sommarmånaderna då varm fuktig utomhusluft kan påverka grundläggningen. Fuktpåverkan kan även ske via grundmurar och mark varför det är viktigt att minska fuktpåverkan utifrån, se noteringar under rännor/stuprör.

Det var fuktigt i marken och trämaterial förekommer i kontakt med mark och grundmurar. Fuktkvoten uppmättes i regel i mitten av utrymmet till ca 20 %. Risk för mikrobiell tillväxt ligger vid ca 17 %.

Bild på källaren.

Det rekommenderas att marken rensas från allt material och täcks med ett lager med makadam samt åldersbeständig plastfolie.
