# Besiktningsprotokoll

Anticimex Försäkringsbesiktning i samarbete med Fastighetsbyrån

| Fastighetsadress:<br>Parkgatan 9 | |

| Besiktningsdatum:<br>2025-03-26 | Protokollnummer:<br>68908735 |

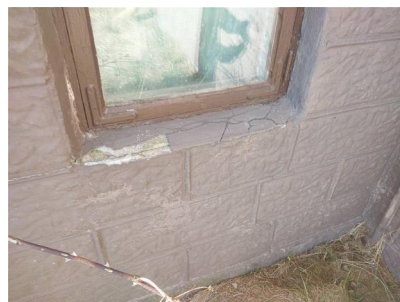
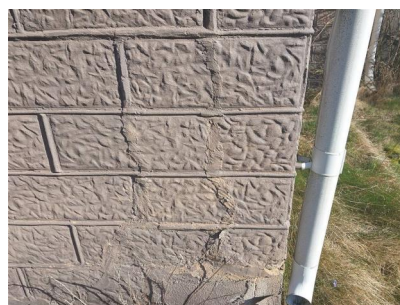
Sprickor finns i sockel, puts/färgsläpp kunde även noteras. Ilagningar noterades på vissa ställen.

Dessa bedöms inte ha lett till bakomliggande skador.

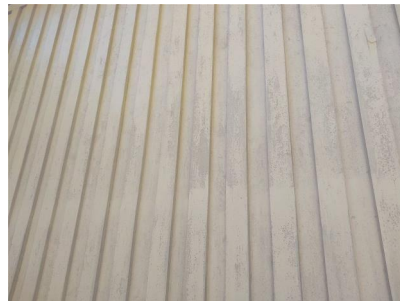
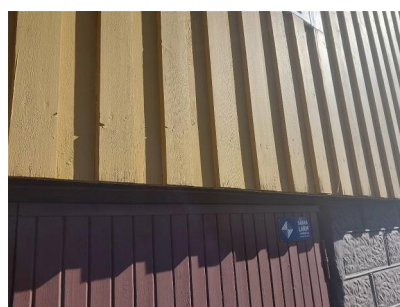
Delar av fasadpanelen/vindskivor/takkupa/trädetaljer är i behov av målning/underhåll, färgsläpp samt aljpåväxt förekommer. Mindre rötskador kunde även noteras.

Fasadbeklädnad och träkonstruktioner där målningsbehov finns riskerar att få fukt- och rötskador på grund av sämre vattenavvisande förmåga. För att öka livslängden på fasadbeklädnaden rekommenderas målning och underhåll. Det rötskadade virket kan med fördel bytas ut.

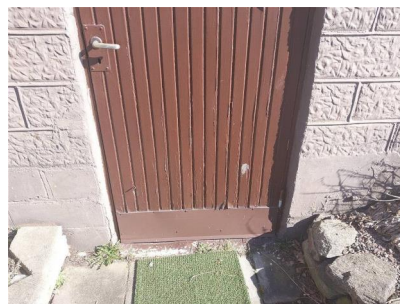
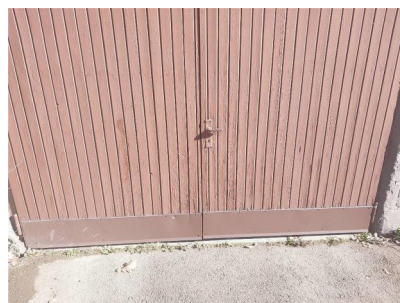
Dörrar är i behov av målning/underhåll, färgsläpp förekommer.

Dörrar där målningsbehov finns riskerar att få fukt- och rötskador på grund av sämre vattenavvisande förmåga.

För att öka livslängden på dörr rekommenderas målning och underhåll.

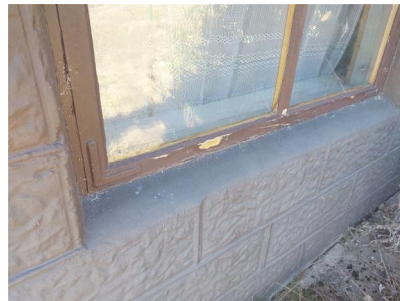
Vissa fönster är i behov av målning/underhåll, färg samt kittsläpp förekommer.

Fönsterbågar och fönsterkarmar där målningsbehov finns riskerar att få fukt- och rötskador på grund av sämre vattenavvisande förmåga.

Spruckna fönsterrutor förekommer.

För att öka livslängden på fönster rekommenderas målning och underhåll.

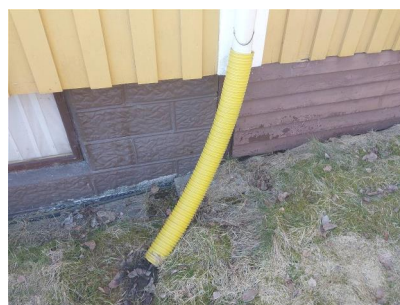
Stuprör är ej anslutna till markledning.

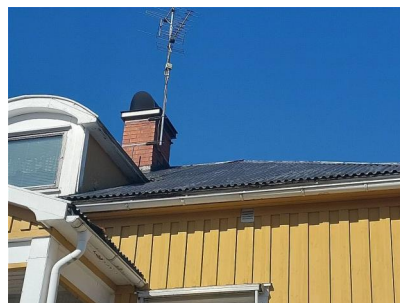
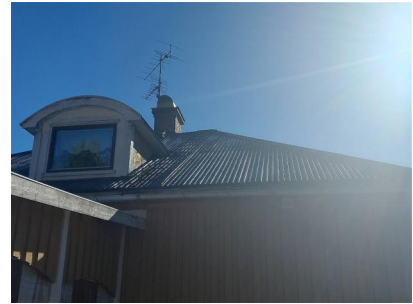
Yttertaket av plåt är äldre, uppkrypna spikar kunde noteras på plåttaket. Färgsläpp förekommer på plåttak/plåtdetaljer, se även foton.

Plåttak, plåtdetaljer har enligt vår bedömning en begränsad livslängd. Eftersom husets taktäckning är äldre har det ett minskat motstånd mot vatteninträngning. Detta i sin tur kan leda till fuktskador på träläkt och vidare ner i underliggande konstruktioner.

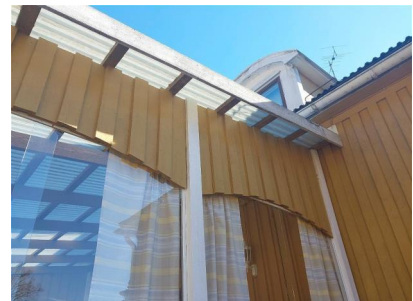
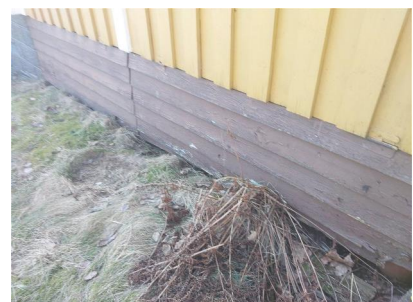
Altanräcke och träkonstruktioner är i behov av underhåll, missfärgningar/aljpåväxt förekommer. Skador/brister förekommer i liggande brädor, se även foton.

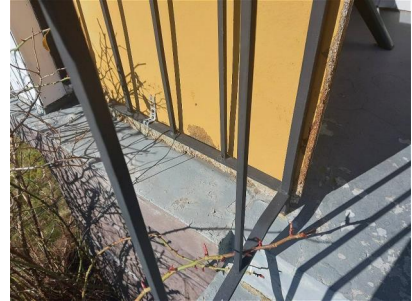
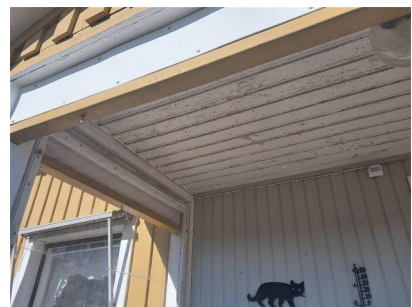
Farstuvisten har underhåll/renoveringsbehov, se även foton.

Träkonstruktioner har målning/underhåll samt att skivbeklädnader har skador/brister.

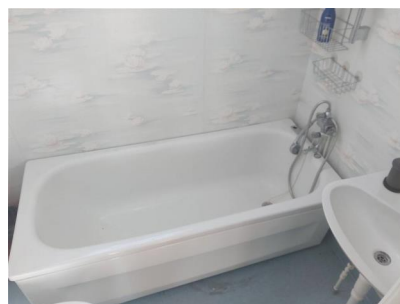
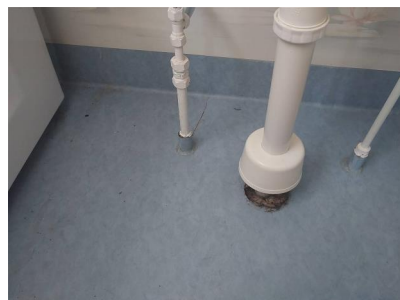
Våutrymmet har äldre yt-/tätskikt. Vissa otätheter förekommer i golv/väggbeklädnader, se foto. Fönster är olämpligt placerat i dusch. Golvbrunnen var ej åtkomlig i utrymmet då badkar stod ivägen, rör genomföringar noterades i golv.

Eftersom funktionen, som innebär att ytskiktet/tätskiktet ska vara vattentätt, kan vara nedsatt finns en ökad risk att vatten tränger igenom ytskiktet/tätskiktet med vattenskador i omkringliggande konstruktioner som följd.

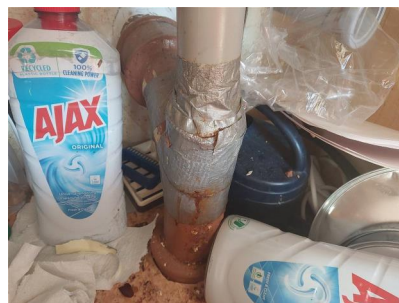
Mindre läckage förekommer från avloppsrör (äldre rostiga gjutjärnsrör), se foto.

Rekommenderas att ses över/åtgärdas.

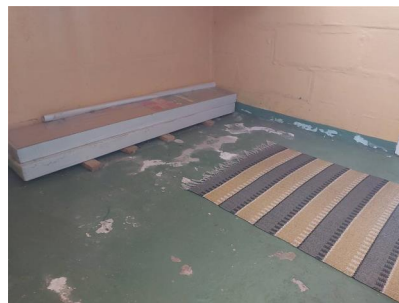
3-fasuttag i metall finns.

Denna typ av uttag tillverkas inte längre då de anses medföra en stor risk för personskada.

Puts/färgsläpp förekommer på källarväggar samt betonggolvet, se källarplan allmänt angående noteringar.

Kontakta en elektriker för kontroll och åtgärd.

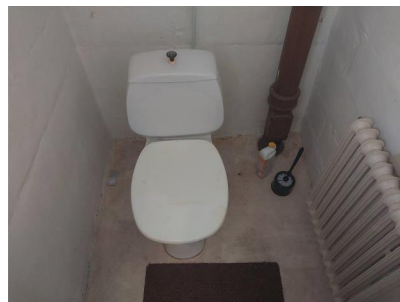
Äldre plastmatta förekommer på golv som har släppt på vissa ställen, se foto.

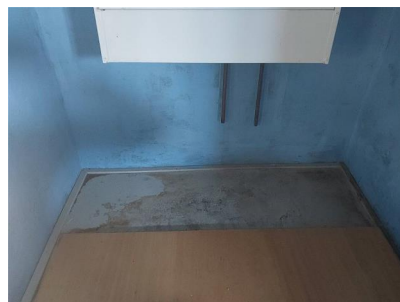
Fuktpåverkad golvkonstruktion förekommer i utrymmet (uppreglad golvkonstruktion på betongplattan). Svikt/ojämnheter förekommer i golvet.

För att utreda orsak till och omfattning av ovanstående noteringar rekommenderas att en fördjupad undersökning utförs.

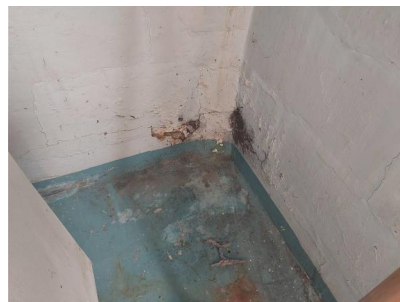
Gjutjärnsbrunnen är rostangripen.

Det finns risk att golvbrunnen rostar sönder med fuktskador som följd.

Puts/färgsläpp samt missfärgningar förekommer på källarväggar, se källarplan allmänt angående noteringar.

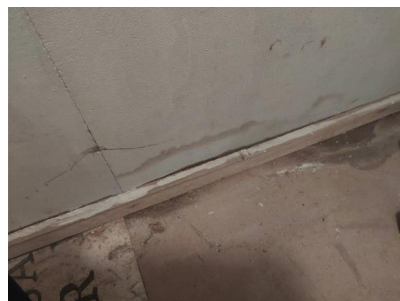
Fuktpåverkad golvkonstruktion/väggkonstruktion förekommer i utrymmet (uppreglad golvkonstruktion på betongplattan samt påreglade källarytternivåer). Svikt/ojämnheter förekommer i golvet.

För att utreda orsak till och omfattning av ovanstående noteringar rekommenderas att en fördjupad undersökning utförs.

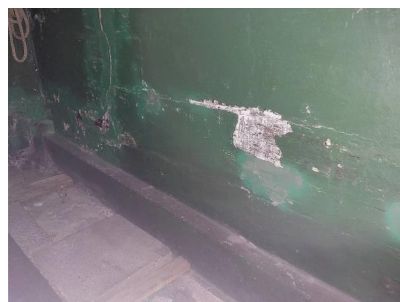
Gjutjärnsbrunnen är rostangripen.

Det finns risk att golvbrunnen rostar sönder med fuktskador som följd.

Puts/färgsläpp samt missfärgningar förekommer på källarväggar, se källarplan allmänt angående noteringar.

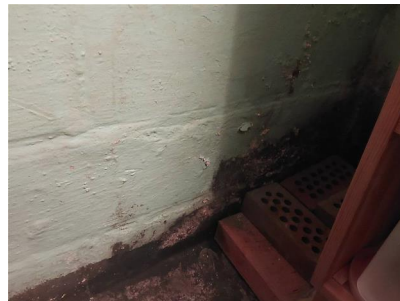
Puts/färgsläpp samt missfärgningar förekommer på källarväggar, se källarplan allmänt angående noteringar.
