# Besiktningsprotokoll

Anticimex Försäkringsbesiktning i samarbete med Fastighetsbyrån

| Fastighetsadress:<br>Ringvägen 11e | |

| Besiktningsdatum:<br>2025-03-27 | Protokollnummer:<br>68927928 |

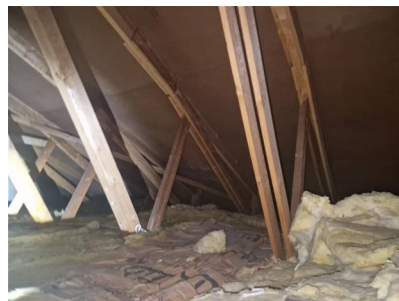
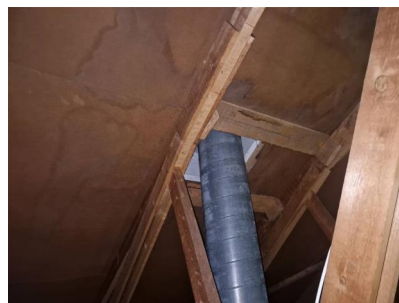
Det jag vill belysa är att takläggningen med takpannor är äldre och fläckar är synliga på vinden.

Om detta är ett pågående eller tidigare läckage går inte att bedöma utan detta får man fördjupa sig i.

Underlagstaket har flera fuktfläckar.  
- Observera att takläggningen är äldre.

Fuktfläckar kan bero på olika saker, och kan vara ett tecken på en tidigare eller ett pågående läckage.

Vi rekommenderar en fördjupad undersökning för att bedöma orsak och omfattning.

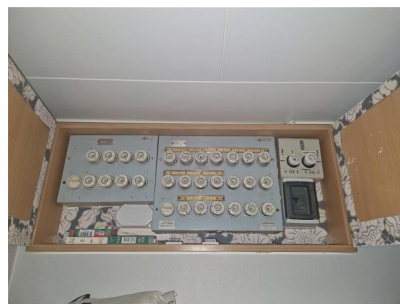
El-centralen har jordfelsbrytare.

Jordfelsbrytare finns installerad vid elcentralen.

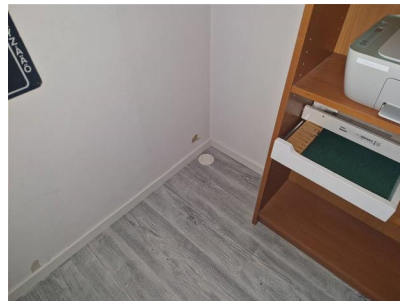
Vid kontroll av väggsyllar uppmättes fuktvärden under kritisk nivå för mikrobiell tillväxt och normal lukt upplevdes.

Fuktkvoten uppmättes till 11%.
