# Besiktningsprotokoll

Anticimex Försäkringsbesiktning i samarbete med Fastighetsbyrån

| Fastighetsadress:<br>Fjärilsvägen 17 | |

| Besiktningsdatum:<br>2025-03-28 | Protokollnummer:<br>68922694 |

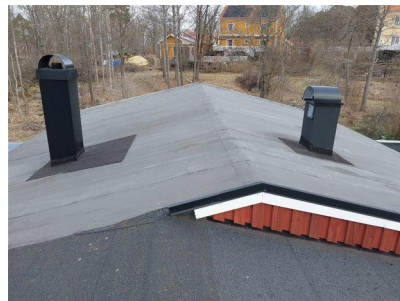
### Utvändigt / Tak

Takpappen är äldre och har underhållits genom påstrykning med kallasfalt som det noterades mindre sprickor i.

Tätskiktet på ett papptak har enligt vår bedömning en begränsad livslängd. Eftersom takpappen är äldre har det ett minskat motstånd mot vattengenomträngning. Detta i sin tur kan leda till att takkonstruktionen drabbas av fuktskador.

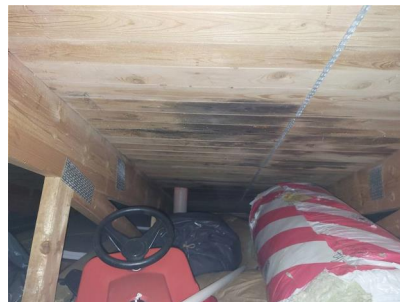
### Utvändigt / Vind

Jag noterade mindre fuktfläckar och missfärgningar på vinden men vid mätning av fuktkvot var dessa torra.

Vid kontroll av vinden uppmättes fuktvärden under kritisk fuktnivå för mikrobiell tillväxt och en normal lukt upplevdes. Fuktkvoten i underlagstak/takbjälkar uppmättes till 10 %.

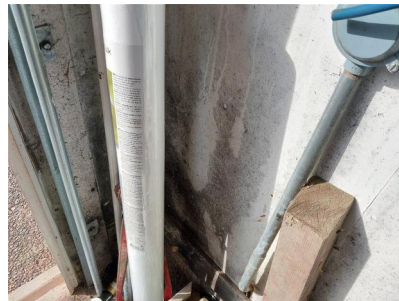
### Utvändigt / Garage invändigt

Inne i garaget noterade jag missfärgningar på innerväggen men dessa var torra vid besiktningstillfället och bedöms inte lett till någon underliggande skada.
