Besiktningssprotokoll

Anticimex Försäkringsbesiktning i samarbete med Fastighetsbyrån

Fastighetsbeteckning: Ödeshög 17:1	
Fastighetsadress: Morlidsvägen 23	
Postnummer: 599 91	Ort: Ödeshög

Besiktningdatum: 2025-03-31	Protokollnummer: 68925371
Temperatur: 5 °C	Väderlek: Mulet
Tekniker: Viktor Andersson	
E-post: Viktor.Andersson@anticimex.se	
Kontor: Linköping	
Närvarande: Ensam vid besiktningstillfället.

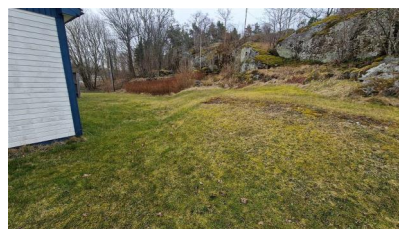
Marken lutar mot huset på baksidan.

Detta innebär en ökad fuktbelastning mot grunden vilket i sin tur kan orsaka fuktskador i huset.

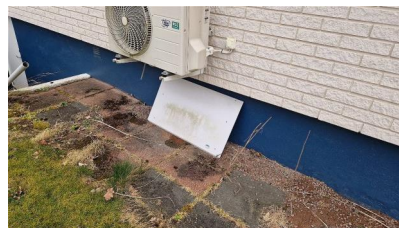
Kondensvatten från luftvärmepumpens utedel leds inte bort från husgrunden.

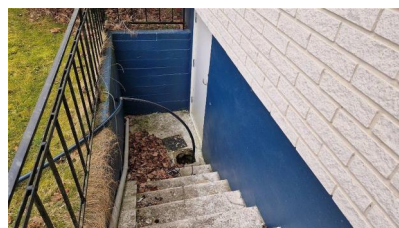
Det sitter en dränkpump nedanför källartrappa, funktionen har inte kunnat verifieras vid besiktningstillfället.

Ett skärmtak kan med fördel monteras för att minska fuktbelastningen.

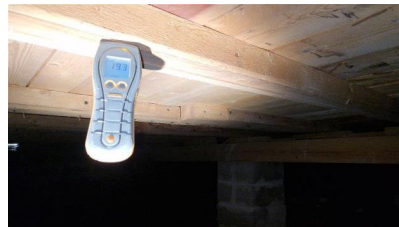
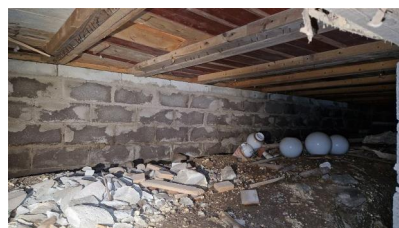
Vid kontroll av konstruktion uppmättes fuktvärden över kritisk fuktnivå.

Uteluftsventilerade krypgrunder med bjälklag av organiskt material har ofta fuktskador på grund av naturlig fuktpåverkan. Detta kan resultera i mikrobiella skador.

Fuktkvoten uppmättes till 19 %.

Risk för mikrobiell påväxt föreligger om fuktkvoten överstiger 17%.

- Mindre mängd påväxt noteras i underlagstaket.
- Träspill på markytan rekommenderas att städas bort.
- Syllpapp finns inte mellan bärande bjälke och stolpar.

En krypgrund är en känd riskkonstruktion där man riskerar fuktskador i det ovanliggande golvbjälklaget på grund av naturlig fuktpåverkan. Jag rekommenderar att en permanent krypgrundsavfuktare monteras i grunden. Med en avfuktare korrekt installerad och i drift säkerställs ett torrt klimat året runt.

För att undvika detta så måste grundens klimat bli torrare. Läs Anticimex faktablad om uteluftsventilerade krypgrunder för tips och råd.

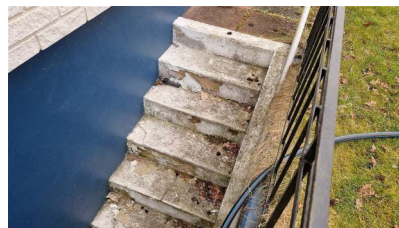
Källartrappa har putssläpp.

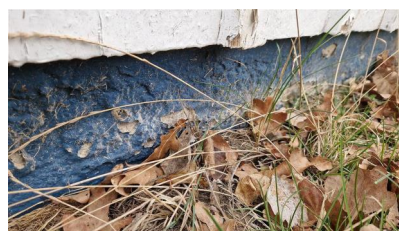
Färgsläpp förekommer i sockel enligt förväntan sett till husets ålder.

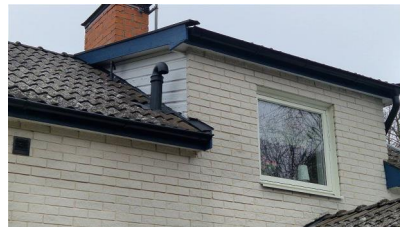
Torrspäckor och målningsbehov finns på träfasad mot baksidan samt på sidorna vid frontespis.

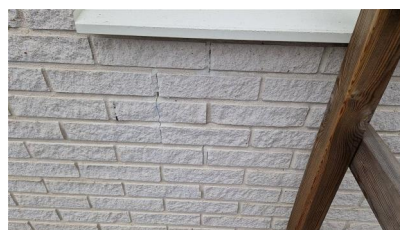
Spricka finns i tegelfasad under fönster vid entré.

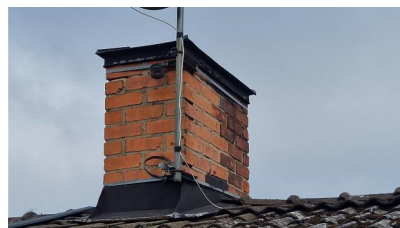
Skorstenen saknar väderskydd.

Väderskydd kan monteras för att skydda mot nederbörd som annars kan orsaka fuktskador och frostsprängning i skorstenen/ murstocken.

Vi rekommenderar att du kontaktar en fackman för att ta reda på hur och om ett väderskydd ska monteras.

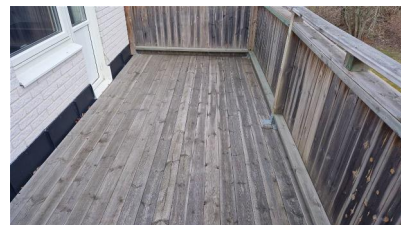
Plåttaket under balkong har inte kunnat besiktas då det ligger ett brädat golv ovanpå.

För att möjliggöra kontroll rekommenderas att brädat golv demonteras.

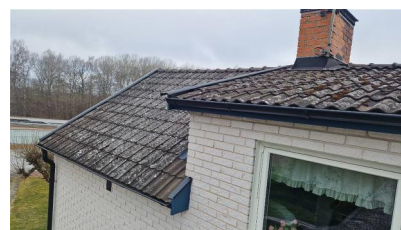
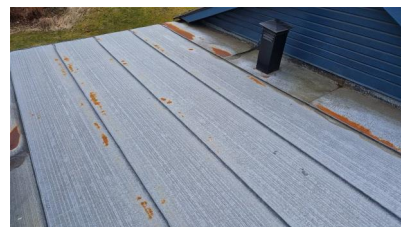
Yttertaket är äldre.

Takpannor, plåtdetaljer och underlagspapp har enligt vår bedömning en begränsad livslängd. Eftersom husets taktäckning är äldre har det ett minskat motstånd mot vatteninträning. Detta i sin tur kan leda till fuktskador på träläkt och vidare ner i underliggande konstruktioner.

- Plåttaket ovanför duschrummet har rostangrepp. Plåttaket är inte heller avsett för så låg lutning.
- Nockbandstättning finns inte.

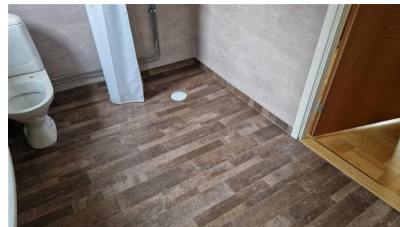
Golvmattan är inte uppviktt mot tröskel.

Detta innebär en ökad risk att fukt tränger in i konstruktionen om vatten blir stående mot tröskel.

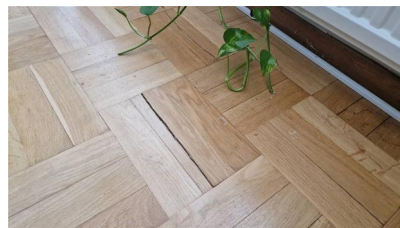
Mindre skada på golv till höger vid fönster.

Ingen förhöjd indikation av fukt vid besiktningstillfället.

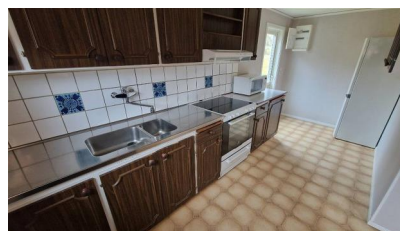
Fuktskydd saknas i diskbänkskåp och under kyl/frys.

Utan fuktskydd är det svårt att upptäcka läckage från rörledningar. Vatten kan då tränga in i omkringliggande konstruktioner och orsaka fuktskador.

- Sprickor finns i kakelplattor bakom blandare.
- Ej begränsad svängradie på köksblandarpip.

För att upptäcka eventuella läckage, installera ett fuktskydd.

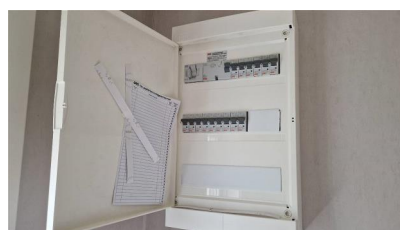
Jordfelsbrytare finns installerad vid elcentralen.

Grupschema finns inte.

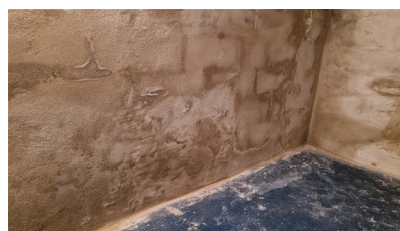
Utvändigt fuktskydd är äldre.

Eftersom källarens utvändiga fuktskydd (dagvattensystem, dräneringssystem samt källarytterväggarnas utvändiga fuktskydd) är äldre, så kan systemet ha nedsatt funktion. Detta ökar risken för invändiga fuktskador i källaren.

Fuktgenomslag noteras i ytterväggar.

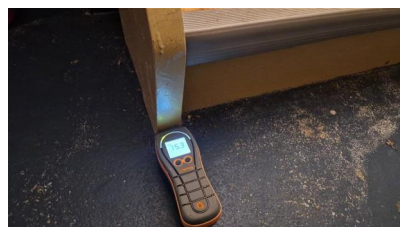
Trädetaljer i kontakt med betonggolvet och källarvägg.

Trädetaljer (trösklar, köllartrapp mm) kan via kapillärkraft bli fuktiga vilket kan leda till fuktskador. Vid misstanke om detta bör dessa delar bytas ut.

Vid fuktkontroll av köllartrappa uppmättes en fuktkvot på 15%.

I brädgolv i matförrådet (lucka vid trappa) uppmättes en fuktkvot på 21%.

Risk för mikrobiell påväxt föreligger om fuktkvoten överstiger 17%.

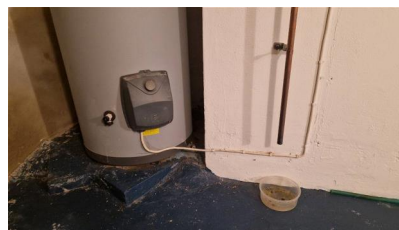
✎ Kondensvatten från varmvattenberedare leds ner i plastburk. Golvbrunnen placerad i andra änden.

Det sitter en äldre plastbrunn i utrymmet.

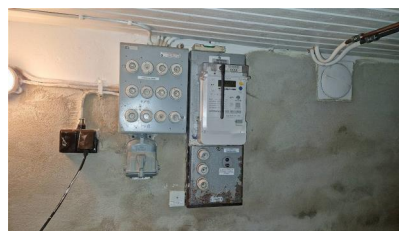
Jordfelsbrytare finns ej.

Det finns inget krav att hus byggda före år 2000 ska ha jordfelsbrytare. Jordfelsbrytaren minskar dock risken för personskador och brand orsakade av elanläggningen.

3-fasuttag i metall finns.

Denna typ av uttag tillverkas inte längre då de anses medföra en stor risk för personskada.

Kontakta en elektriker för kontroll och åtgärd.

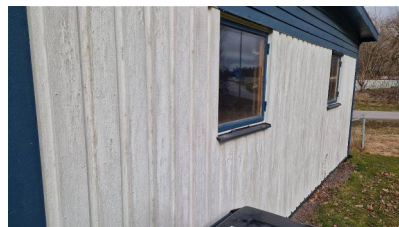
Tvätt/underhåll rekommenderas.

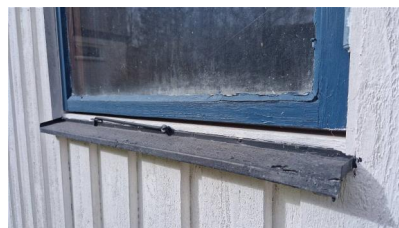
Torrspäckor förekommer i trädetaljer runt fönster.

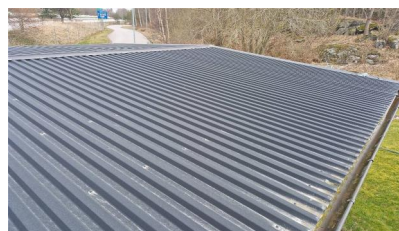
Färgsläpp finns på vindskiveplåtar. Taket är äldre och har uppnått sin tekniska livslängd.
