# Besiktningsprotokoll

Anticimex Försäkringsbesiktning i samarbete med Fastighetsbyrån

| Fastighetsadress:<br>Opplivägen 27 | |

| Besiktningsdatum:<br>2025-03-31 | Protokollnummer:<br>68937687 |

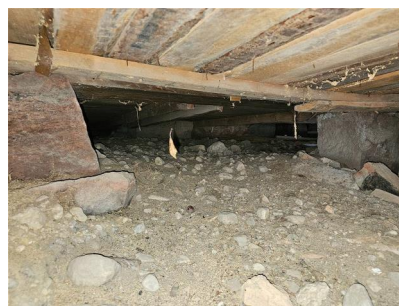
Vid kontroll av konstruktionen i torpargrunden uppmättes fuktvärden under kritisk fuktnivå för mikrobiell tillväxt och normal lukt upplevdes.

Golvbjälklaget ovan den uteluftsventilerade torpargrunden riskerar att drabbas av fuktskador på grund av naturlig fuktpåverkan. Detta kan i sin tur leda till mikrobiella skador (angrepp av mikroorganismer) som kan leda till att mikrobiell lukt sprids till boendemiljön.

Fuktkvoten uppmättes till 12 %.

Det finns risk för mikrobiell tillväxt om den relativa fuktigheten (RF) i den omgivande luften är över 75 %. I furuvirke motsvarar det en fuktkvot (FK) på 17 %.

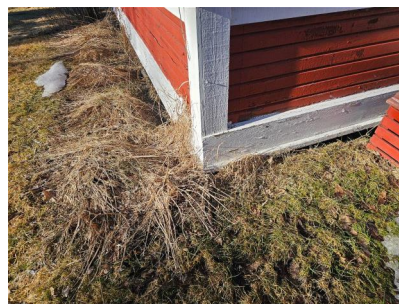
Avståndet mellan fasadbeklädnaden och marken är inte tillräckligt.

Eftersom fasadbeklädnaden avslutas för nära mark finns risk för att fukt från marken sugas upp i fasadpanelens nederkant. Detta kan orsaka fuktrelaterade skador i fasadbeklädnaden och bakomliggande konstruktioner.

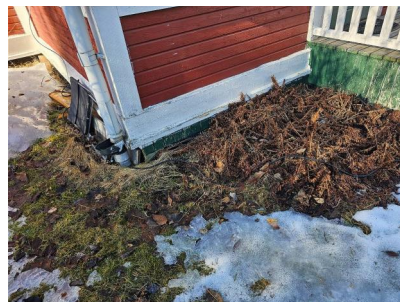
Växter finns i anslutning till byggnaden.

När det finns rabatter och växter nära byggnaden finns risk att fukt stannar kvar i väggarna. Detta kan i sin tur orsaka invändiga fuktskador. Växternas rötter kan också skada grundmuren och sätta dräneringsledningen ur funktion.

Området närmast huset rekommenderas att vara fritt från växtlighet.

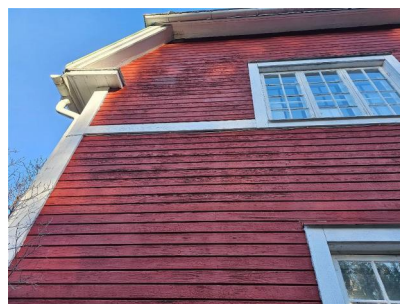
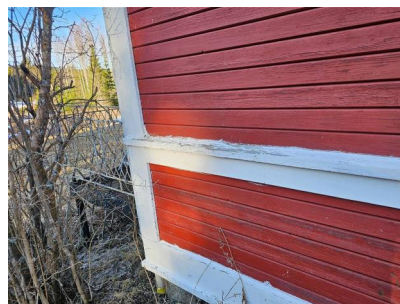
Enstaka panelbrädor har mindre rötskador.  
Fasadpanelen är i behov av målning/underhåll.

Fasadbeklädnad och träkonstruktioner där målningsbehov finns riskerar att få fukt- och rötskador på grund av sämre vattenavvisande förmåga. För att öka livslängden på fasadbeklädnaden rekommenderas målning och underhåll. I samband med ommålning rekommenderas att de rötskadade panelbrädorna byts ut.

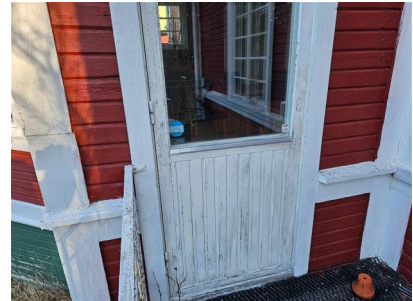
Dörr är i behov av målning/underhåll.

För att öka livslängden på dörr rekommenderas målning och underhåll.

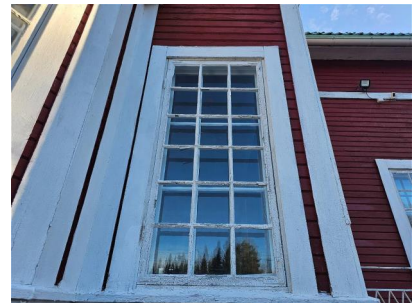
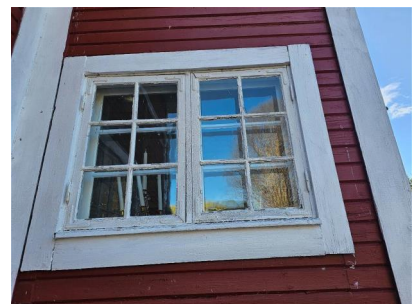
Fönster är i behov av målning/underhåll.

Fönsterbågar och fönsterkarmar där målningsbehov finns riskerar att få fukt- och rötskador på grund av sämre vattenavvisande förmåga.

För att öka livslängden på fönster rekommenderas målning och underhåll.

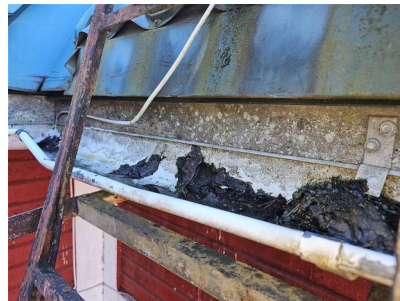
Hängränna är skräpfylld och skadad.

Eftersom hängrännor är fulla med skräp finns risk för fuktskador på fasad och sockel då vatten kan svämma över.

För att förhindra översvämning rekommenderas rensning av hängrännor.

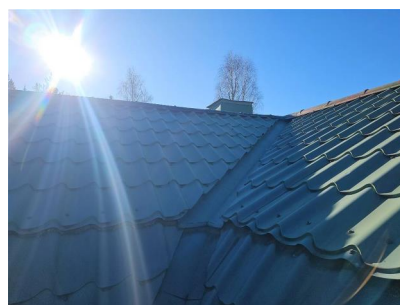
Inget att notera.

Besiktning av yttertaket har genomförts från mark, anliggande stege samt takstege.

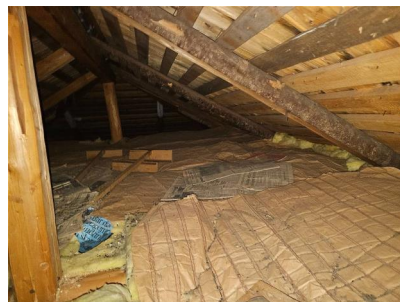
Vid kontroll av vinden uppmättes fuktvärden under kritisk fuktnivå för mikrobiell tillväxt och en normal lukt upplevdes. Fuktkvoten i underlagstak/takbjälkar uppmättes till 9 %.

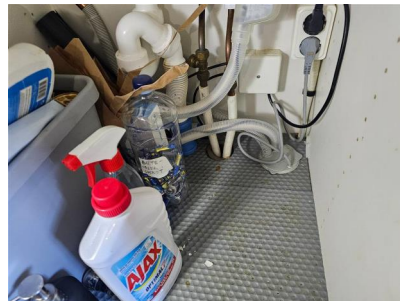
Fuktskydd otätt i diskbänkskåp.

Utan korrekt installerat fuktskydd är det svårt att upptäcka läckage från rörledningar. Vatten kan då tränga in i omkringliggande konstruktioner och orsaka fuktskador.

För att upptäcka eventuella läckage, täta runt rör.

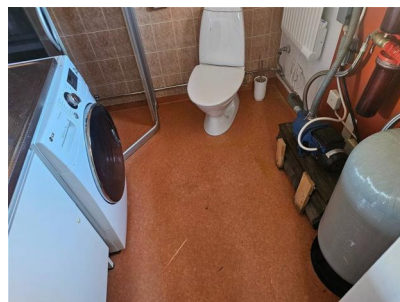
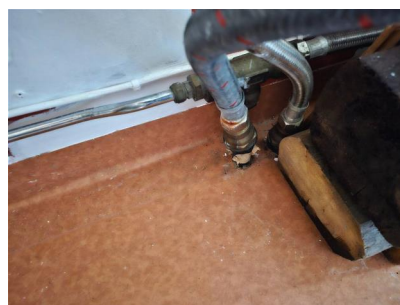
Våtutrymmet har äldre yt-/tätskikt.  
Rör genomföring finns i golv.

Eftersom funktionen, som innebär att ytskiktet/tätskiktet ska vara vattentätt, kan vara nedsatt finns en ökad risk att vatten tränger igenom ytskiktet/tätskiktet med vattenskador i omkringliggande konstruktioner som följd.

Rör genomföringar i golvet medför en ökad risk för att vatten tränger ner i omkringliggande konstruktioner och orsakar fuktskador.

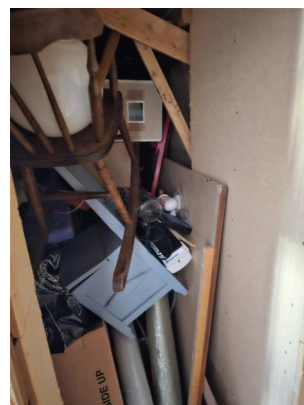
Utrymmet är belamrat.

Utrymmet kunde inte besiktigas då det är belamrat med lösöre.
