# Besiktningsprotokoll

Anticimex Försäkringsbesiktning i samarbete med Fastighetsbyrån

| Fastighetsadress:<br>Yxtaholm Kvarnmovägen 6 | |

| Besiktningsdatum:<br>2025-04-01 | Protokollnummer:<br>68940376 |

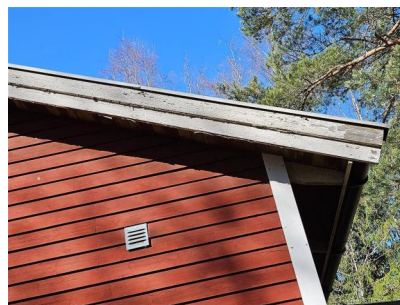
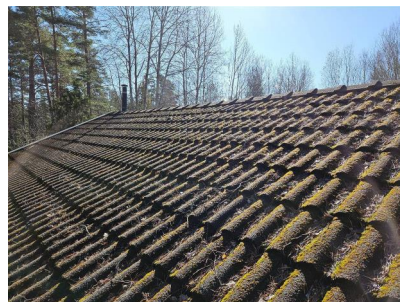
#### Utvändigt / Tak

- Yttertaket är äldre.
- Enstaka spruckna pannor förekommer.
- Vindskivor behov av underhåll.
- Mosspåväxt finns på taket.

Takpannor, plåtdetaljer och underlagspapp har enligt vår bedömning en begränsad livslängd. Eftersom husets taktäckning är äldre har det ett minskat motstånd mot vatteninträngning. Detta i sin tur kan leda till fuktskador på träläkt och vidare ner i underliggande konstruktioner..

Mosspåväxten på pannorna kan föråldra taket fortare.

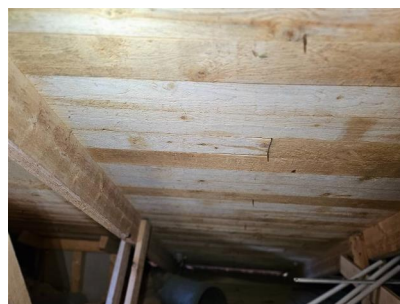
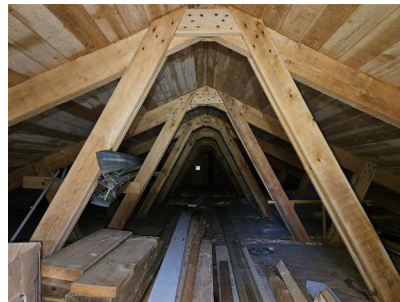
#### Utvändigt / Vind

Vid kontroll av vinden har fuktvärden under kritisk fuktnivå för mikrobiell tillväxt uppmätts, dock finns mikrobiell påväxt på underlagstak.

Fuktkvoten i underlagstak/takbjälkar uppmättes till 12 %.

Den upptäckta mikrobiella påväxten på underlagstaket är ett tecken på att vinden har tillförts eller tillförs fukt inifrån bostaden. Observera att besiktning av bostadens ventilationssystem inte har ingått i uppdraget.

För att komma tillrätta med detta kan fukttillförseln inifrån bostaden behöva minskas. Det kan göras genom att ventilationen i bostaden förbättras samt att eventuella otätheter i vindsbjälklaget (tak-/väggvinklar, taklucka med mera) tätas. Läs Anticimex faktablad om ouppvärmda vindsutrymmen för tips och råd.

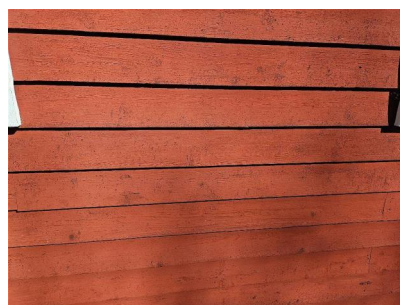
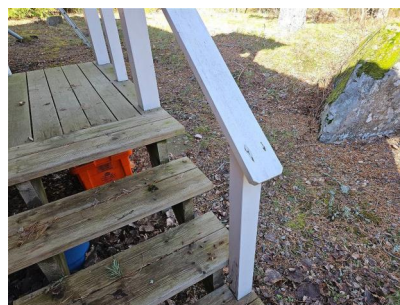
### Utvändigt / Fasad

- Fasadpanelen är i behov av mindre målning/underhåll.
- Trappräcket i behov av reparation pga rötskada.

Bedöms ej leda till följdskador.

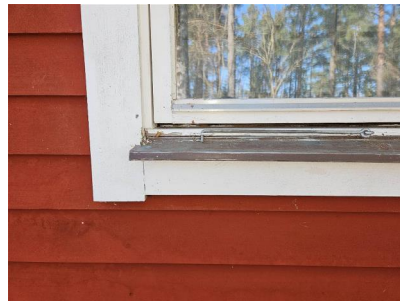
### Utvändigt / Fönster

Fönster är i behov av målning/underhåll.

Bedöms ej leda till till följdskador.

För att öka livslängden på fönster rekommenderas målning och underhåll.

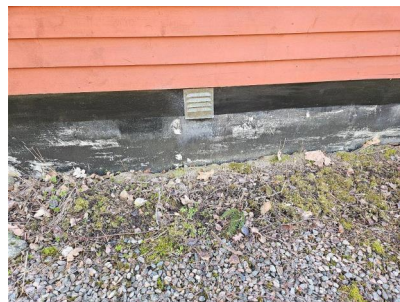
### Utvändigt / Sockel

Sockel är i behov av målning/underhåll.

Bedöms ej leda till till följdskador.

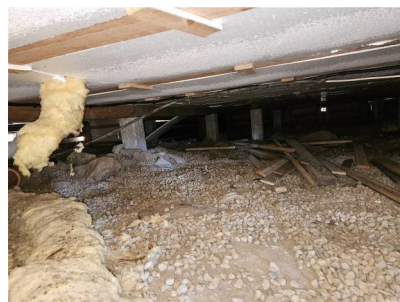
### Utvändigt / Krypgrund

Vid kontroll av krypgrunden uppmättes fuktvärden över kritisk nivå för mikrobiell tillväxt och mikrobiell lukt upplevdes.

Uteluftsventilerade krypgrunder med bjälklag av organiskt material har ofta fuktskador på grund av naturlig fuktpåverkan. Lukten som känns i krypgrunden kan också spridas till boendemiljön. Fuktkvoten uppmättes till 19% i bjälklaget.

Vi rekommenderar en fördjupad undersökning för att bedöma orsak och omfattning av den uppmätta fuktkvoten samt mikrobiella lukten.

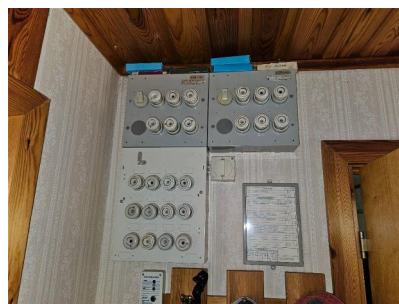
### Entréplan / Hall

Jordfelsbrytare finns ej.

Det finns inget krav att hus byggda före år 2000 ska ha jordfelsbrytare. Jordfelsbrytaren minskar dock risken för personskador och brand orsakade av elanläggningen.

Kontakta en elektriker för kontroll och åtgärd.

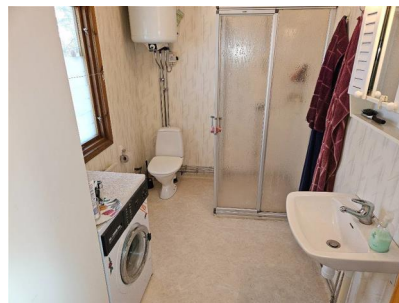
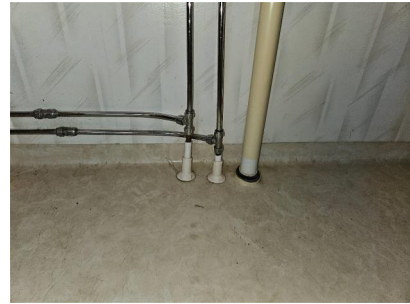
### Entréplan / Dusch/Toalett

Våtutrymmet har äldre yt-/tätskikt där bla:

- Rör genomföringar finns i golv.
- Vägg och golv beklädnad har börjat släppa.

Fuktindikering i utrymmet gav inga förhöjda fuktindikationer.

Pga ovanstående noteringar samt våtrumsutrymmes ålder rekommenderar jag att kontakt tas med behörig våtrumsentreprenör för kontroll samt eventuell renoverings åtgärd.

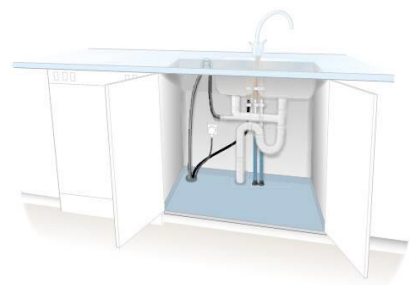
### Entréplan / Kök

Fuktskydd saknas i diskbänksskåp samt under vitvaror.

Utan fuktskydd är det svårt att upptäcka läckage från rörledningar.

För att upptäcka eventuella läckage, installera ett fuktskydd.
