# Besiktningsprotokoll

Anticimex Försäkringsbesiktning i samarbete med Fastighetsbyrån

| Fastighetsbeteckning:<br>Smörjaren 3 | |

| Besiktningsdatum:<br>2025-03-27 | Protokollnummer:<br>68917602 |

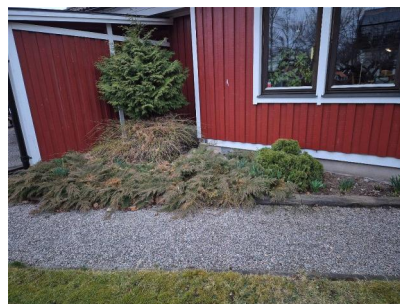
Växter finns i anslutning till grundmur.

När det finns rabatter och växter nära grundmuren finns risk att fukt stannar kvar i väggarna. Detta kan i sin tur orsaka invändiga fuktskador. Växternas rötter kan också skada grundmuren och sätta dräneringsledningen ur funktion.

Området närmast huset rekommenderas att vara fritt från växtlighet.

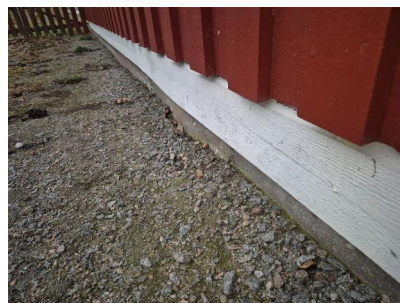
På gavel av vidbyggd carport buktar sockel utåt lokalt. Troligtvis har gjutformen deformerats vid gjutning.

Estetisk brist.

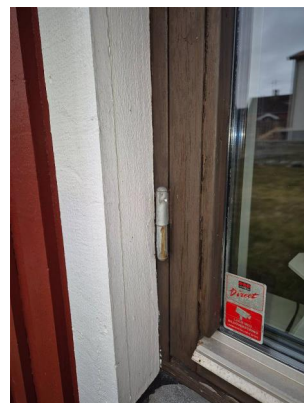
Fönster har färgsläpp och torrsprickor.

Fönsterbågar och fönsterkarmar där målningsbehov finns riskerar att få fukt- och rötskador på grund av sämre vattenavvisande förmåga.

En ruta uppvisar spricka.

För att öka livslängden på fönster rekommenderas målning och underhåll.

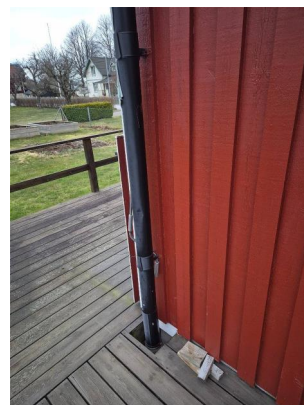
Fals på stuprör vänd mot fasad.

Falsen på stuprören kan med fördel vändas ut från fasaden för att lättare se om röret blivit skadat efter vinterns påfrestningar samt för att undvika skador på fasad vid ett eventuellt läckage.

Läckagemärken noteras på några rännskarvar på hängrännor.

Lövsilar är olämpligt placerade uppe i hängrännor. Jag rekommenderar byte till självrensande och utanpåsittande lövsilar gör bättre överblick och enklare skötsel.

Hängrännor täthet bör kontrolleras, vid nästkommande takomläggning bör även hängrännor och stuprör bytas.

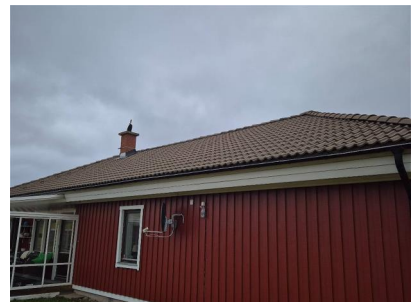
Yttertaket är äldre.

Takpannor, plåtdetaljer och underlagspapp har enligt vår bedömning en begränsad livslängd. Eftersom husets taktäckning är äldre har det ett minskat motstånd mot vatteninträngning. Detta i sin tur kan leda till fuktskador på träläkt och vidare ner i underliggande konstruktioner.

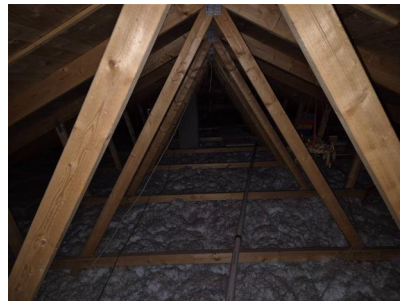
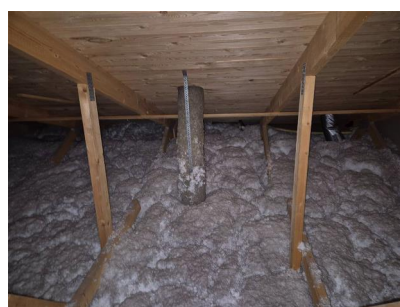
Vid kontroll av vinden uppmättes fuktvärden under kritisk fuktnivå för mikrobiell tillväxt och en normal lukt upplevdes. Fuktkvoten i underlagstak/takbjälkar uppmättes vid besiktningstillfället till 10 %. Risk för mikrobiell påväxt börjar vid 17%. Detta värde varierar dock under året beroende på årstid och utomhusklimat.

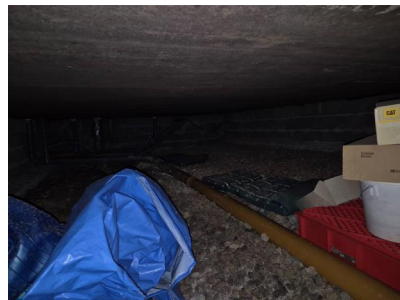
Krypgrund är en riskkonstruktion.

Uteluftsventilerade krypgrunder med bjälklag av organiskt material har ofta fuktskador på grund av naturlig fuktpåverkan. Detta kan resultera i mikrobiella skador (angrepp av mikroorganismer) och, i värsta fall, rötskador. Mikrobiell lukt kan då spridas till boendemiljön.

Fuktkvoten uppmättes i syll genom uppskuren mindre lucka i asfaboarden. Uppmätt fuktkvotvärde var vid besiktningstillfället 14-15%. Risk för mikrobiell påväxt börjar vid 17%.

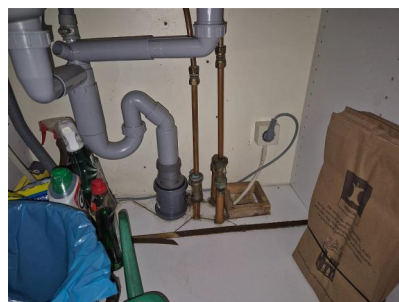
Fuktskydd saknas i diskbänksskåp.

Utan fuktskydd är det svårt att upptäcka läckage från rörledningar. Vatten kan då tränga in i omkringliggande konstruktioner och orsaka fuktskador.

Fuktskydd i diskbänksskåp ingår i nybyggnadsregler från 2016.

För att upptäcka eventuella läckage, installera ett fuktskydd.

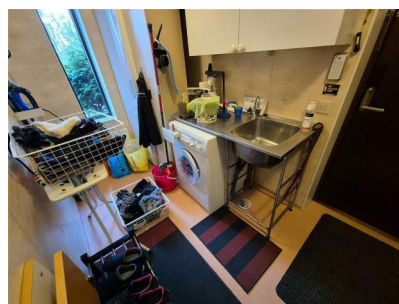
Våtutrymmet har äldre yt-/tätskikt.

Eftersom funktionen, som innebär att ytskiktet/tätskiktet ska vara vattentätt, kan vara nedsatt finns en ökad risk att vatten tränger igenom ytskiktet/tätskiktet med vattenskador i omkringliggande konstruktioner som följd.

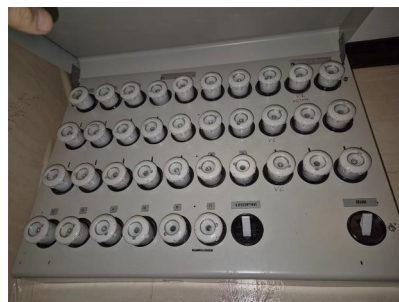
Jordfelsbrytare finns ej.

Det finns inget krav att hus byggda före år 2000 ska ha jordfelsbrytare. Jordfelsbrytaren minskar dock risken för personskador och brand orsakade av elanläggningen.

Kontakta en elektriker för kontroll och åtgärd.

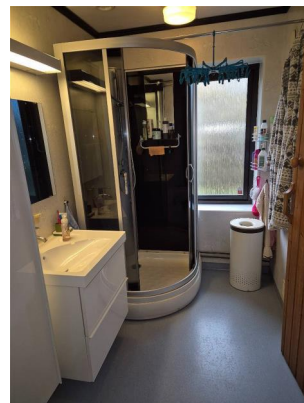
Våutrymmet har äldre yt-/tätskikt.

Eftersom funktionen, som innebär att ytskiktet/tätskiktet ska vara vattentätt, kan vara nedsatt finns en ökad risk att vatten tränger igenom ytskiktet/tätskiktet med vattenskador i omkringliggande konstruktioner som följd.

Golvbrunnen är svårbesiktigad p.g.a. täckande duschkabin.

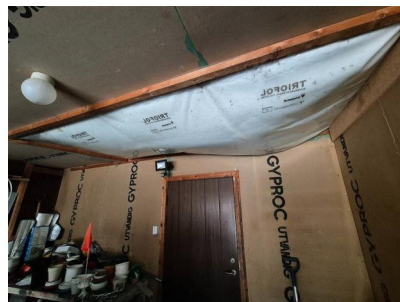
Takskiva saknas vilket gör att isolering och plastfolie hänger ner.

Kontakta fackman för kontroll och åtgärd.

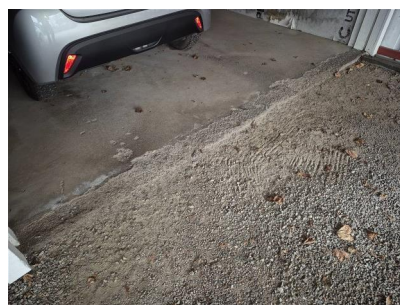
Betongplatta saknar kantstål, vilket orsakat trasig betongkant.
