Besiktningssprotokoll

Anticimex Försäkringsbesiktning i samarbete med Fastighetsbyrån

Fastighetsbeteckning: Iserås 3:91	
Fastighetsadress: Iseråsvägen 20	
Postnummer: 43934	Ort: Onsala

Försäkringsbesiktning

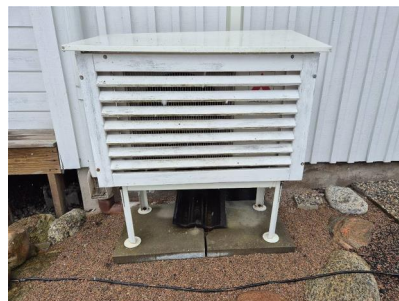
Utvändigt / Markförhållanden

Kondensvatten från luftvärmepumpens utedel leds inte bort från husgrunden.

Detta medför ökad risk för att vatten tränger in i anslutande konstruktioner, vilket i sin tur kan leda till fuktrelaterade skador. Observera att besiktning av byggnadens värmesystem eller värmepumpen inte har ingått i uppdraget.

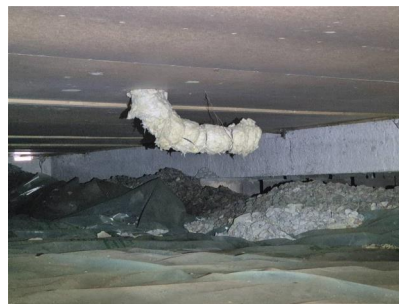
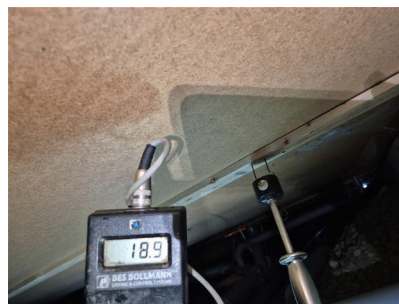
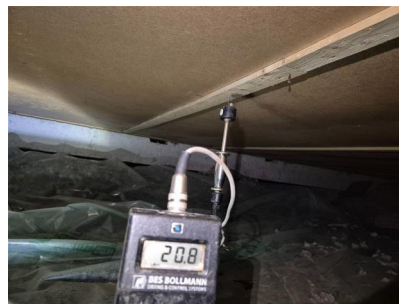
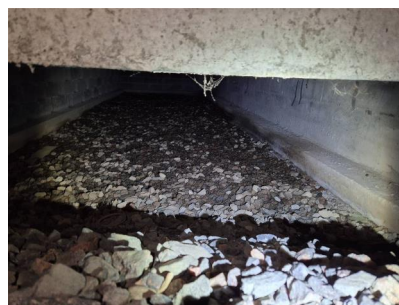
Utvändigt / Krypgrund

Vid kontroll av konstruktionen uppmättes fuktvärden över kritisk fuktnivå för mikrobiell tillväxt samt lokalt finns påväxt på blindbotten.

Uteluftsventilerade krypgrunder med bjälklag av organiskt material har ofta fuktskador på grund av naturlig fuktpåverkan. Detta kan resultera i mikrobiella skador.

Risk för mikrobiell tillväxt föreligger om den relativa fuktigheten i den omgivande luften i utrymmet är över 75 %, vilket i furuvirke motsvarar en fuktkvot på 17 %. Fuktkvoten uppmättes till 18,9-20,8 % (högsta värdet i området vid tillbyggnad baksida).

Förbränningsluft till braskamin tas från krypgrunden, risk för lukt i boendetrymmet. Rekommenderar att ventilationsrör dras fram till grundmur/utomhus.

Vi rekommenderar en fördjupad undersökning för att bedöma orsak och omfattning.

Vidare noterades att marken är delvis täckt med plast. Rekommenderar komplettering.

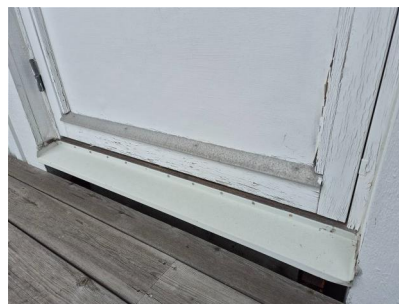
Utvändigt / Dörrar

Altandörr är i behov av målning/underhåll.

Dörrar där målningsbehov finns riskerar att få fukt- och rötskador på grund av sämre vattenavvisande förmåga.

För att öka livslängden på dörr rekommenderas målning och underhåll.

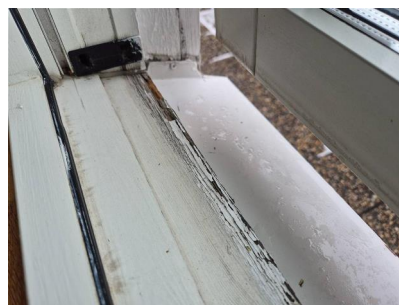
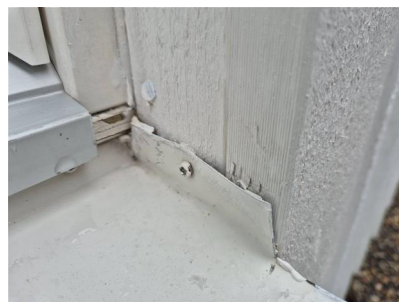
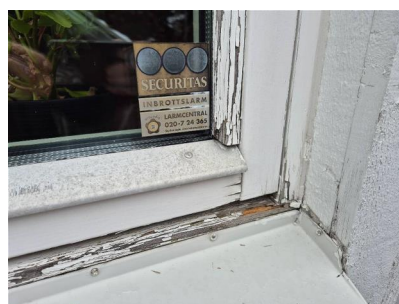
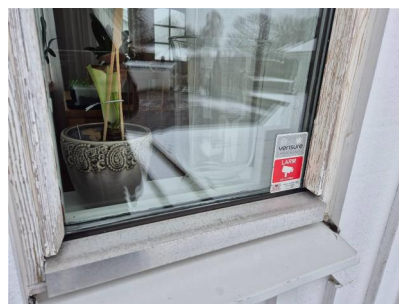
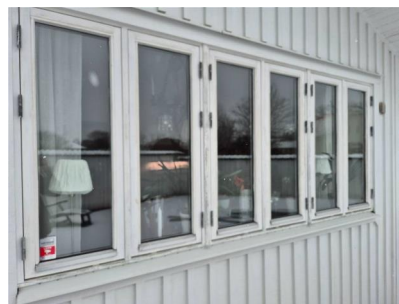
Utvändigt / Fönster

Isolerglas är äldre.

Befintliga fönster är äldre vilket betyder att tätningen mellan fönsterrutorna kan vara sämre. Detta kan leda till att missfärgning/imma kan uppstå mellan glasrutorna.

Fönster har lokalt färgsläpp, torrsprickor samt fönsterbleck med uppvikta gavlar mot smyg/uppvik saknas (risk för otäthet).

Fönster där målningsbehov finns/otätheter riskerar att få fukt- och rötskador på grund av sämre vattenavvisande förmåga.

För att öka livslängden rekommenderas tätning med mjukfog, målning och underhåll.

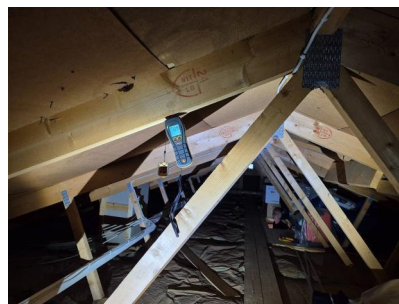
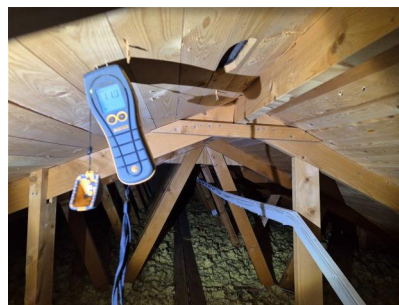
Utvändigt / Vind

Parallelltak i entré och matsal.

Innertaket följer yttertaket (parallella tak), mellannockvind och sidovindar. Ev förekomst av bakomliggande luftspalt och uppbyggnad av densamma går därför ej att bedöma. Detta är ej en allmänt känd riskkonstruktion utan ett vedertaget sätt att isolera yttertaket av denna typ.

Vid kontroll av vinden uppmättes fuktvärden under kritisk fuktnivå för mikrobiell tillväxt och en normal lukt upplevdes.

Risk för mikrobiell tillväxt föreligger om den relativa fuktigheten i den omgivande luften i utrymmet är över 75 %, vilket i furuvirke motsvarar en fuktkvot på 17 %. Fuktkvoten i underlagstak/takbjälkar uppmättes till 10.9% (huvudbyggnad) och 11% (tillbyggnad).

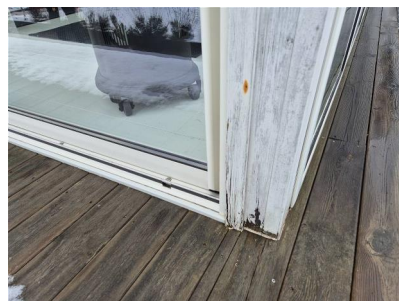
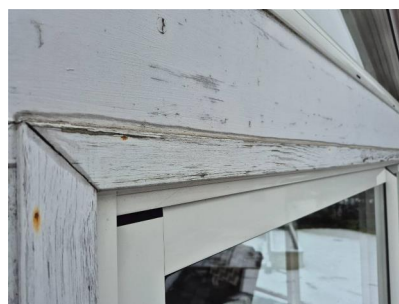
Utvändigt / Uterum

Fasadpanelen är i behov av målning/underhåll samt överbleck saknas på vissa fönster.

Fasadbeklädnad och träkonstruktioner där målningsbehov finns (och överbleck saknas) riskerar att få fukt- och rötskador på grund av sämre vattenavvisande förmåga. För att öka livslängden på fasadbeklädnaden rekommenderas målning, underhåll och montering av överbleck.

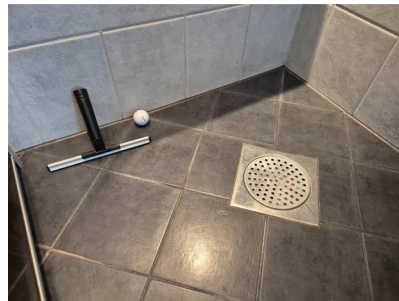
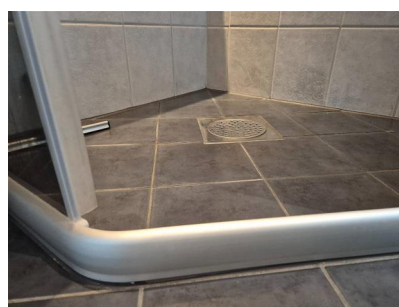
Entréplan / Dusch/Toalett

Våtutrymmet har äldre yt-/tätskikt.
Övrigt noterades lokalt bristfälligt fall på golvet i våtzone samt tät sarg finns runt golvbrunnen.

Eftersom funktionen, som innebär att ytskiktet/tätskiktet ska vara vattentätt, kan vara nedsatt finns en ökad risk att vatten tränger igenom ytskiktet/tätskiktet med vattensador i omkringliggande konstruktioner som följd.

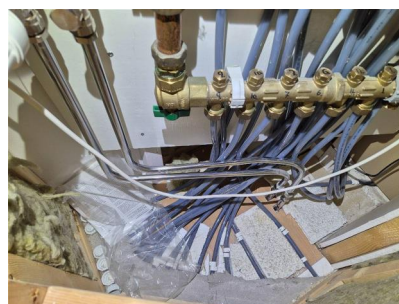
Entréplan / Hall

Fördelare för golvvärme saknar tät botten.

Detta kan medföra risk för att vatten (från ett eventuellt läckage) kan rinna in mot angränsande utrymmen och orsaka fuktrelaterade skador. Rekommenderar att fuktsäkra där fördelaren för golvvärmen är monterad.

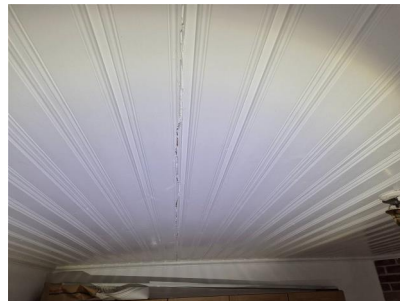
Entréplan / Sovrum 1

Träpanel i innertaket har lokala sprickor troligtvis pga målning på plats. Varvid panelerna "limmas" ihop och vid uppvärmningsperioden torkar/krymper och därmed spricker. Bedöms vara kosmetiskt.

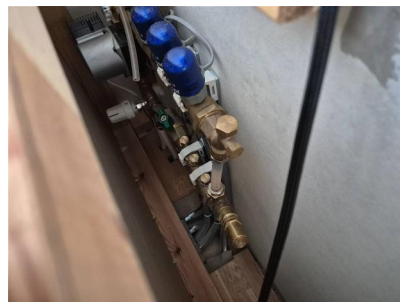
Entréplan / Allrum

Fördelare för golvvärme saknar tät botten.

Detta kan medföra risk för att vatten (från ett eventuellt läckage) kan rinna in mot angränsande utrymmen och orsaka fuktrelaterade skador. Rekommenderar att fuktsäkra där fördelaren för golvvärmen är monterad.

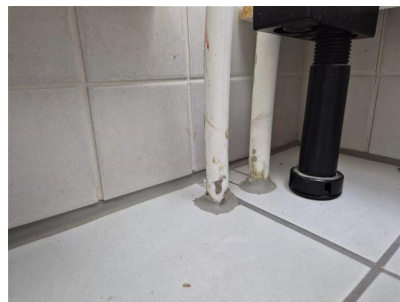
Entréplan / Tvättstuga

Våtutrymmet har äldre yt-/tätskikt. Övrigt noterades att brunnsmanschetten är monterad under klämringen, och rörgenomföringar finns i golv. Vidare noterades att dörrblad tar i karm (rekommenderar justering).

Utrymmet är äldre och har passerat tiden för sin tekniska livslängd.

Renovering av utrymmet rekommenderas. Kontakta en behörig våtrumsentreprenör för en renovering. I samband med renoveringen bör omkringliggande konstruktioner kontrolleras för att upptäcka eventuella följskador.

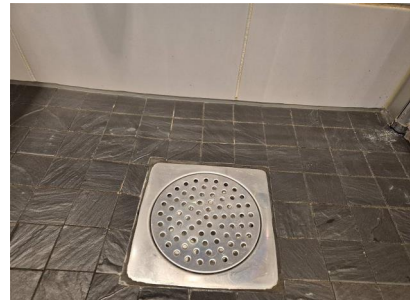
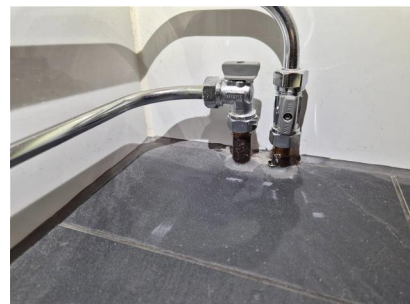
Entréplan / Dusch/Toalett (stora)

Golvbrunnen är placerad lite för nära vägg samt rörgenomföringar finns i golv, vilket är en avvikelse enligt monteringsanvisning.

Risk för fuktrelaterade skador i underliggande konstruktion.

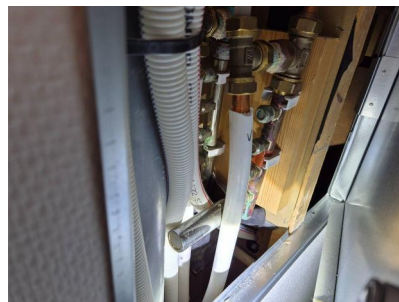
Entréplan / Klädkammare

Fördelare för golvvärme saknar tät botten.

Detta kan medföra risk för att vatten (från ett eventuellt läckage) kan rinna in mot angränsande utrymmen och orsaka fuktrelaterade skador. Rekommenderar att fuktsäkra där fördelaren för golvvärmen är monterad.

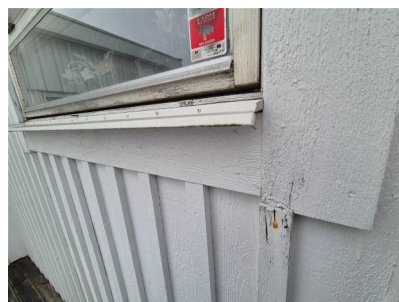
Utvändigt / Fönster/Dörrar/Fasad

Enstaka panelbrädor har mindre rötskador.
Fasadpanelen är i behov av målning/underhåll.

Fasadbeklädnad och träkonstruktioner där målningsbehov finns riskerar att få fukt- och rötskador på grund av sämre vattenavvisande förmåga. För att öka livslängden på fasadbeklädnaden rekommenderas målning och underhåll. I samband med ommålning rekommenderas att de rötskadade panelbrädorna byts ut.

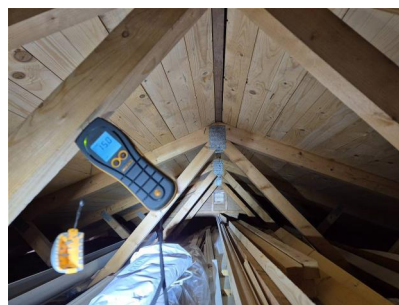
Utvändigt / Vind

Vid kontroll av vinden uppmättes fuktvärden under kritisk fuktnivå för mikrobiell tillväxt och en normal lukt upplevdes.

Risk för mikrobiell tillväxt föreligger om den relativa fuktigheten i den omgivande luften i utrymmet är över 75 %, vilket i furuvirke motsvarar en fuktkvot på 17 %. Fuktkvoten i underlagstak/takbjälkar uppmättes till 15 %.

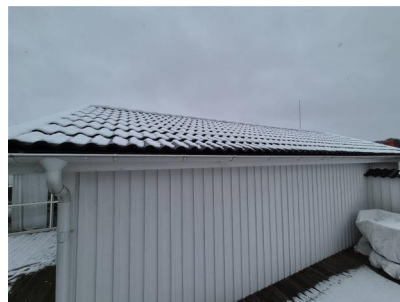
Utvändigt / Tak

Yttertaket var snötäckt vid besiktningen.

Då yttertaket var snötäckt vid besiktningstillfället kunde inte besiktning av taket genomföras.

Vi rekommenderar en kompletterande besiktning när taket är fritt från snö.

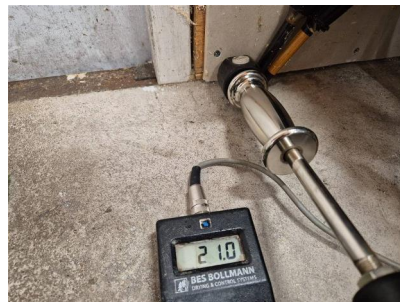
Garage invändigt / Allmänt - Kontroll av konstruktion

Fuktkontroll av väggsyllar.

Vid kontroll av väggsyllar uppmättes fuktvärden över kritisk fuktnivå för mikrobiell tillväxt och normal lukt upplevdes.

Risk för mikrobiell tillväxt föreligger om den relativa fuktigheten i den omgivande luften i utrymmet är över 75 %, vilket i furuvirke motsvarar en fuktkvot på 17 %. Fuktkvoten uppmättes till 21 %.

Kontakt med byggtreprenör för bedömning av omfattning och eventuell åtgärd (detta är vanligt förekommande i enklare byggnader).
