Fastighetsuppgifter

Fastighetsbeteckning
Härolden 10
Adress
Sörgårdsvägen 25
19144 Sollentuna

**Besiktningssuppgifter**

Uppdragsnummer C14907
Besiktningdatum 2024-11-04
Besiktningföretag OBM Fuktteknik AB
Besiktningförrättare Alexander Thorsén
Närvarande Säljare
Giltig till och med 2025-11-04

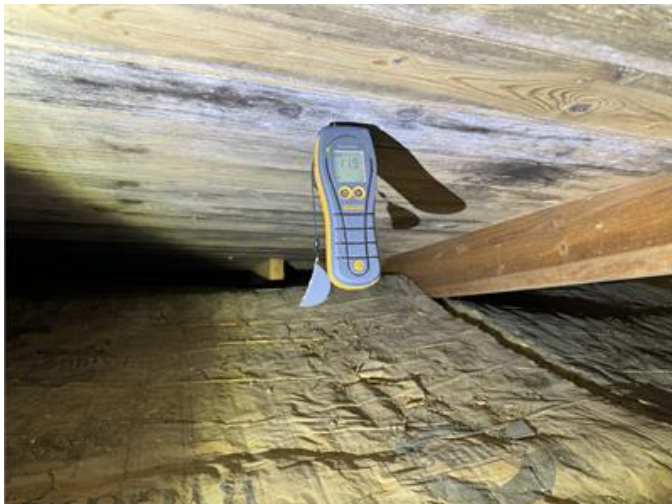
| Besiktningresultat | | | | | |
|--|---|---|---|---|--|
| Vind | | X | | | - Mikrobiell påväxt förekommer i begränsad omfattning, vilket bör kontrolleras regelbundet så att det inte förvärras. - Inga förhöjda mätvärden noterades vid besiktning. |

Fuktkvotsmätning i underlagstak "vind".

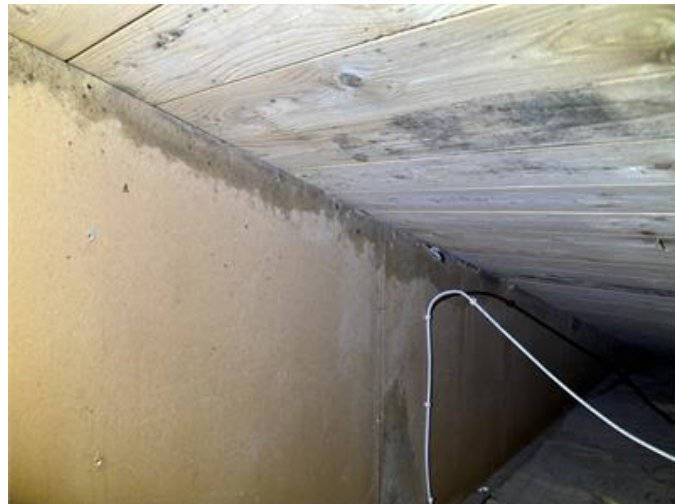
Mikrobiell påväxt på gipsvägg och underlagstak "vind".

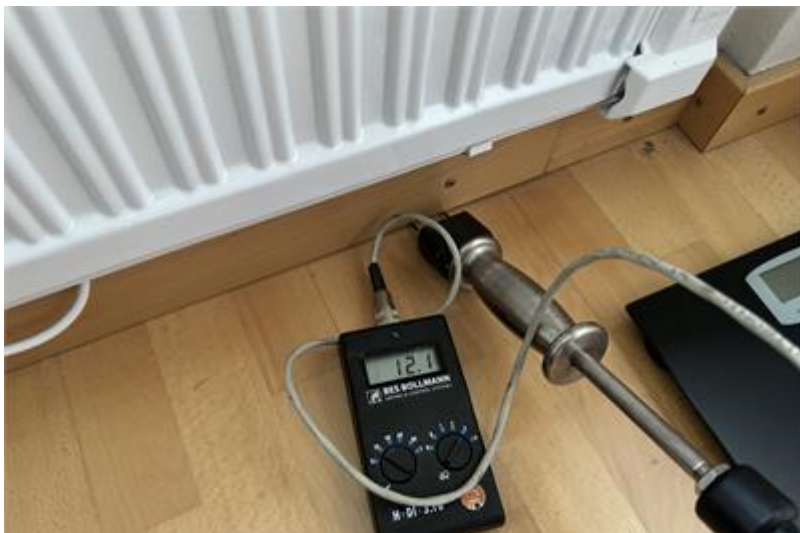
| Konstruktionsdel | Ytterväggssyll |

Fuktkvoten uppmättes stickprovsmässigt i ytterväggssyll till 10-12% FK.
Det kritiska gränsvärdet för mikrobiell tillväxt brukar anges till ca 15-17% fuktkvot (FK).
