**Fastighetsuppgifter**

Studenten 4

Kandidatvägen 6

| Uppdragsnummer | B5043 |

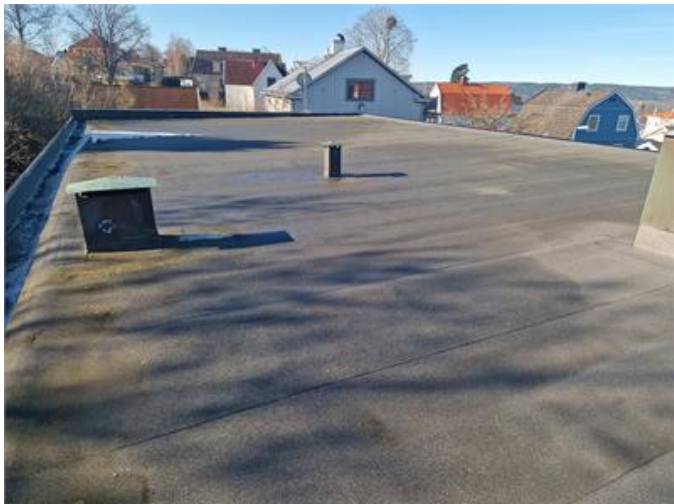
| Besiktningresultat | | | | | |
|---|---|---|---|---|---|
| Tak/Vind | | x | | | Låglutande tak, se därför info. i protokollet sida 10 pos. 1.<br>Vindsutrymmet har ej besiktigats. |

Vy på tak

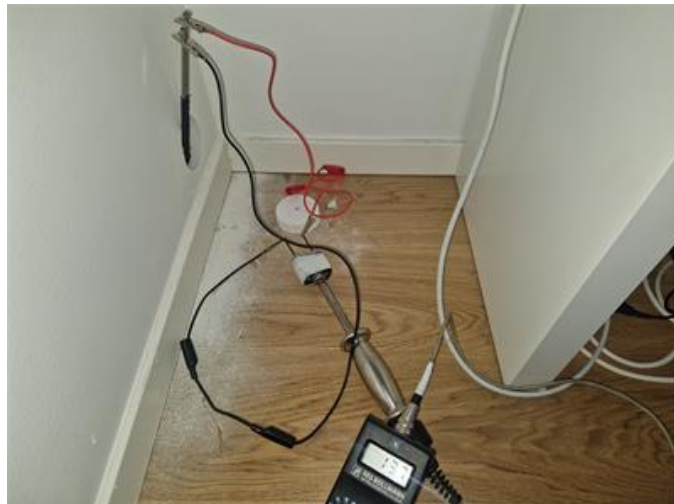
| Besiktningsresultat | | | | | |
|---|---|---|---|---|---|
| Allmänt | | X | | | Äldre suterrängkällare, fuktkvotsmätningar utförda.<br>Se vidare kommentar/riskanalys samt bilaga 1. |

**Hela suterrängkällaren allmänt:** En äldre källare av detta slag utsätts i regel mer eller mindre för permanent fuktpåverkan från angränsande mark. Det kommer (trots omdränering) alltid finnas naturlig fukt under huset och även till viss del upp i väggarna, därav är bl.a. puts/färg- och ytskiktssläpp i/på nederkant väggar ej ovanligt. Täta skikt bör undvikas mot golv- och väggytor för att minska risken för fuktpåverkan och förtvålning av fästmassor etc. Utifrån erfarenhet är det också känt att konstruktioner och beläggningar/beklädnader med organiska material mot golv- och väggytor bör undvikas, då fuktpåverkan och mikrobiell tillväxt och rötskador kan uppstå i sådana. Täta skikt och organiska material finns applicerade på vissa golv/väggytor. Det är också känt att träskyddsbehandlat virke användes i stor utsträckning i konstruktioner i hus som uppfördes under sextio- sjuttio- och åttiotalet vilket i många fall har medfört att besvärande/avvikande lukter har upplevts i byggnader. Träskyddsbehandlat virke noterades i förråd. Vidare kan det inte uteslutas att brister föreligger alternativt kommer att uppstå i det utvändiga fuktskyddet då det är äldre. Se även vidare bilaga 1.

Fuktkvotsmätning i suterrängkällaren

Kontroll av konstruktion gjordes via stickprovsmässiga fuktkvotsmätningar i vägg och fuktvärden under gränsvärdet för mikrobiell tillväxt uppmättes

Fuktkvot uppmättes till ca 13-14%. Risk för mikrobiell tillväxt föreligger vid en fuktkvot på 17%. Notera att stickprovsmässig undersökning är utförd.
