Skokloster 2:82

Kullavägen 4

| Uppdragsnummer | C15831 |
| Besiktningsdatum | 2025-03-31 |

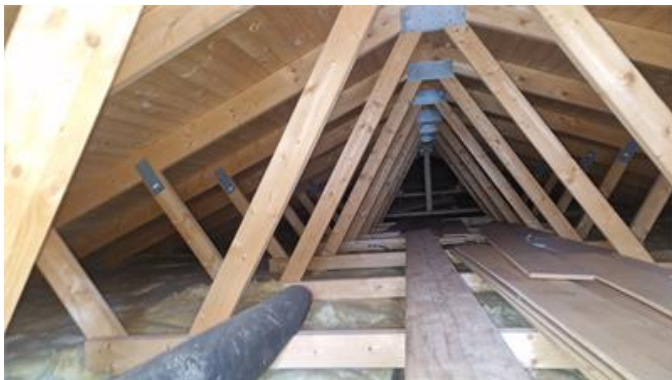
| Besiktningsresultat | | | | | |
|---|---|---|---|---|---|
| | X | | | | Vinden besiktigad via landgång |

Bilden visar delar av vind 2

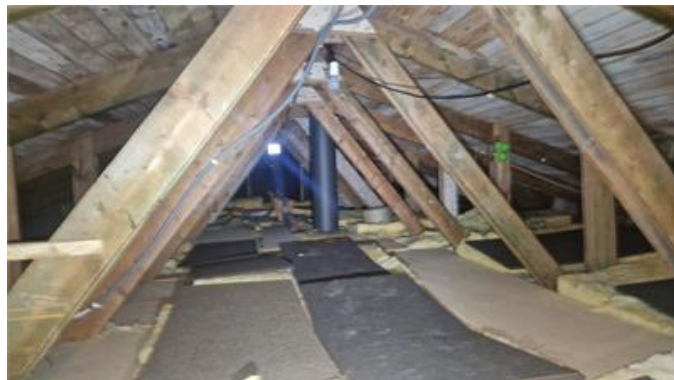
| Besiktningsresultat | | | | | |
|---|---|---|---|---|---|
| | | X | | | -Mikrobiell påväxt och missfärgningar förekommer på underlagstaket. Se även kommentar/riskanalys<br>-Vinden besiktigad via landgång |

**Vind**-Mikrobiell påväxt förekommer på yttertaket insida. Åtgärder har utförts för att minska fuktbelastningen mot vinden och det kan ej bedömas om detta är ett pågående problem eller av äldre ursprung. Yttertaket insida bör därför kontrolleras regelbundet, se även info på protokollets näst sista sida, pos. 3.

Bilden visar delar av vind 1

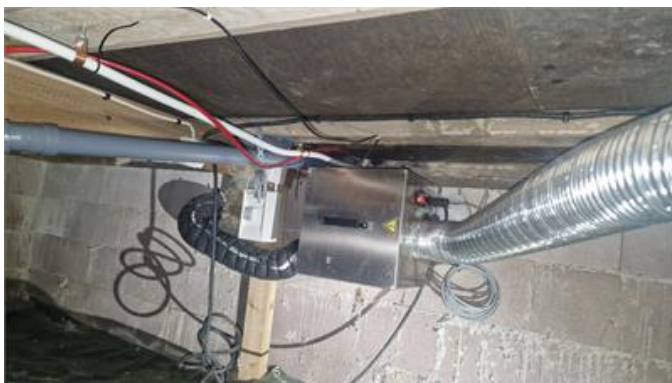
**Krypgrund**-En krypgrund brukar betecknas som en riskkonstruktion med avseende på fukt- och mikrobiella skador. Aktuell grund har dock försetts med en avfuktare med hygrostat och grunden ses därför inte som en s.k. konventionell riskkonstruktion. Det är däremot viktigt att regelbundet tillse att avfuktningssystemet fungerar tillfredsställande över tid. Se även kontroll av konstruktion i bilaga 1

Bild på avfuktare i grunden

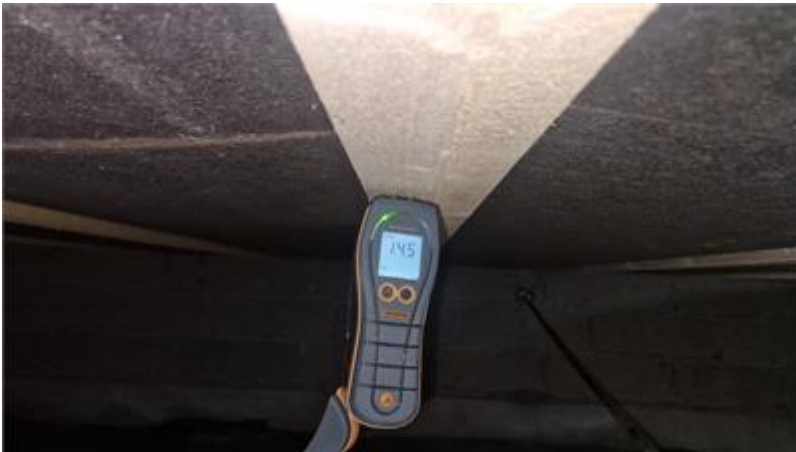
| Konstruktionsuppbyggnad | Murad grundmur, trossbotten skivor, isolerad träbjälklag |

Fuktkvoten i trossbottenbärare uppmättes till ca 13-15%  
Det kritiska gränsvärdet för mikrobiell tillväxt brukar anges till ca 15-17% fuktkvot (FK).

Notera att stickprovsmässig undersökning är utförd samt att mätvärden normalt sett kan variera över årstiderna. För att säkert fastställa konstruktionens kondition och fuktstatus måste en mer omfattande undersökning utföras.

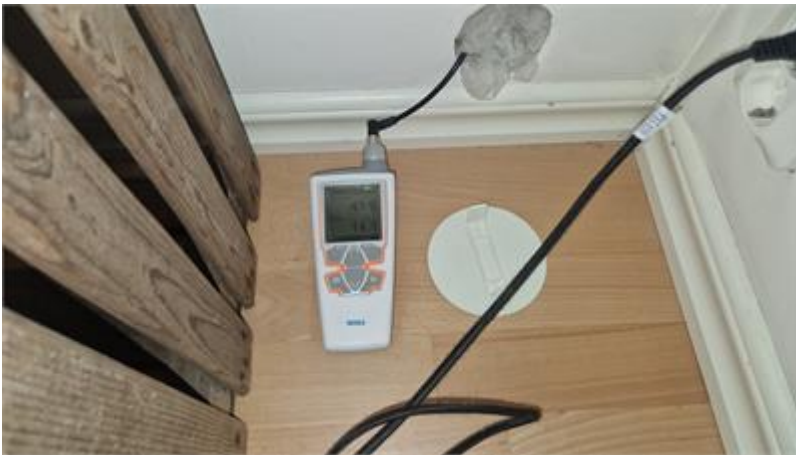
| Konstruktionsuppbyggnad | Gipsskiva, spånskiva, isolering, träkonstruktion, plastfolie och grundmur |

I provhål i vägg uppmättes fuktvoten i träregel till ca 8-10% och relativ luftfuktighet till ca 42-44%.  
Det kritiska gränsvärdet för mikrobiell tillväxt brukar anges till ca 15-17% fuktkvot (FK) eller ca 70-75% i relativ luftfuktighet (RF).

Notera att stickprovsmässig undersökning är utförd samt att mätvärden normalt sett kan variera över årstiderna. För att säkert fastställa konstruktionens kondition och fuktstatus måste en mer omfattande undersökning utföras.
