**Fastighetsuppgifter**

Talgoxen 3

Villagatan 4

| Uppdragsnummer | R8013 |

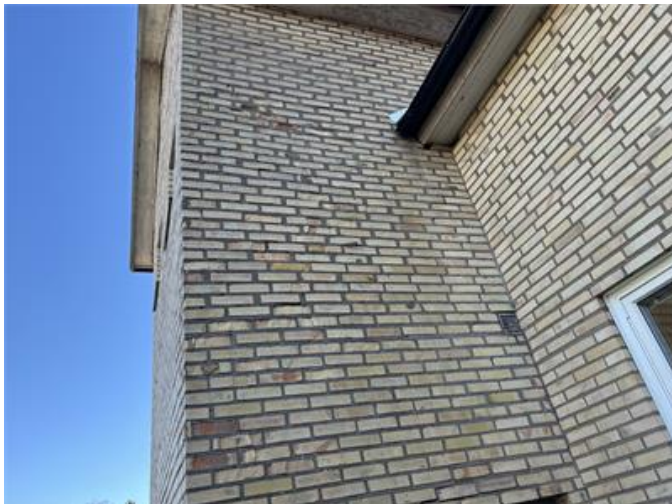
Pos 1.

| Besiktningresultat | | | | | |
|---|---|---|---|---|---|
| Fasad | | X | | | Sprickor/fogsläpp förekommer i tegelfasaden och några tegelstenar har släppt i infästning. Se bild pos 1 och 2. |

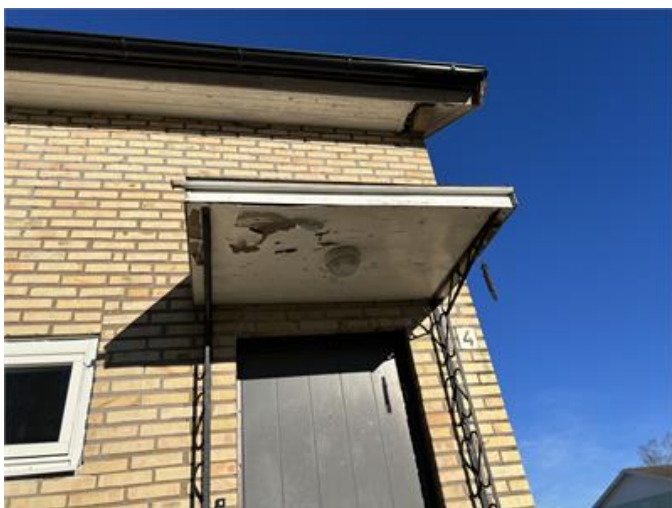
Pos 3.

| Besiktningresultat | | | | | |
|---|---|---|---|---|---|
| Tak | | X | | | Entrétaken har underhållsbehov (se bild pos 3). Vindskivor/takutsprång har underhållsbehov. Mossa på tak, mossa medför reducerad livslängd på takpannorna. Taket är endast besiktigt från mark pga hög höjd. |

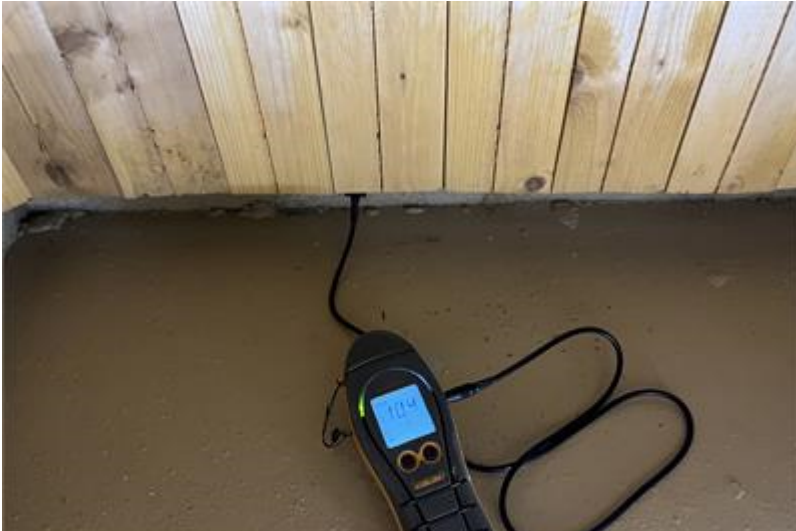
**Utreglade väggar:** Det förekommer utreglade väggar innanför motfyllda ytterväggar, vilket betecknas som en riskkonstruktion med avseende på fukt- och mikrobiella skador. För att säkert fastställa väggkonstruktionernas kondition och utförande krävs alltid en fortsatt teknisk undersökning. Se även info på protokollets näst sista sida Pos. 7 samt bilaga längre bak i protokollet.

| Konstruktionsuppbyggnad | Putsad stenvägg, träreglar med mellanliggande cellplast isolering och träpanel. |

Fuktkvoten i väggkonstruktionen uppmättes till 10%. Det kritiska gränsvärdet för mikrobiell tillväxt brukar anges till ca 15-17% fuktkvot (FK).

Notera att stickprovsmässig undersökning är utförd samt att mätvärden normalt sett kan variera över årstiderna. För att säkert fastställa konstruktionens kondition och fuktstatus måste en mer omfattande undersökning utföras.
