**Fastighetsuppgifter**

Sätra 13:1

Jaktstigen 4

## Bilaga 1 för kontroll av valda konstruktioner

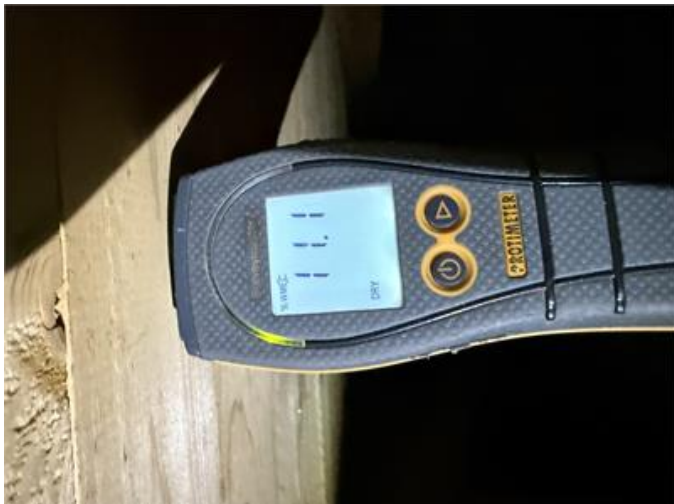
| Besiktningsresultat | | | | | |
|---|---|---|---|---|---|
| | | X | | | Vid kontroll av vindskonstruktionen uppmättes fuktvärden under gränsvärdet för mikrobiell påväxt/tillväxt, se bilder/beskrivningar. |

Fuktkvoten uppmättes på vind i trä i yttertaket insida till 11,1% fuktkvot. Dessa värden kommer sannolikt att ändras med årstiden. Det kritiska gränsvärdet för mikrobiell tillväxt brukar anges till ca 17% fuktkvot (FK). Notera att stickprovsmässig undersökning är utförd.
