# Besiktningssprotokoll

Anticimex Försäkringsbesiktning i samarbete med Fastighetsbyrån

Fastighetsbeteckning: Blia 2:7	
Fastighetsadress: Murarevägen 4	
Postnummer: 684 30	Ort: Munkfors

Besiktningdatum: 2025-04-01	Protokollnummer: 68914116
Temperatur: 5 °C	Väderlek: Sol
Tekniker: Lennart Davidsson	
E-post: Lennart.Davidsson@anticimex.se	
Kontor: Karlstad	
Närvarande:

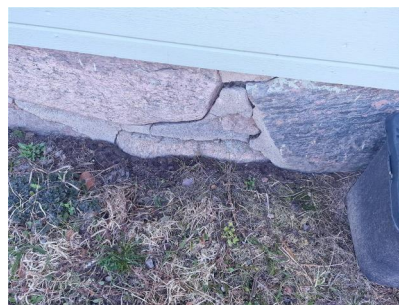
#### Utvändigt / Sockel

Brister kan noteras lokalt på sockel

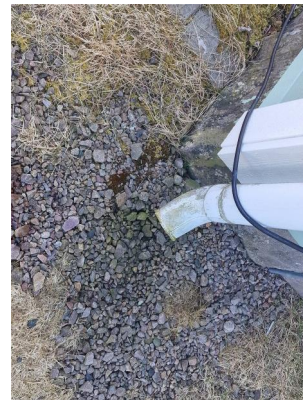
### Utvändigt / Hängrännor / Stuprör

Stuprör är bristfälligt anslutet till markledning.

Stuprör som avslutas intill huset (ovan mark) kan medföra en ökad fuktbelastning på grundmur/sockel som i sin tur kan leda till fuktrelaterade skador.

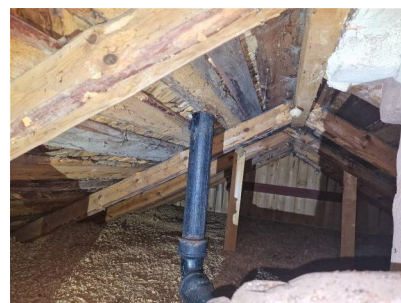
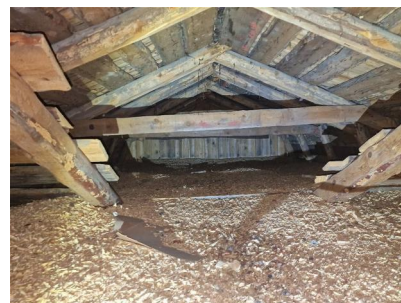
### Utvändigt / Vind

Vid kontroll av vinden uppmättes fuktvärden under kritisk fuktnivå för mikrobiell tillväxt och en normal lukt upplevdes.

Underlagstak består av sticktak och isolering är sågspån.  
Fuktkvoten i underlagstak/takbjälkar uppmättes vid besiktningstillfället till ca 9 %.  
Detta värde varierar dock under året beroende på årstid och utomhusklimat.

Risk för mikrobiell tillväxt föreligger om den relativa fuktigheten (RF) i den omgivande luften är över 75% vilket i furuvirke motsvarar en fuktkvot (FK) på 17%.

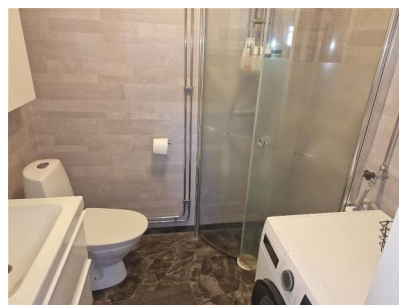
### Entréplan / Dusch/Toalett

Plastmatta på golv och vägg  
Inget att notera  
Fuktindikering i utrymmet gav inga förhöjda fuktindikationer.
