**Fastighetsuppgifter**

Gässlösa 5:92

Sjöhagavägen 25

| Uppdragsnummer | B5029 |

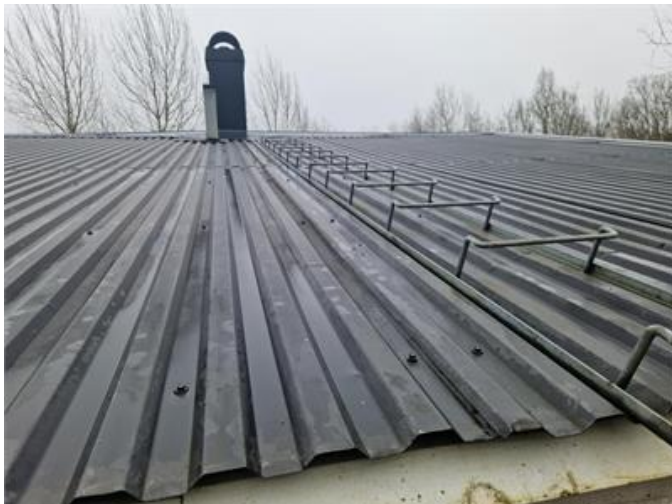
| Besiktningsresultat | | | | | |
|---|---|---|---|---|---|
| Tak | | | X | | Äldre yttertak med plåttak och träfiberskiva/äldre papp som underlag, se kommentar/riskanalys |

**Tak:** Då taktäckningen är av äldre standard har det ett minskat motstånd mot vatteninträngning. Detta i sin tur kan leda till fuktskador på takkonstruktionen vilket kan påverka byggnaden och dess inomhusklimat negativt. Kontakta en snickare/fackman för en bedömning samt åtgärd för yttertaket

Vy på yttertak

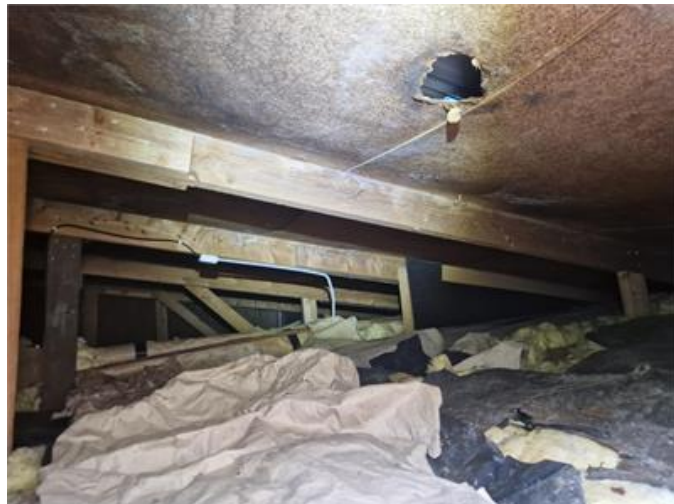
| Besiktningsresultat | | | | | |
|---|---|---|---|---|---|
| Vind | | | X | | Fukt och mikrobiell påväxt noterades på underlagstak. Se kommentar/riskanalys.<br>Utrymmet saknar säker landgång och kontroll utförd från vindsluckor. |

**Vind:** Det noterades fukt/mikrobiell påväxt på underlagstaket, det rekommenderas en fortsatt teknisk utredning för att kontrollera orsaken till och omfattningen av detta.

Vy på underlagstak

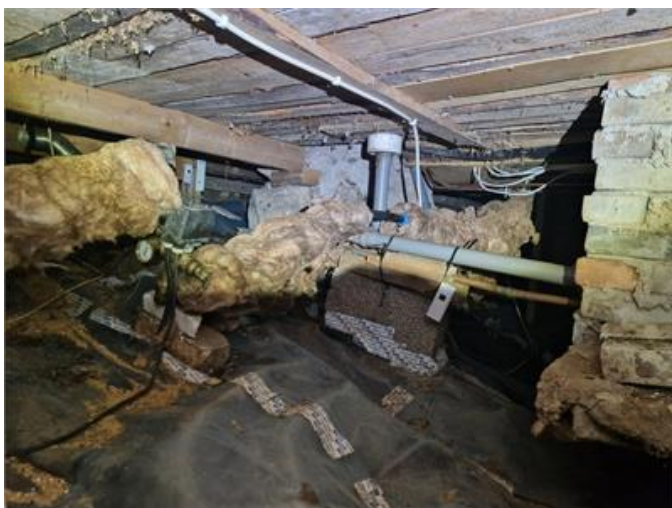
| Besiktningsresultat | | | | | |
|---|---|---|---|---|---|
| Krypgrund(plintgrund) | | | X | | Kryp/plintgrund är en riskkonstruktion och fuktmätningar utförda, se bilaga 1 |

Vy i kryppgrund

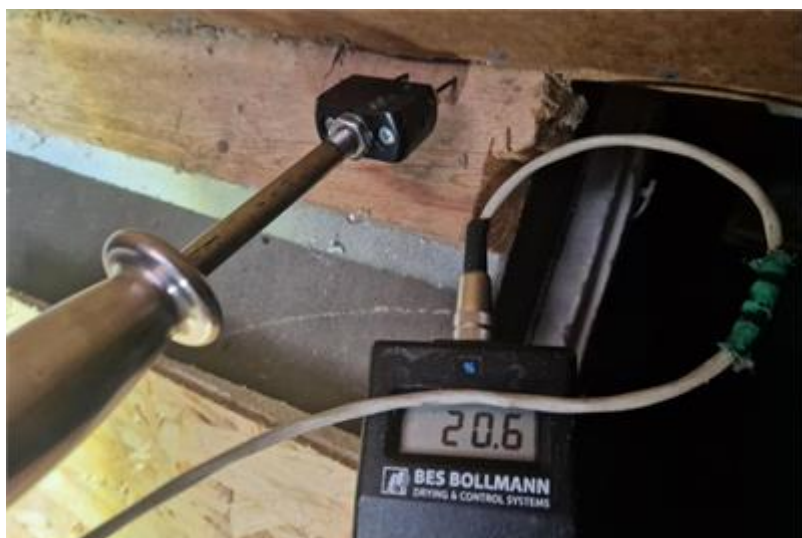
Vid besiktningen utförs stickprovsmässiga fuktmätningar mot trossbotten/träbjälklag. Fuktkvoten visade på 17-20,5% och gränsvärdet för mikrobiell påväxt ligger på 17%. Vidare noterades fukt i utrymmet kring avloppstank. Det rekommenderas en fortsatt teknisk utredning för att kontrollera orsaken till och omfattningen av detta,

Klimatet i en uteluftsventilerad grund är beroende av rådande uteklimat. Material i utrymmet fuktas upp under sommarhalvåret. Är värmeisoleringsförmågan god hos bjälklaget förlängs uppfuktningsperioden. Under uppfuktningsperioden råder ofta gynnsamt klimat för mikrobiologisk tillväxt (mögel, bakterier och röta) eller kemisk lukt från behandlat/tryckimpregnerat material. Detta kan ge upphov till en avvikande lukt, vilket kan påverka byggnaden och inomhusmiljön negativt. Krypgrunden har en kondensavfuktare installerat
