**Fastighetsuppgifter**

Fastighetsbeteckning  
Borås Lagmannen 6  
Adress  
Kråkekärrsgatan 22  
506 37 Borås

| Besiktningsdatum | 2025-03-27 |
| Besiktningsföretag | OBM Besiktning Väst AB |

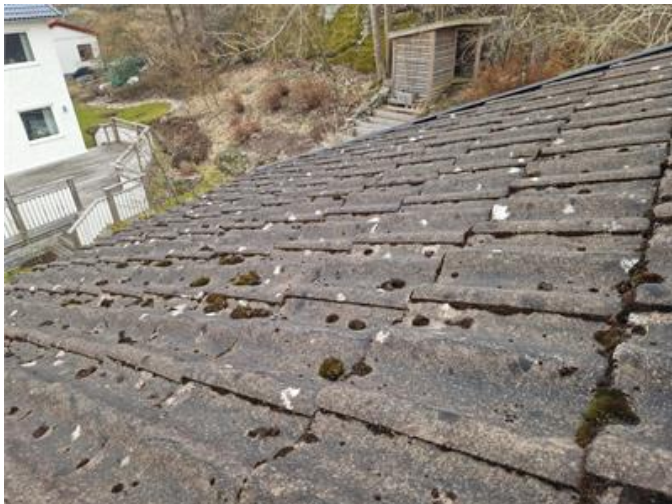
| Besiktningsresultat | | | | | |
|---|---|---|---|---|---|
| Tak | | X | | | Äldre yttertak med takpannor och underlagspapp, se kommentar/riskanalys |

**Tak:** Då taktäckningen är av äldre standard har det ett minskat motstånd mot vatteninträngning. Detta i sin tur kan leda till fuktskador på takkonstruktionen vilket kan påverka byggnaden och dess inomhusklimat negativt.

Vy på yttertak

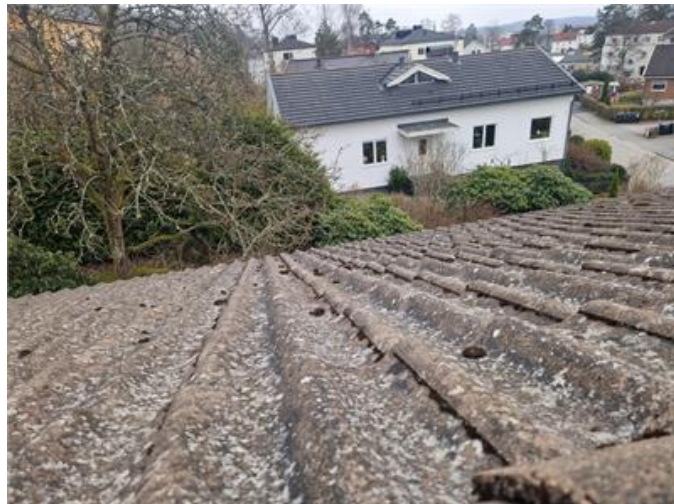
Vy på yttertak
