**Fastighetsuppgifter**

Björtorp 1:123

Långgatan 5

| Uppdragsnummer | R8016 |

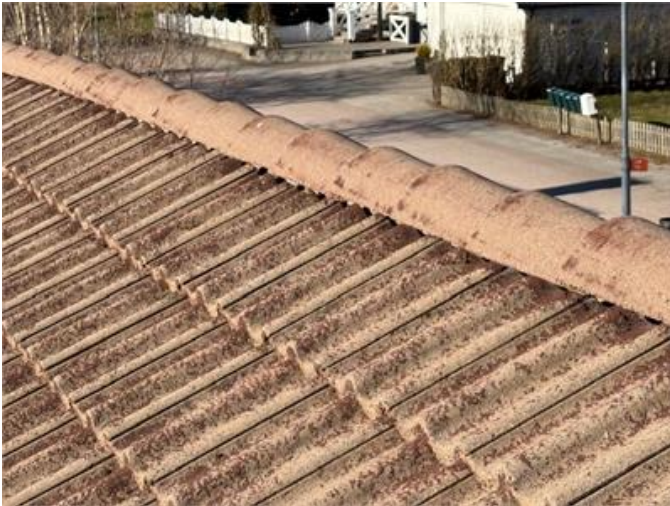
Pos 1

| Besiktningsresultat | | | | | |
|---|---|---|---|---|---|
| Tak | | | X | | Taket har äldre standard och takpappen och takpannornas tekniska livslängd anses vara passerad, se även info på protokollets näst sista sida Pos. 2. Otätheter förekommer mellan plåtbeslag och takpannor samt mellannockpannor och takpannor. Takfot och vindskivor har underhållsbehov. Taket är besiktat från mark och takstege. Se bild pos 1-4 för exempel. |

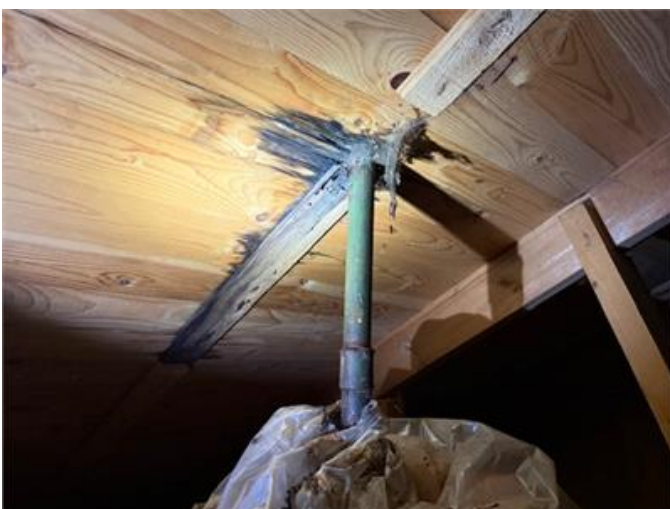
Pos 5

| Besiktningsresultat | | | | | |
|---|---|---|---|---|---|
| Vind | | X | | | Fuktfläckar förekommer på underlagstak invid genomföringar och åtgärdsbehov föreligger, se även rubrik Tak.<br>Mikrobiell påväxt förekommer i begränsad omfattning, vilket bör kontrolleras regelbundet så att skadorna inte förvärras. Se bild pos 5 för exempel. |

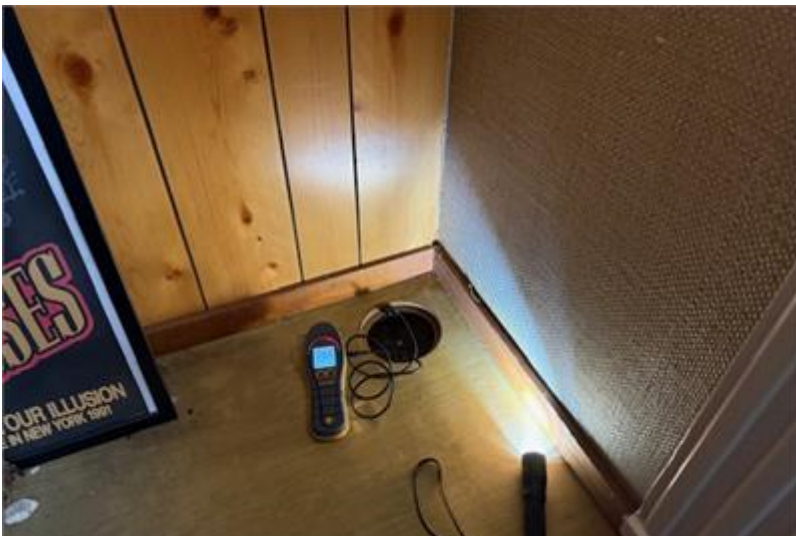
Fuktkvoten i golvkonstruktionen uppmättes till 20%.

Det kritiska gränsvärdet för mikrobiell tillväxt brukar anges till ca 15-17% fuktkvot (FK).

Kontroll utfördes i gillestuga.

Flytande golv och utreglad vägg i gillestuga.

Utreglad vägg i förråd 3.

Resultatet av mätningen visar att åtgärdsbehov föreligger. För att exakt fastställa vilka åtgärder som bör vidtagas krävs en mer omfattande undersökning.
