# Besiktningsprotokoll

Anticimex Försäkringsbesiktning i samarbete med Fastighetsbyrån

| Fastighetsadress:<br>Blomstervägen 17 | |

| Besiktningsdatum:<br>2025-04-01 | Protokollnummer:<br>68923440 |

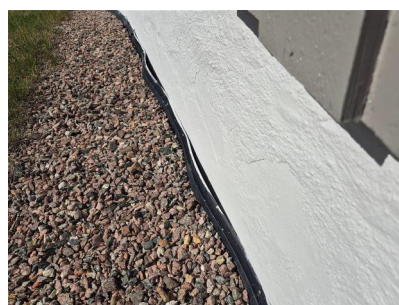
Utvändigt fuktskydd (överkantslisten) ligger oskyddat ovan mark och har lokalt släppt från sin infästning - se bilder.

Risk finns att det utvändiga fuktskyddet skadas och funktionen försämras.

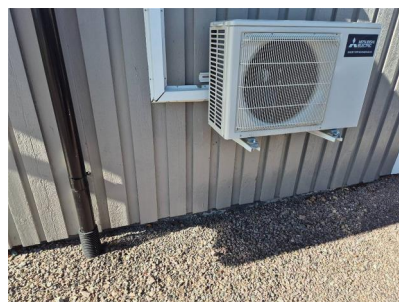
Kondensvatten från luftvärmepumpens utedel leds inte bort från husgrunden.

Detta medför ökad risk för att vatten tränger in i anslutande konstruktioner, vilket i sin tur kan leda till fuktrelaterade skador. Observera att besiktning av byggnadens värmesystem eller värmepumpen inte har ingått i uppdraget.

Om möjligt montera uppsamlingstråg under luftvärmepumpen och anslut till intilliggande stuprör - se bild.

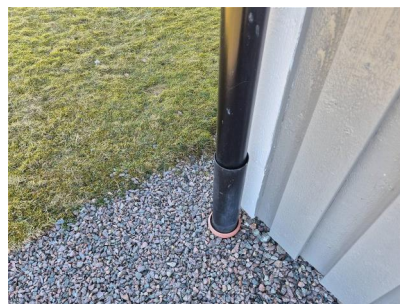
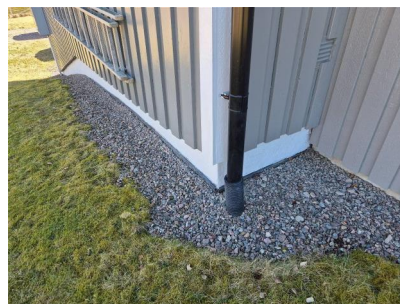
Lövsilar finns inte.

När det saknas lövsilar så finns det risk att det blir stopp i dagvattenledningen.

För att hindra stopp i dagvattenledningar rekommenderas komplettering av lövsilar.

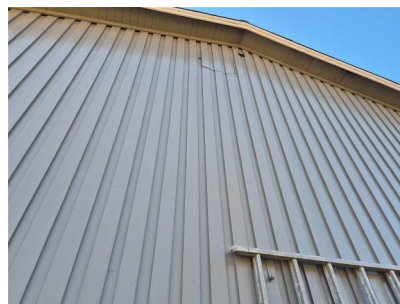
Vindsutrymmet kunde inte besiktas då säker transportväg till luckan saknas.

Max höjd för en ej väggfast stege är 4 meter.

Vi rekommenderar en kompletterande besiktning när säker transportväg installerats.

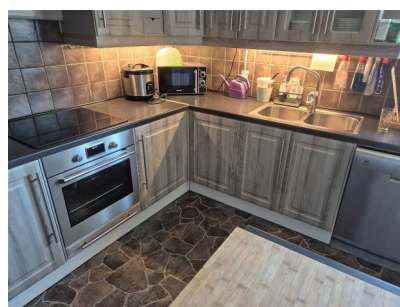
Fuktskydd saknas i diskbänksskåp.

Utan fuktskydd är det svårt att upptäcka läckage från rörledningar. Vatten kan då tränga in i omkringliggande konstruktioner och orsaka fuktskador.

För att upptäcka eventuella läckage, installera ett fuktskydd.

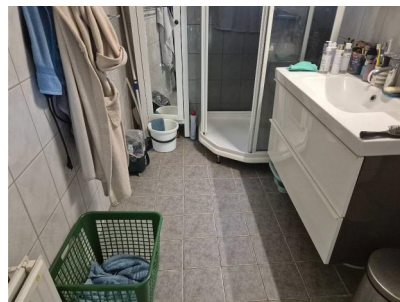
Golvbrunnen är inte utbytt i samband med renovering (rostangripen gjutjärnsbrunn)

Risk finns att det nya tätskiktet inte har kunnat anslutas till golvbrunnen på ett riktigt sätt, vilket kan leda till fuktskador i omkringliggande konstruktioner.

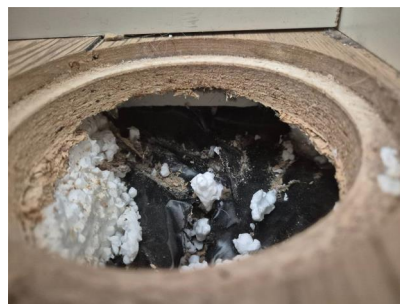
Kontroll, fuktmätning har utförts mot golv/väggkonstruktion i sovrum 1. Konstruktionen utgörs av betongplatta, fuktspärr, typ plastfolie, cellplast, spånskiva samt laminat, under plast förekommer inslag av spånrester samt sandavjämning.

RF uppmättes till 44 % vid en temperatur av 13 °C, mätningen utförd ovan fuktspärr.

Fuktkvot i nedre regel i påreglad källaryttervägg uppmättes till 11 %. Risk för mikrobiell tillväxt föreligger om den relativa fuktigheten (RF) i den omgivande luften är över 75 % vilket i furuvirke motsvarar en fuktkvot (FK) på 17 %

En svag mikrobiell lukt kan noteras i provhål.

Mikrobiell lukt känns vid golv- /väggvinkel vid provhål.

Vi rekommenderar en fördjupad undersökning för att bedöma orsak och omfattning. Det är viktigt att tänka på att denna rekommendation om fördjupad undersökning gäller hela entréplanet flytande golv samt påreglade väggar under marknivå.

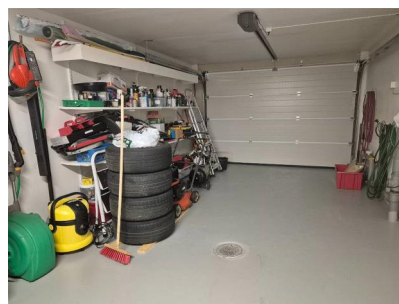
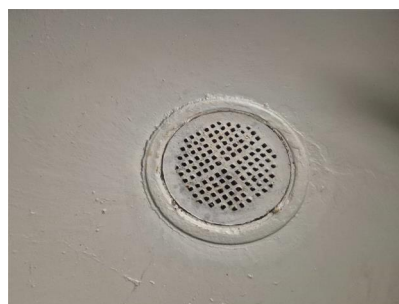
Äldre gjutjärnsbrunn.

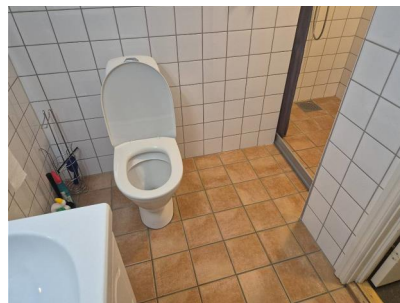
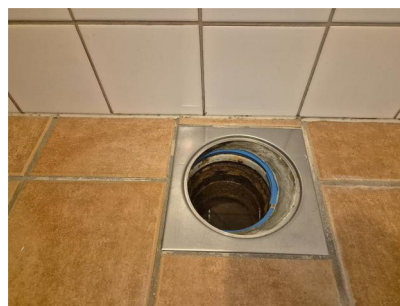
Golvbrunnen (äldre gjutjärnsbrunn) är inte utbytt i samband med renovering.

Risk finns att det nya tätskiktet inte har kunnat anslutas till golvbrunnen på ett riktigt sätt, vilket kan leda till fuktskador i omkringliggande konstruktioner.

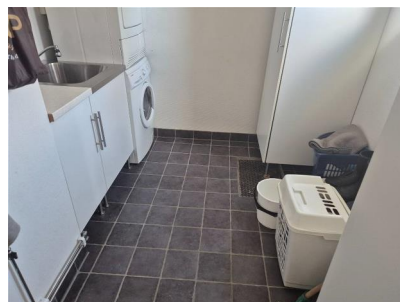
Golvbrunnen (äldre gjutjärnsbrunn) är inte utbytt i samband med renovering.

Risk finns att det nya tätskiktet inte har kunnat anslutas till golvbrunnen på ett riktigt sätt, vilket kan leda till fuktskador i omkringliggande konstruktioner.
