Gamla Uppsala 30:31

Tors väg 28

**Besiktningssuppgifter**

Uppdragsnummer	C15858
Besiktningsdatum	2025-03-31
Besiktningföretag	OBM Fuktteknik AB
Besiktningförrättare	Alexander Thorsén
Närvarande	Säljare
Giltig till och med	2026-03-31

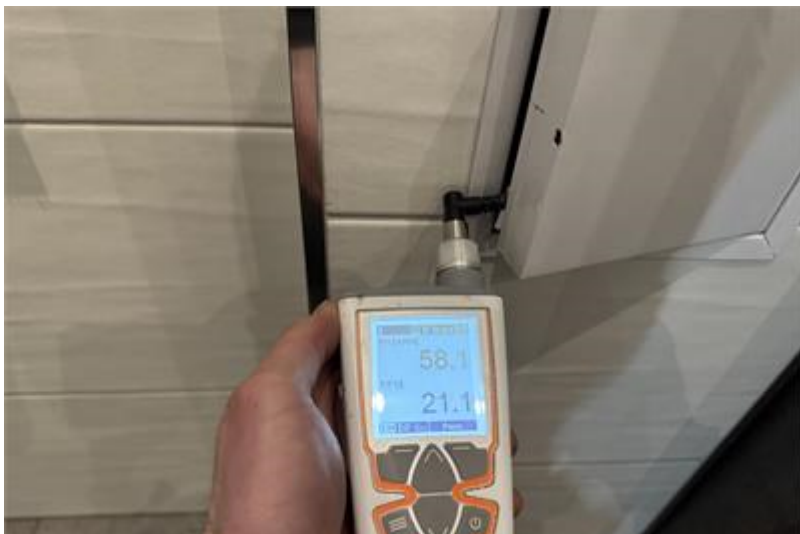
Byggnadsdel	Källare
Konstruktionsdel	Utreglade källarväggar
Konstruktionsuppbyggnad	Gipsskiva, osb, plåtreklar, stenull, luftspalt och grundmur.

Den relativa fuktigheten uppmättes från badrummets inspektionslucka i utreglad källaryttvägg, relativ fuktighet uppmättes till 58% RF.

Det kritiska gränsvärdet för mikrobiell tillväxt brukar anges till ca 70-75% i relativ luftfuktighet (RF).
