**Fastighetsuppgifter**

Rågen 1

Gamla Slättängsvägen 30

**Besiktningsuppgifter**

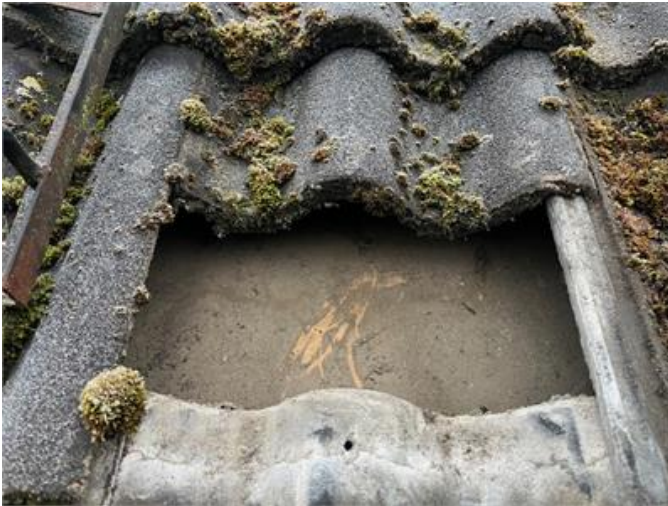
TAK; Yttertaket (takpannor, läkt och masonit) är ålderstiget (1979) och den tekniska livslängden anses passerad. Ju äldre ett tak är ju mindre motstånd har det mot att fukt kan tränga genom pannor vilket kan leda till fuktskador i underliggande konstruktioner. Vid stickprovskontroller av läkt och masonit noterades inga skador. Taket rekommenderas att hålla rent från mossor. Plåten till takkupan har lokala rostangrepp.

Vid stickprovskontroller av läkt och masonit noterades inga skador. Taket rekommenderas att hålla rent från mossor.

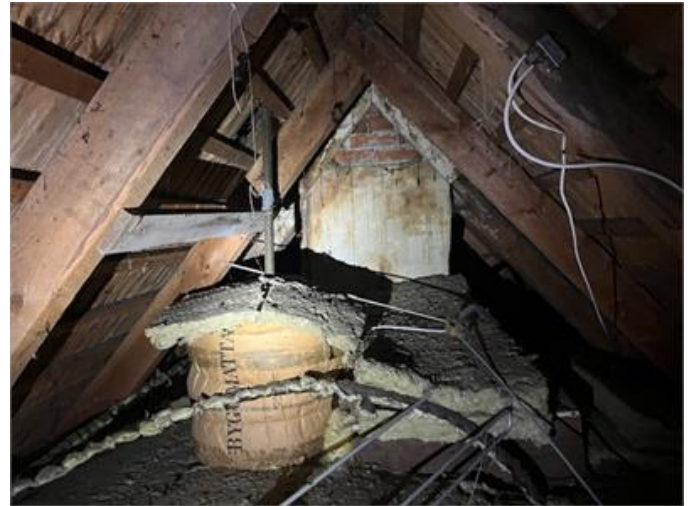
VIND; Vinden är begränsat besiktigt från vindsluckan då landgång saknas, Delar av vind/takkonstruktionen är helt inklädd och därav ej besiktningsbart.

Äldre missfärgningar förekommer i undertaket av takspån som är det ursprungliga från när huset byggdes.

Vinden är begränsat besiktigat från vindsluckan.

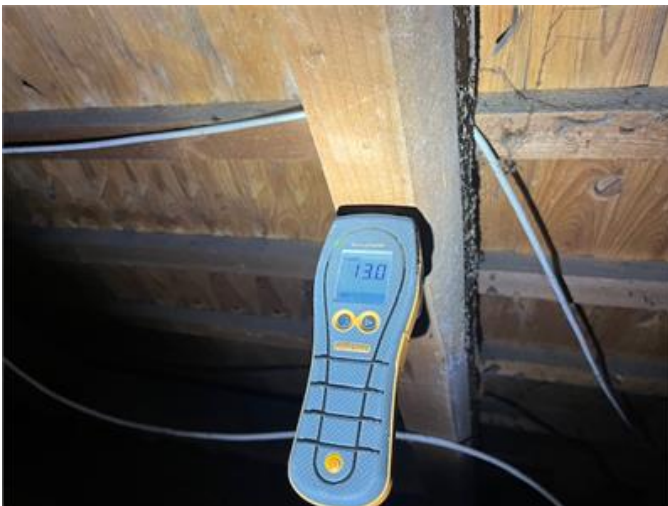
Fuktkvoten i takkonstruktionen i anslutning till vindsluckan uppmättes till ca 13%. Det kritiska gränsvärdet är satt till ca 17%. Fuktkvoten varierar med årstiderna och är som högst under vinterhalvåret.

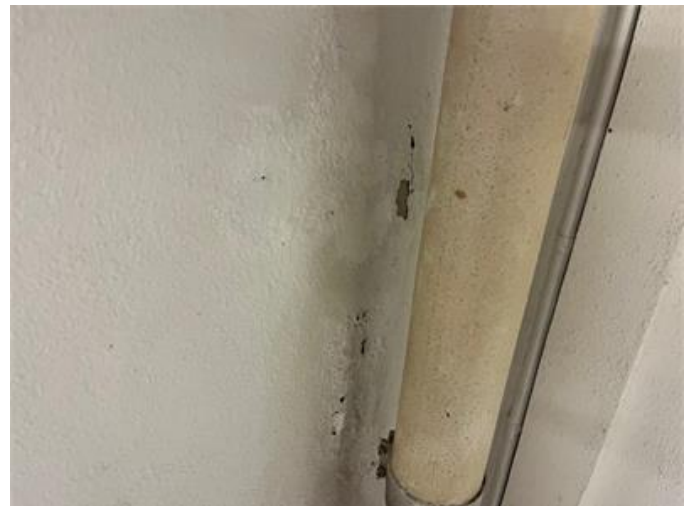
KÄLLARE Allmänt, följande gäller allmänt för källaren och noteras inte rum för rum. Eftersom källarens utvändiga fuktskydd (dagvattensystem, dräneringssystem samt fuktskydd utvändigt källaryttersväggarna) är ålderstiget (det ursprungliga) så kan systemet ha nedsatt funktion. För källaren gäller att något förhöjd fukt indikerades mot nedre delar av yttersväggarna samt noterades lokalt kalk/saltutfällningar/putsfall vilket indikerar på viss fuktrinträngning. Att viss förhöjd fuktindikering förekommer anses vara normalt då fukt kapillärt transporteras genom betongplattan och upp i väggarna. Detta är inte något problem om man inte låter något organiskt material vara i kontakt med yttersväggarna eller betonggolvet. I källare förekommer äldre reglade mellanväggar som rekommenderas att riva ut.

Till något hörn var fuktrinträngning något mer omfattande vilket indikerar på brister i stuprörets avledning i mark vilket rekommenderas att undersökas vidare.

Till något hörn var fuktrinträngning något mer omfattande vilket indikerar på brister i stuprörets avledning i mark vilket rekommenderas att undersökas vidare. Vill man minimera fuktrinträngning så måste källarens utvändiga fuktskydd åtgärdas.

Det rekommenderas att källaren även fortsättningsvis värms upp samt att luftavfuktare med fördel kan användas. Golvbrunnar/stammar av gjutjärn är ålderstigna och bör bytas ut vid framtida renovering.
