**Fastighetsuppgifter**

Barsbro 5:16

Pilotvägen 10

| Uppdragsnummer | C15851 |

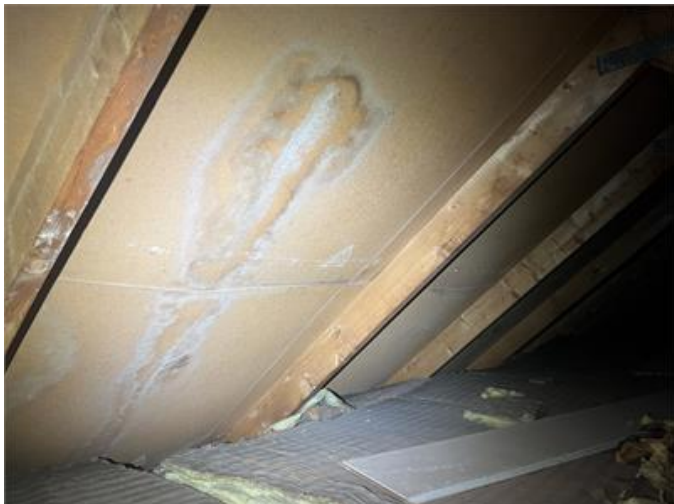
| Besiktningsresultat | | | | | |
|---|---|---|---|---|---|
| Vind | | x | | | <ul style="list-style-type: none"> <li>- Fuktfläckar förekommer på underlagstak av board, vilket är relativt normalt för konstruktionstypen. Takets insida bör regelbundet kontrolleras.</li> <li>- Lokalt noteras luftläckage från bostad (mikrobiell påväxt) vilket bör kontrolleras för ev förändringar.</li> <li>- Inga förhöjda fuktvärden uppmättes vid besiktningstillfället. (Vinden besiktades från landgång över isolering)</li> </ul> |

Bilden visar delar av vinden med missfärgningar/fuktfläckar.

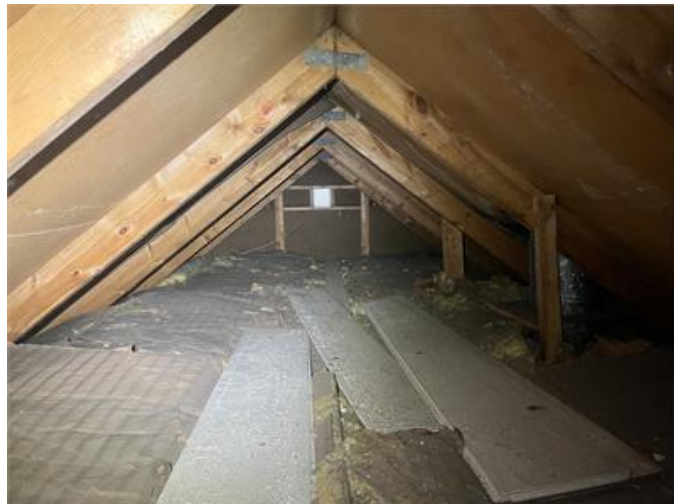
Bild på övrig del av vinden.

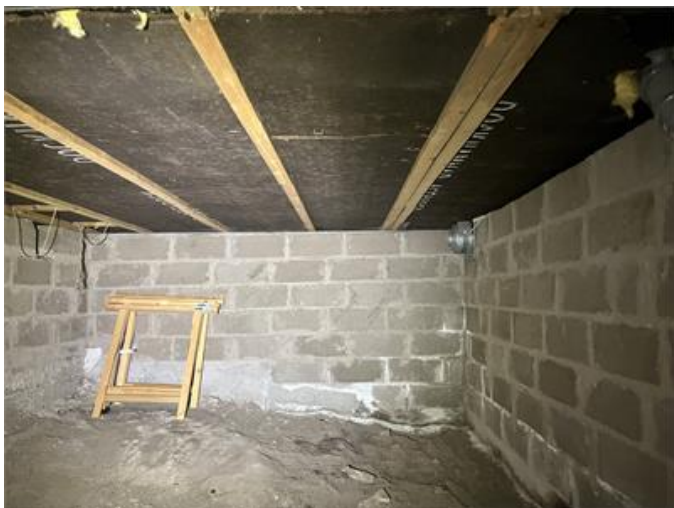
I grunden noterades viss mängd mikrobiell påväxt på blindbottenskivor.

Fuktgenomslag i delar av grundmuren förekommer, utvändiga åtgärder kan förbättra situationen.

Det förekommer organiskt material på marken i grunden samt att grunden saknar täckning av åldersbeständig plastfolie.

Bilden från krypgrunden.

För att säkert fastställa grundens funktion och golvbjälklagets kondition krävs alltid en fortsatt teknisk undersökning. Se även protokollets näst sista sida Pos. 10.

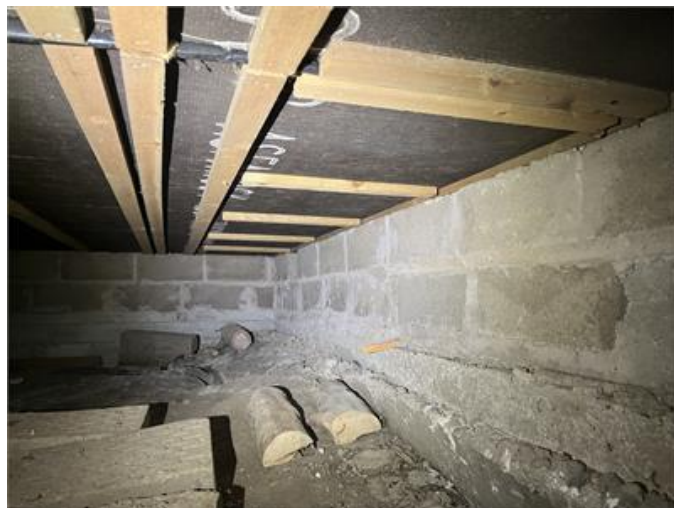
Bilden från krypgrunden.

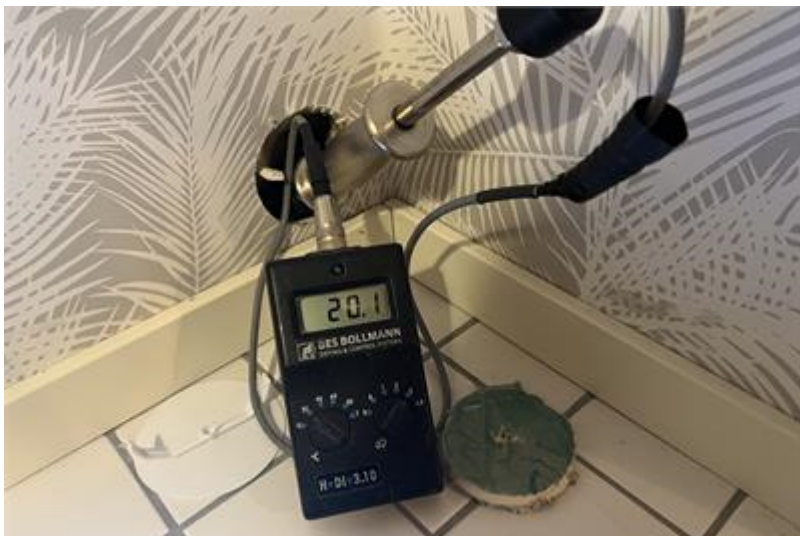
I provhål i förråd yttervägg uppmättes fuktkvoten i syll och träreglar till ca 20%

I träregel mot betongplatta på mark vid inkommande vattenledning uppmättes fuktkvoten till ca 17%.

Det kritiska gränsvärdet för mikrobiell tillväxt brukar anges till ca 15-17% fuktkvot (FK).

Notera att stickprovsmässig undersökning är utförd samt att mätvärden normalt sett kan variera över årstiderna. För att säkert fastställa konstruktionens kondition och fuktstatus samt orsak/omfattning av de något förhöjda fuktvärdena så måste en mer omfattande undersökning utföras.

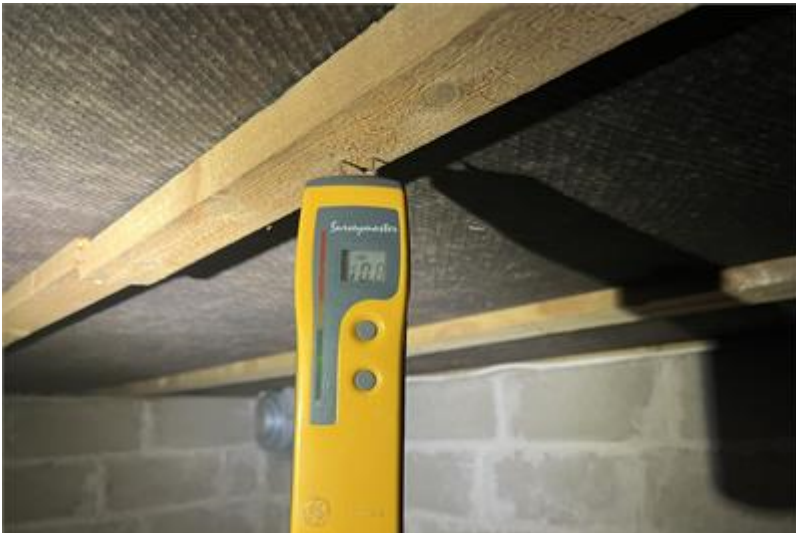
Fuktkvoten i träreglar uppmättes till 11%.  
Det kritiska gränsvärdet för mikrobiell tillväxt brukar anges till ca 15-17% fuktkvot (FK).

Notera att stickprovsmässig undersökning är utförd samt att mätvärden normalt sett kan variera över årstiderna. För att säkert fastställa konstruktionens kondition och fuktstatus måste en mer omfattande undersökning utföras.
