# Besiktningssprotokoll

Anticimex Försäkringsbesiktning i samarbete med Fastighetsbyrån

Fastighetsbeteckning: Smaragden 15	
Fastighetsadress: Smaragdsgatan 12	
Postnummer: 441 45	Ort: Alingsås

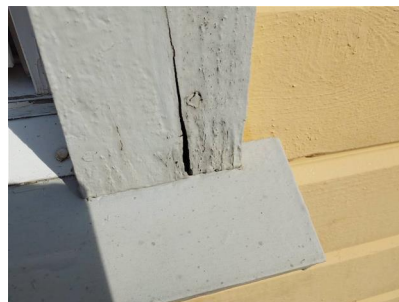
Mindre rötskador finns i fasadpanelen.

Dessa bedöms inte ha lett till bakomliggande skador.

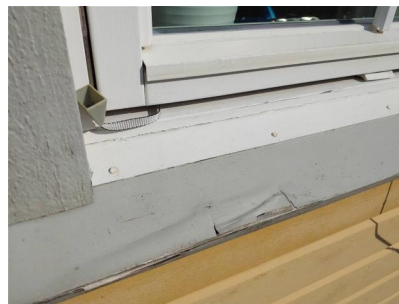
Fönster är i behov av målning/underhåll.

Fönsterbågar och fönsterkarmar där målningsbehov finns riskerar att få fukt- och rötskador på grund av sämre vattenavvisande förmåga.

För att öka livslängden på fönster rekommenderas målning och underhåll.
